Asbestinventarisatetest

Rozenlaan 7, 2930 Brasschaat

Attestnummer : 20230914-000366.000

Zone 1: Hoofdgebouw

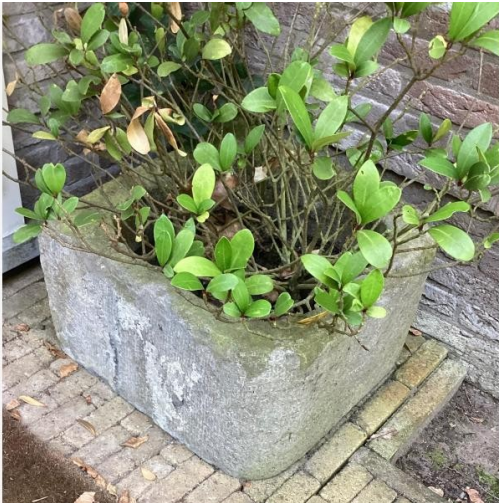
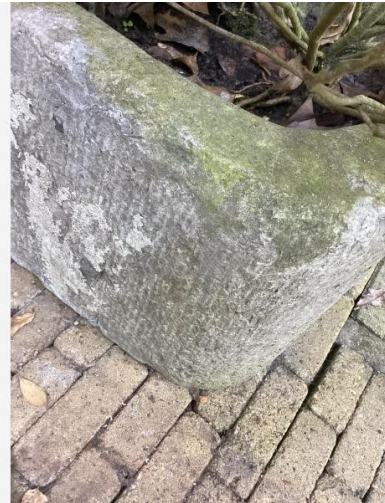
Roerende goederen

Verhoogd materiaalrisico en/of verhoogde kans op vezelvrijgave

Gebondenheid	Categorie 1: hechtgebonden in oorsprong
Asbestsoort (vezeltype)	Crocidoliet aanwezig
Asbestconcentratie	Laag (< 50%)
Afschermingsgraad van het gehele materiaal	Geheel of deels vrij aan de buitenlucht
Toestand van het materiaal	Matig beschadigd, matig verweerd

Beschrijving	Bloembak
Omgeving	Buiten
Primaire drager	Inrichting (meubilair, ...)
Asbesttoepassing	Bak, reservoir, kuip, bloembak
Bindmiddel van asbesttoepassing	Cement
Gebondenheid op basis van bindmiddel	Hecht
Hoeveelheid (gewicht - aantal)	• 20,00 kg - 1 stuk
Totaal gewicht	20,00 kg
Identificatiemethode	Vaststelling zonder monsternamen
Destructieve handeling voor identificatie	Nee

- Vermijd het beschadigen van de asbesttoepassing. Controleer de toestand jaarlijks op wijzigingen.

- Eenvoudige handelingen: mag via doe-het-zelf of door werknemer(s) met opleidingsattest eenvoudige handelingen
Deze toepassing kan op een veilige manier worden verwijderd.
