Asbestinventarisatetest

Esmoreitlaan 17/001, 2050 Antwerpen

Attestnummer : 20240115-000159.000

Asbestveilig

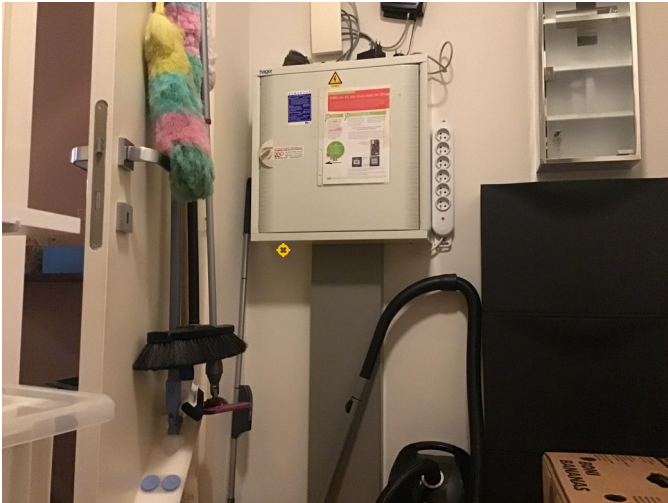
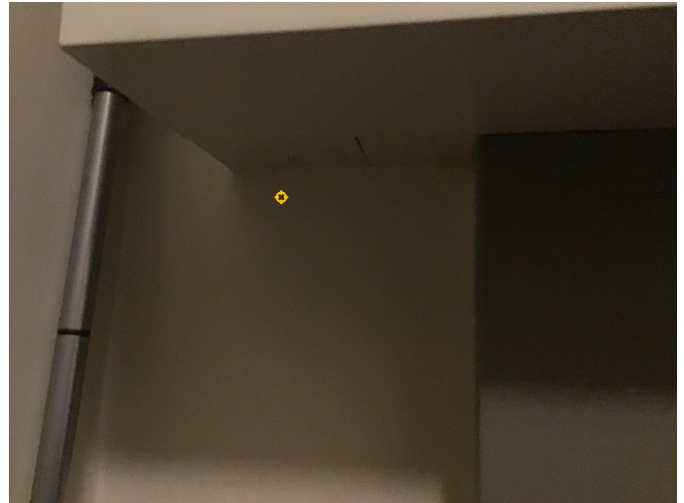
Overzichtsfoto

Geen asbest

Conclusie

#	Type	Referentie	Resultaat
1.1	Mengmonster	M01	Geen asbest

Beschrijving	Pleisterwerk muren
Omgeving	Binnen
Primaire drager	Binnenwand
Bindmiddel van materiaal	Gips - kalk

Gebondenheid op basis van bindmiddel	Niet-hechtgebonden
Hoeveelheid (oppervlakte - dikte - aantal)	• 160,00 m ² - 1,00 cm - 1 stuk
Totaal volume	1,60 m ³
Identificatiemethode	Vaststelling met monstername
Destructieve handeling voor identificatie	Nee

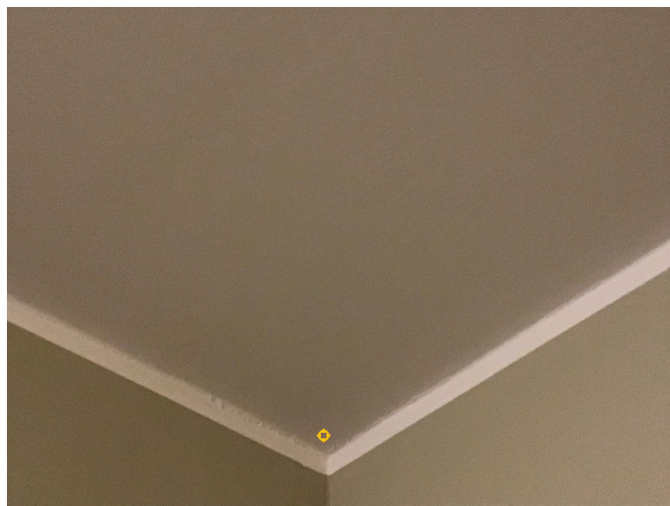
Fiche 2: Pleisterwerk plafonds

Geen asbest

Conclusie

#	Type	Referentie	Resultaat
2.1	Mengmonster	M02	Geen asbest

Beschrijving	Pleisterwerk plafonds
Omgeving	Binnen
Primaire drager	Plafond
Bindmiddel van materiaal	Gips - kalk

Gebondenheid op basis van bindmiddel	Niet-hechtgebonden
Hoeveelheid (oppervlakte - dikte - aantal)	• 93,00 m ² - 1,00 cm - 1 stuk
Totaal volume	0,93 m ³
Identificatiemethode	Vaststelling met monstername
Destructieve handeling voor identificatie	Nee
