Asbestinventarisatetest

Lichterveldestraat 46, 8610 Kortemark

Attestnummer : 20240606-000415.000

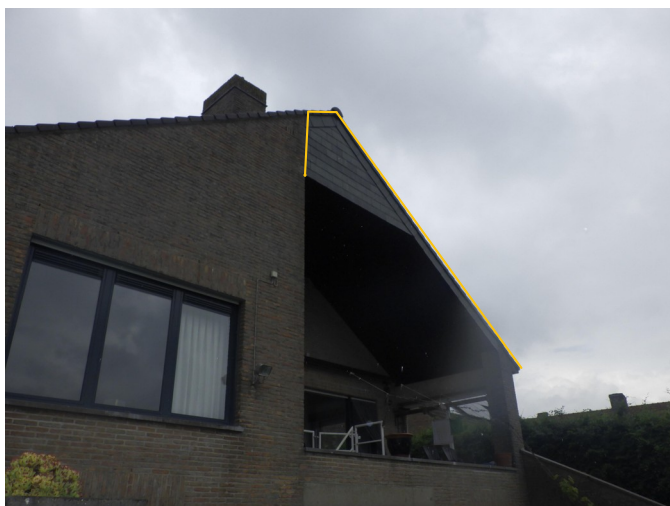
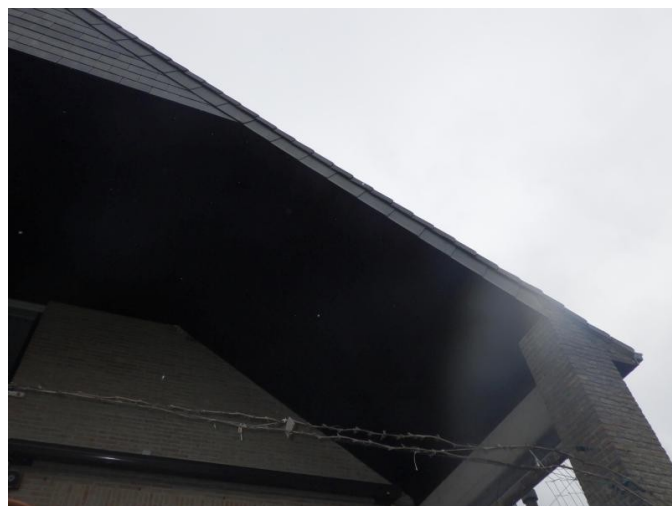
Eindbeoordeling materiaalisico	Zeer laag materiaalisico en/of zeer lage kans op vezelvrijgave
--------------------------------	--

Gebondenheid	Categorie 1: hechtgebonden in oorsprong
Asbestsoort (vezeltype)	Alleen chrysotiel
Asbestconcentratie	Laag (< 50%)
Afschermingsgraad van het gehele materiaal	Geheel of deels vrij aan de buitenlucht
Toestand van het materiaal	Onbeschadigd, niet verweerd

#	Type	Referentie	Resultaat
1.1	Puntmonster	LICHT-PLEI	Chrysotiel

Beschrijving	Gevelleien
Omgeving	Buiten
Primaire drager	Wand buitenschil

Asbestmateriaal	Dak- en gevelbekleding - Lei, shingle
Bindmiddel van asbestmateriaal	Cement
Gebondenheid op basis van bindmiddel	Hecht
Hoeveelheid (oppervlakte - aantal)	<ul style="list-style-type: none"> • 5,00 m² - 1 stuk
Totale oppervlakte	5,00 m ²
Eenvoudig bereikbaar	Ja
Bevestigingswijze	<ul style="list-style-type: none"> • Genageld, geniet
Identificatiemethode	Vaststelling met monstername
Destructieve handeling voor identificatie	Nee
Opmerking	De opgegeven oppervlakte is een approximatie

Verwijderen

- Zorg voor een veilig beheer. Vermijd het beschadigen van het asbestmateriaal. Controleer de toestand jaarlijks op wijzigingen.

- Eenvoudige handelingen: mag via doe-het-zelf of door werknemer(s) met opleidingsattest eenvoudige handelingen
hechtgebonden toepassing: hechtgebonden toepassing, intact, voldoende fixeren met een fixatiemiddel op basis van PU of latex vooraleer voorzichtig te verwijderen. vermijd de toepassing te beschadigen tijdens de verwijdering

Het asbesthoudende materiaal dient dubbel en luchtdicht verpakt te worden tijdens het transport naar containerpark of afvalverwerkingsbedrijf klasse I. Aanlevering in BB of container-BB, bestaande uit stevige kwaliteit en bestand tegen scheuren en lekken of ander gelijkwaardig verpakkingsmateriaal. De verpakking moet gekeurd zijn en de nodige signalisatie bevatten.

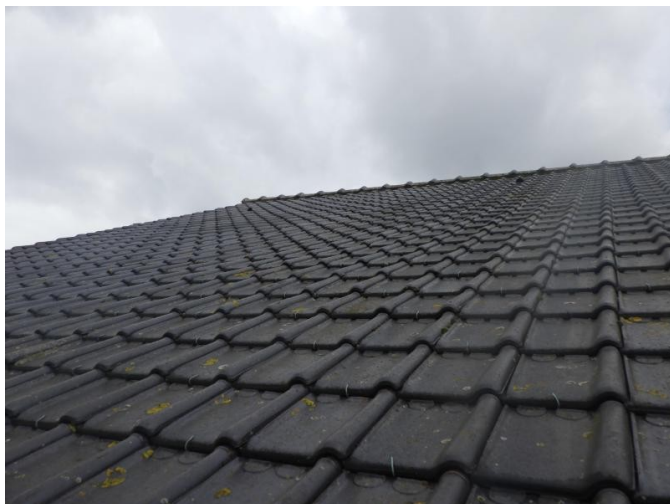
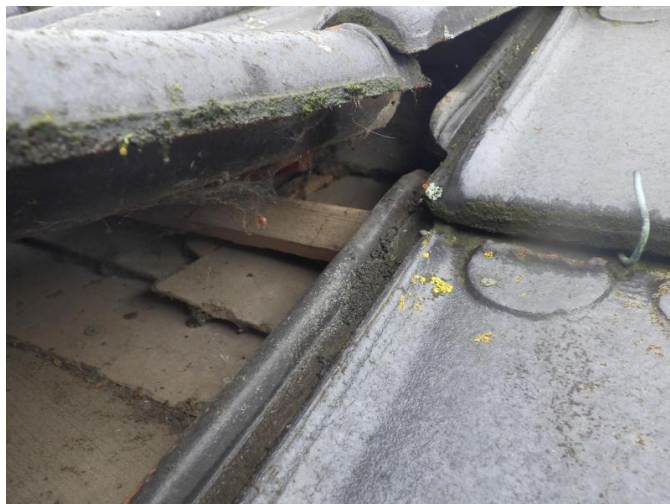
Eindbeoordeling materiaalarisico	Zeer laag materiaalarisico en/of zeer lage kans op vezelvrijgave
----------------------------------	--

Gebondenheid	Categorie 1: hechtgebonden in oorsprong
Asbestsoort (vezeltype)	Crocidoliet aanwezig
Asbestconcentratie	Laag (< 50%)
Afschermingsgraad van het gehele materiaal	Stootvaste afscherming of omkasting
Toestand van het materiaal	Onbeschadigd, niet verweerd

Beschrijving	Onderdakplaat
Omgeving	Binnen
Primaire drager	Schuin dak
Asbestmateriaal	Plaat, paneel, tablet - Type Menuiserite
Bindmiddel van asbestmateriaal	Cement
Gebondenheid op basis van bindmiddel	Hecht
Hoeveelheid (oppervlakte - dikte - aantal)	• 345,00 m ² - 0,30 cm - 1 stuk

Totaal volume	1,035 m ³
Eenvoudig bereikbaar	Nee <ul style="list-style-type: none">Het asbestmateriaal is bedekt (uitgezonderd laag verf, coating, behang, kunststof, textiel) en het wegnemen van het bedekkende materiaal kan niet zonder het bedekkende materiaal te beschadigen.
Bevestigingswijze	<ul style="list-style-type: none">Genageld, geniet
Identificatiemethode	Vaststelling zonder monstername
Destructieve handeling voor identificatie	Nee

Zorgvuldig beheren

- Zorg voor een veilig beheer. Vermijd het beschadigen van het asbestmateriaal. Controleer de toestand jaarlijks op wijzigingen.

- Eenvoudige handelingen: mag via doe-het-zelf of door werknemer(s) met opleidingsattest eenvoudige handelingen
hechtgebonden toepassing: hechtgebonden toepassing, intact, voldoende fixeren met een fixatiemiddel op basis van PU of latex vooraleer voorzichtig te verwijderen. vermijd de toepassing te beschadigen tijdens de verwijdering

Het asbesthoudende materiaal dient dubbel en luchtdicht verpakt te worden tijdens het transport naar containerpark of afvalverwerkingsbedrijf klasse I. Aanlevering in BB of container-BB, bestaande uit stevige kwaliteit en bestand tegen scheuren en lekken of ander gelijkwaardig verpakkingsmateriaal. De verpakking moet gekeurd zijn en de nodige signalisatie bevatten.

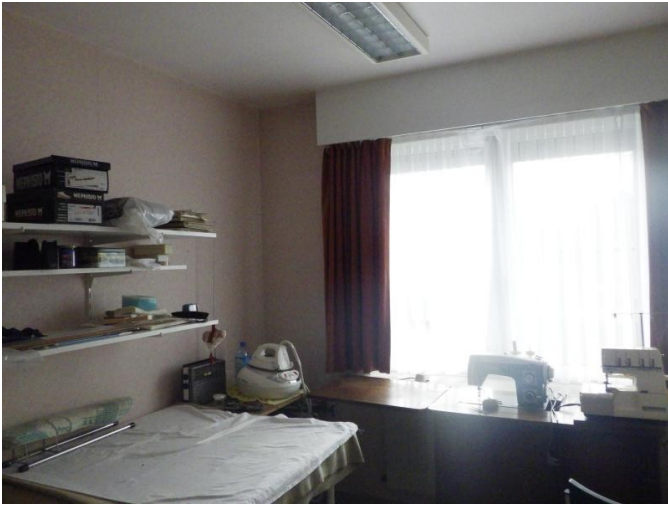
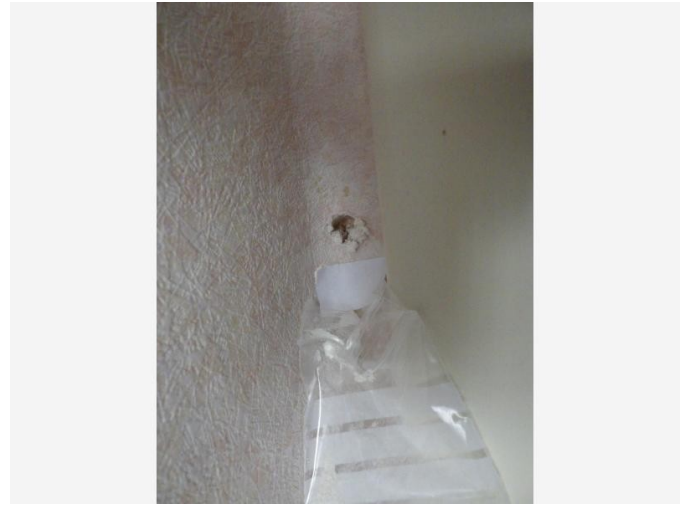
Fiche 5: pleister muren

Geen asbest

#	Type	Referentie	Resultaat
5.1	Mengmonster	LICHT-MM01	Geen asbest

Beschrijving	pleister muren
Omgeving	Binnen
Primaire drager	Binnenwand

Bindmiddel van materiaal	Gips - kalk
Gebondenheid op basis van bindmiddel	Niet-hechtgebonden
Hoeveelheid (oppervlakte - dikte - aantal)	• 205,00 m ² - 1,00 cm - 1 stuk
Totaal volume	2,05 m ³
Identificatiemethode	Vaststelling met monstername
Destructieve handeling voor identificatie	Nee

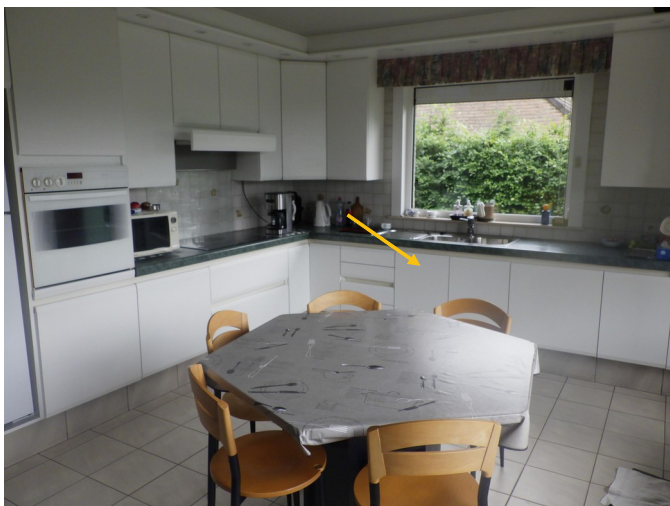
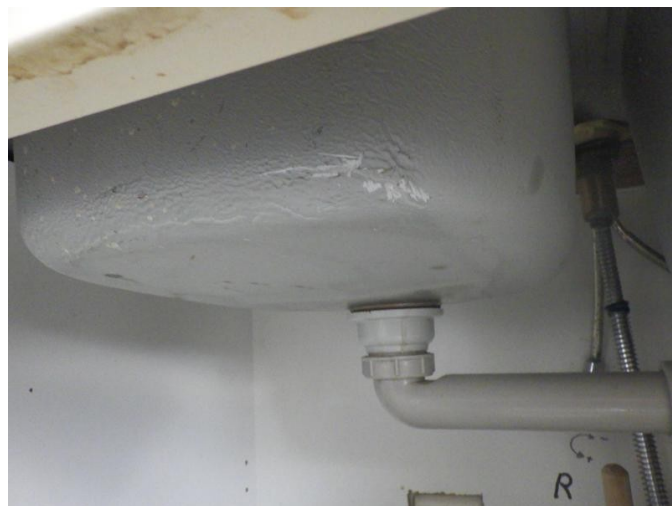
Geen asbest

#	Type	Referentie	Resultaat
6.1	Puntmonster	LICHT-PVERFAFW	Geen asbest

Beschrijving	COATING AFWASBAK KEUKEN
Omgeving	Binnen
Primaire drager	Sanitaire infrastructuur en uitrusting (toe- en afvoer)
Bindmiddel van materiaal	Kunststof of -hars

Gebondenheid op basis van bindmiddel	Hecht
Hoeveelheid (oppervlakte - dikte - aantal)	• 0,40 m ² - 0,10 cm - 1 stuk
Totaal volume	< 0,001 m ³
Identificatiemethode	Vaststelling met monstername
Destructieve handeling voor identificatie	Nee
Opmerking	Grijze coating afwasbak, niet egaal met vezels
