Rapport de contrôle d'installations électriques à basse et à très basse tension

RÉF. 143/2024/71620/01:2

DATE DU CONTRÔLE 09/07/2024 (14:30 - 15:49) **AGENT VISITEUR** Arnaud Bertinchamps
ADRESSE DU CONTRÔLE rue des Liniers 56 (étage 7) - 1300 Wavre **TYPE DE CONTRÔLE** Visite de contrôle vente ancienne installation (8.4.2.)

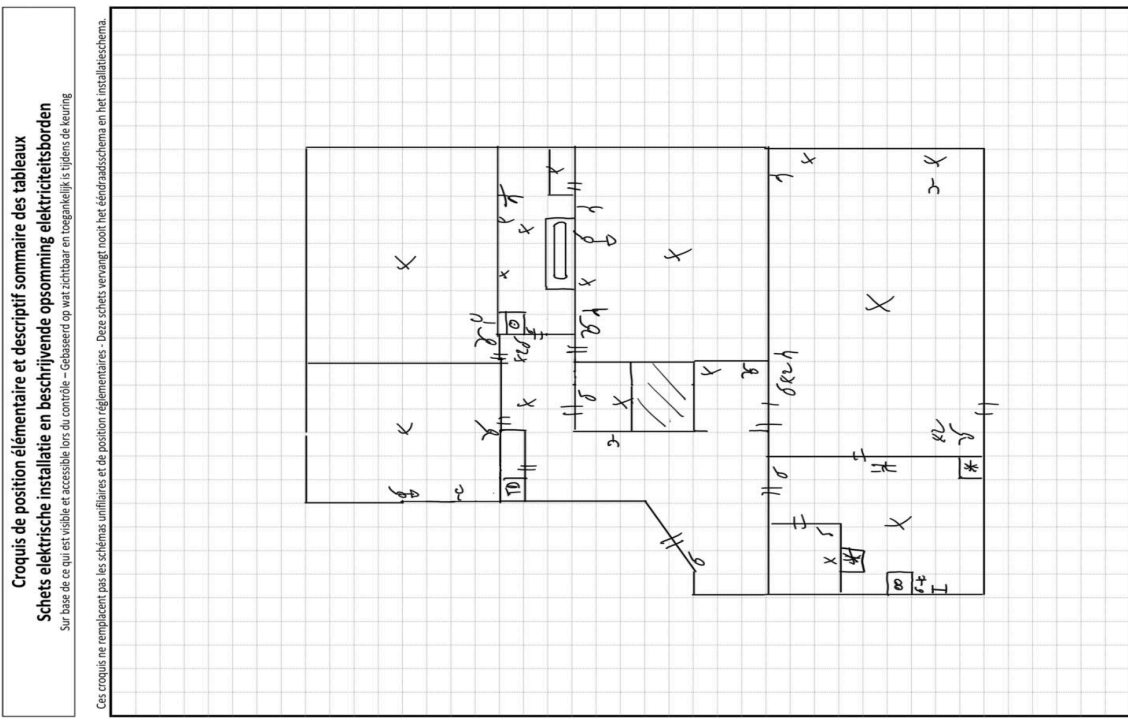
Croquis de position élémentaire et descriptif sommaire des tableaux

sur base de ce qui est visible et accessible lors du contrôle
Note : ces croquis ne remplacent pas les schémas unifilaires et de position réglementaires
