Rapport de contrôle d'installations électriques à basse et à très basse tension

RÉF. 16/2024/77273/01:1

DATE DU CONTRÔLE 09/09/2024 (10:00 - 10:45) AGENT VISITEUR Julien Menu
ADRESSE DU CONTRÔLE Cité Partagés 14 - 7110 Strépy-Bracquegnies TYPE DE CONTRÔLE Visite de contrôle vente ancienne installation (8.4.2.)

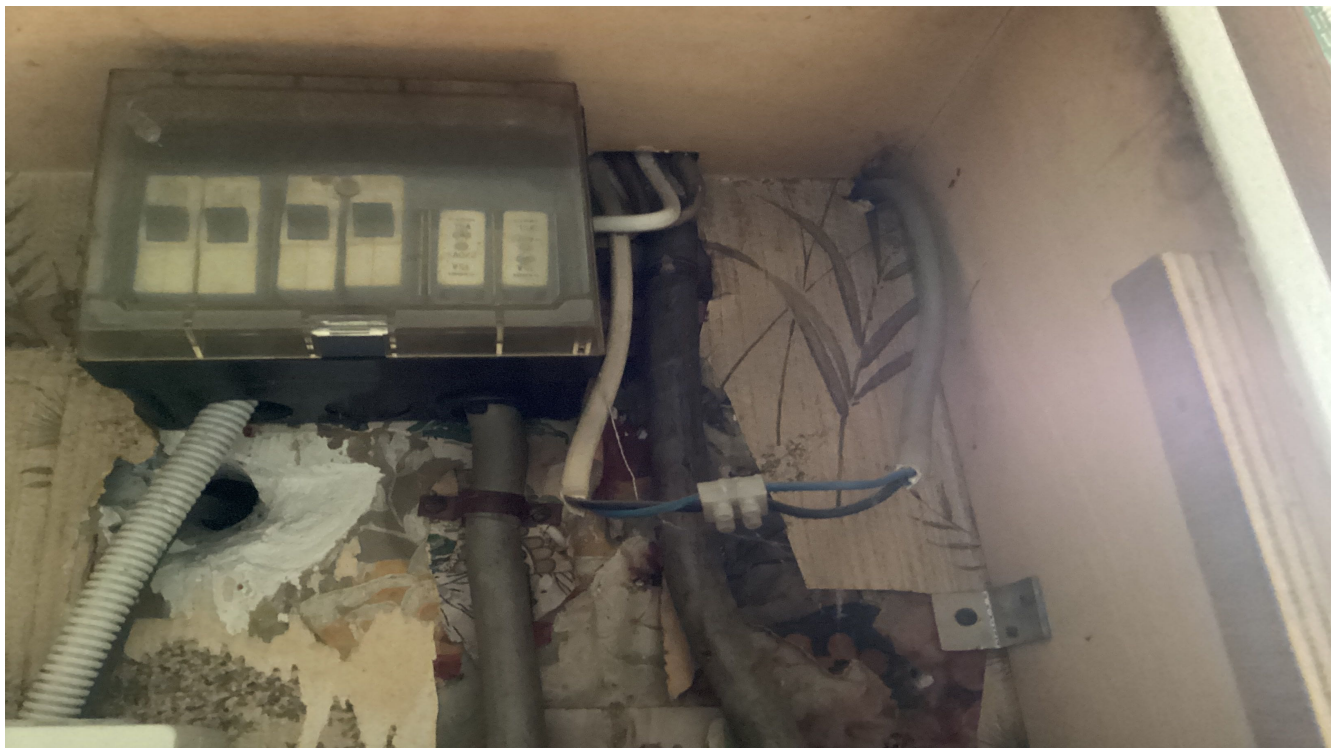
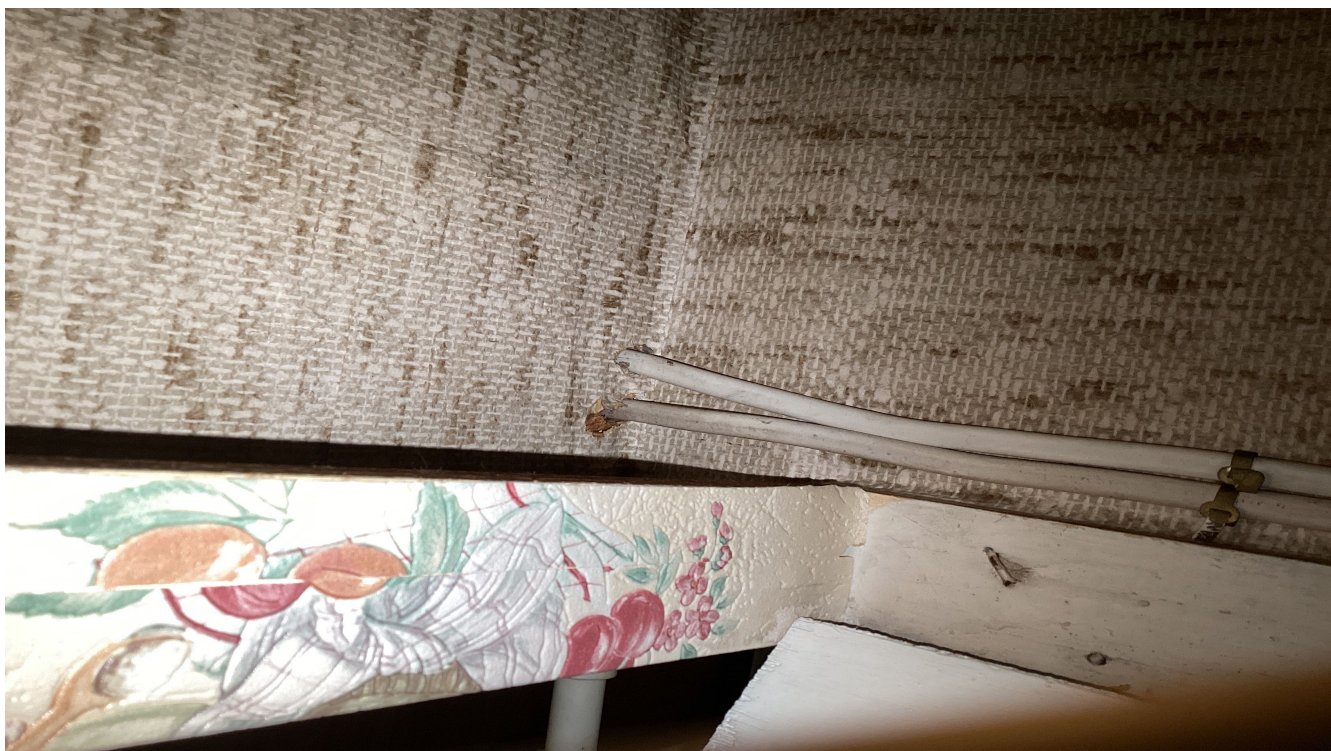
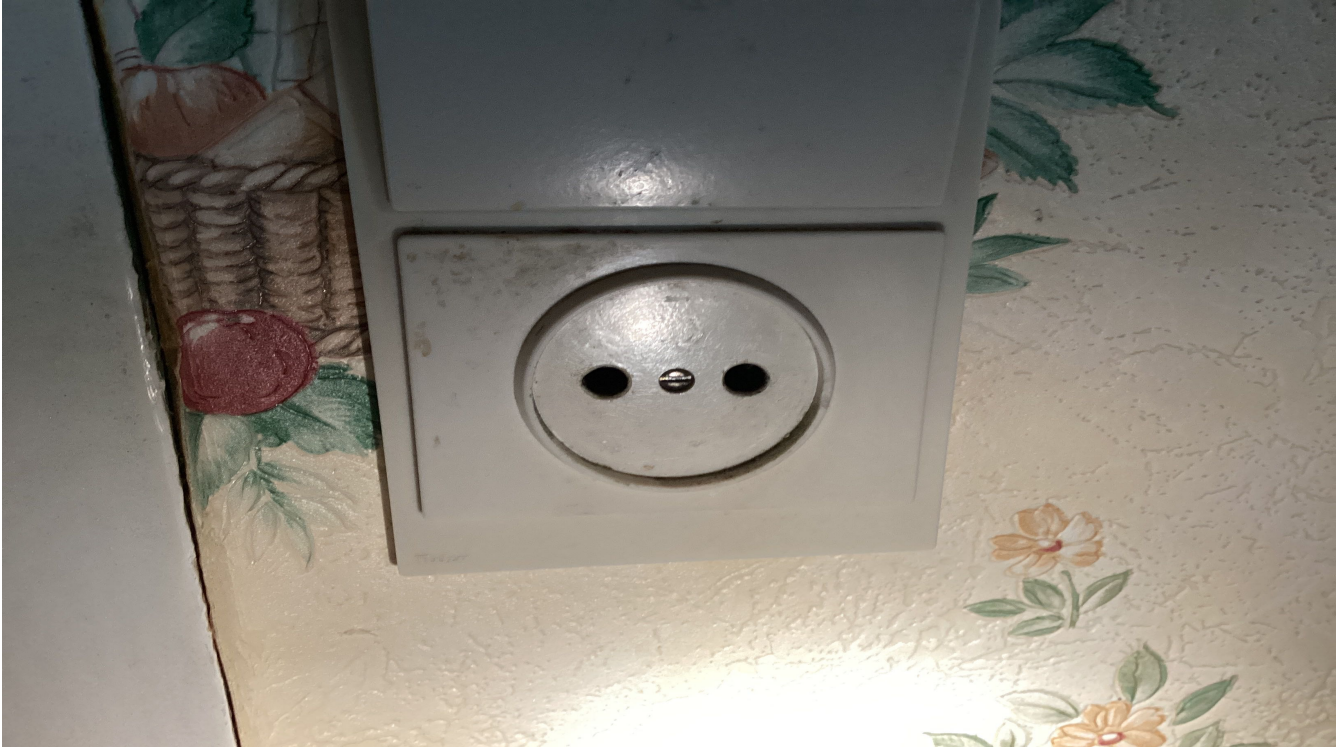
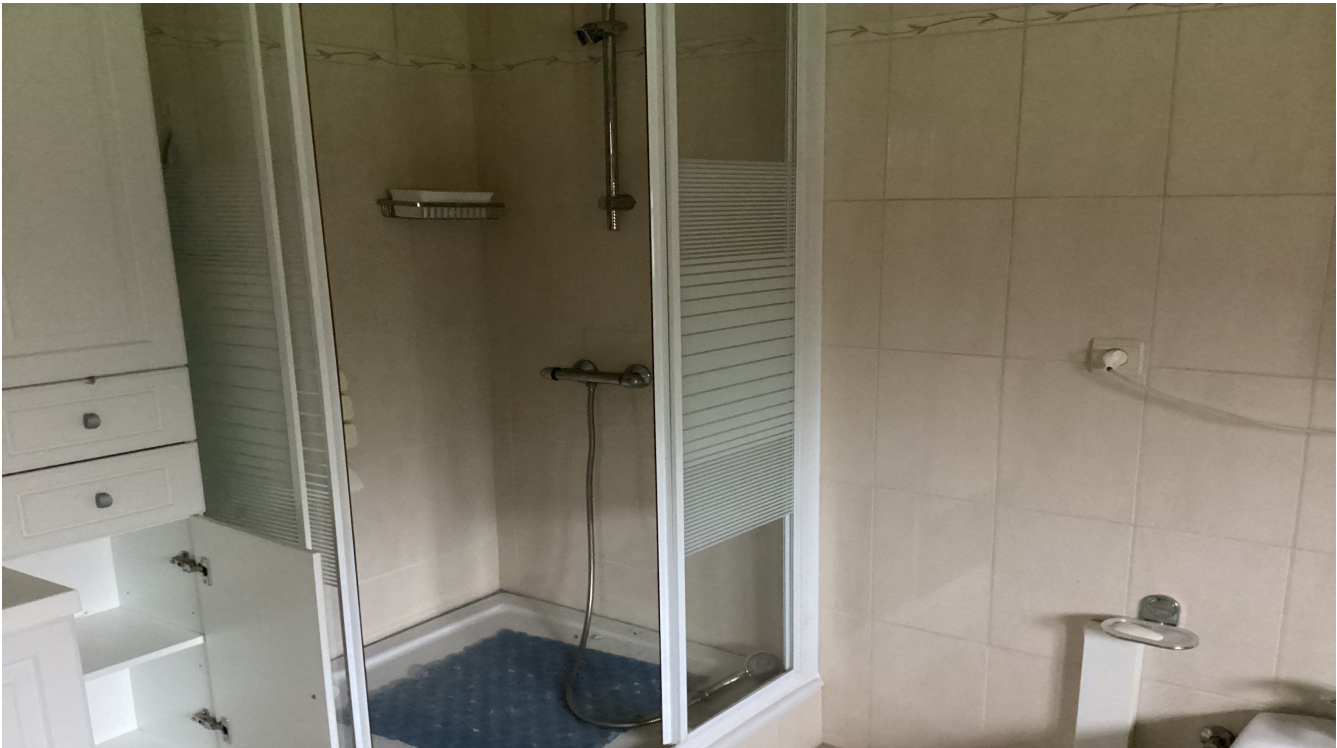
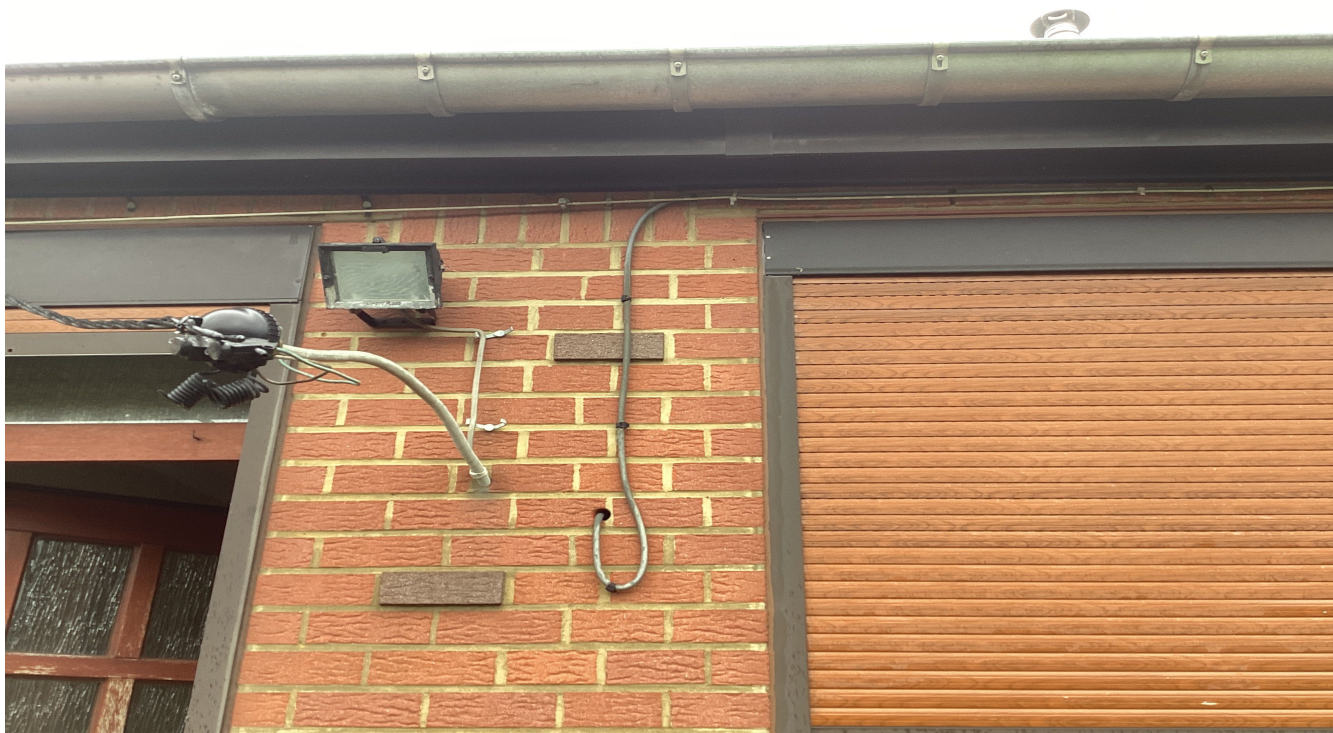
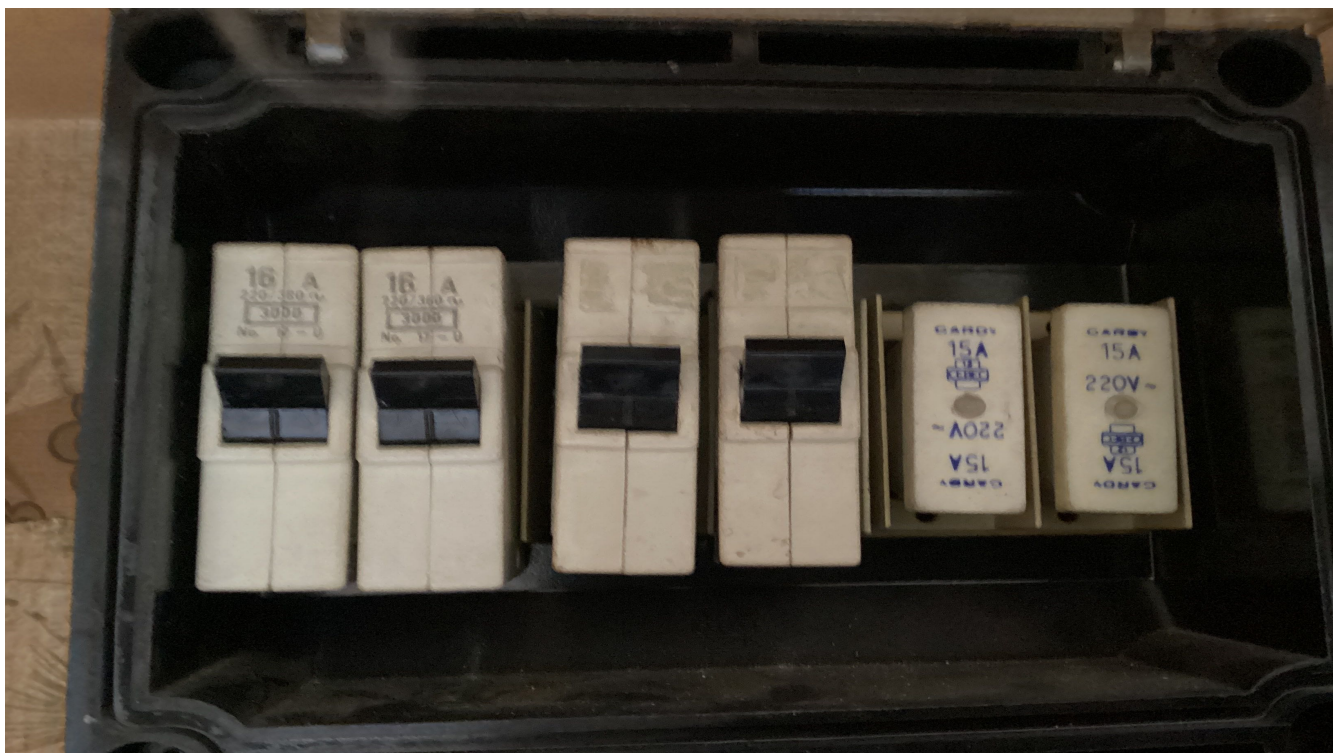
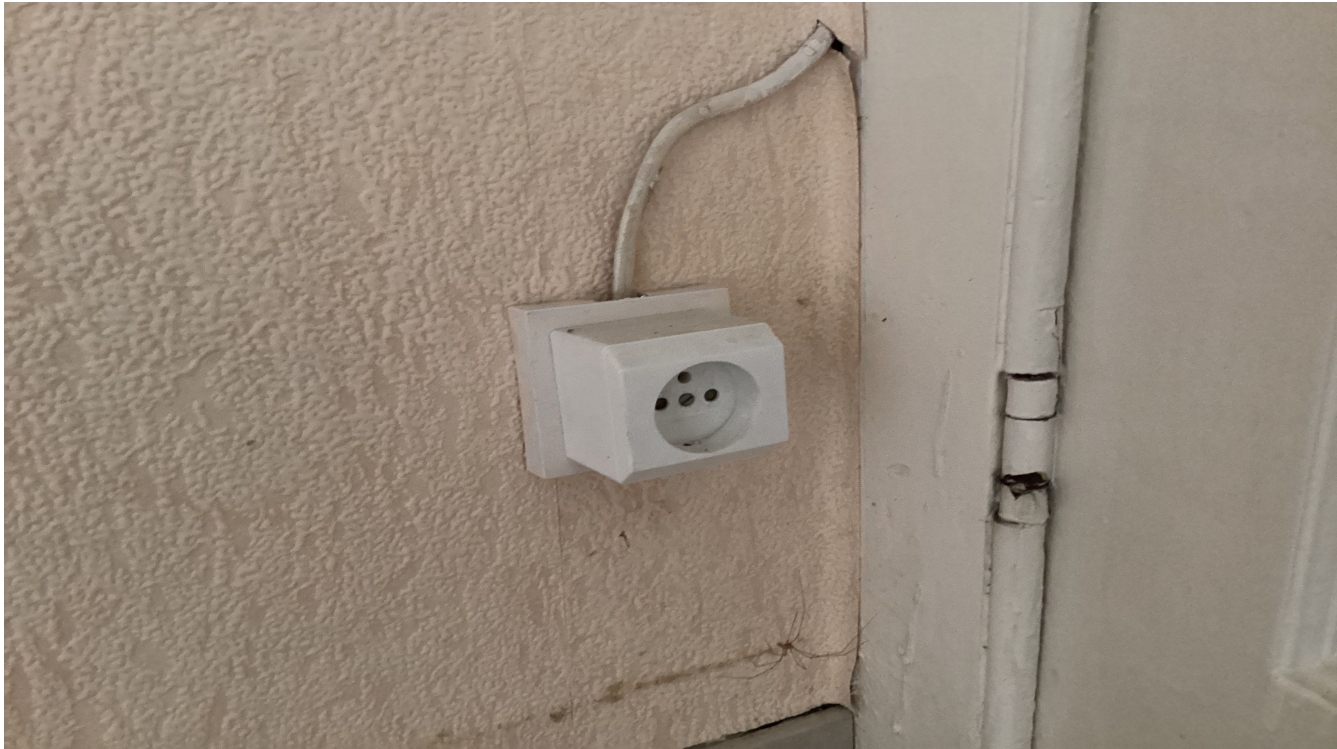
Autre(s)

- Les photos en annexe sont à titre d'exemple

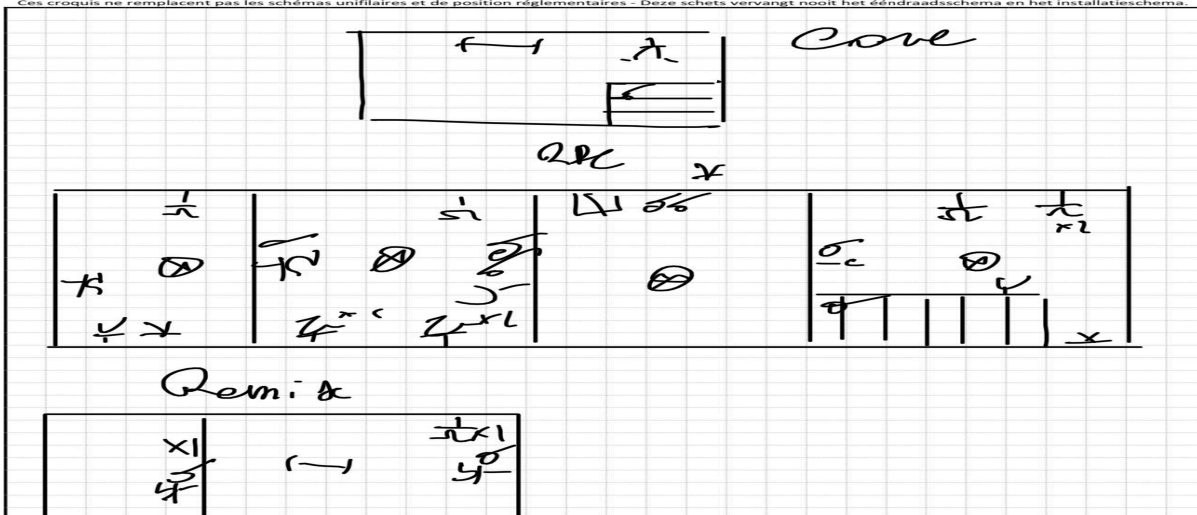
Croquis de position élémentaire et descriptif sommaire des tableaux Schets elektrische installatie en beschrijvende opsomming elektriciteitsborden

sur base de ce qui est visible et accessible lors du contrôle
Note : ces croquis ne remplacent pas les schémas unifilaires et de position réglementaires
