## ELEKTRISCHE INSTALLATIES OP LAAGSPANNING EN OP ZEER LAGE SPANNING (Boek 1 - KB 08/09/2019)

| Plaats controle: | Tulpenlaan 49 bus 3B, 8900 IEPER | | |

| Type controle: | Controlebezoek verkoop oude huishoudelijke installatie (8.4.2) | | |

Referentie: 202411002442 v1  
Uitgiftedatum verslag: 14/11/2024 - Datum controle: 14/11/2024 (10:44 - 11:16)

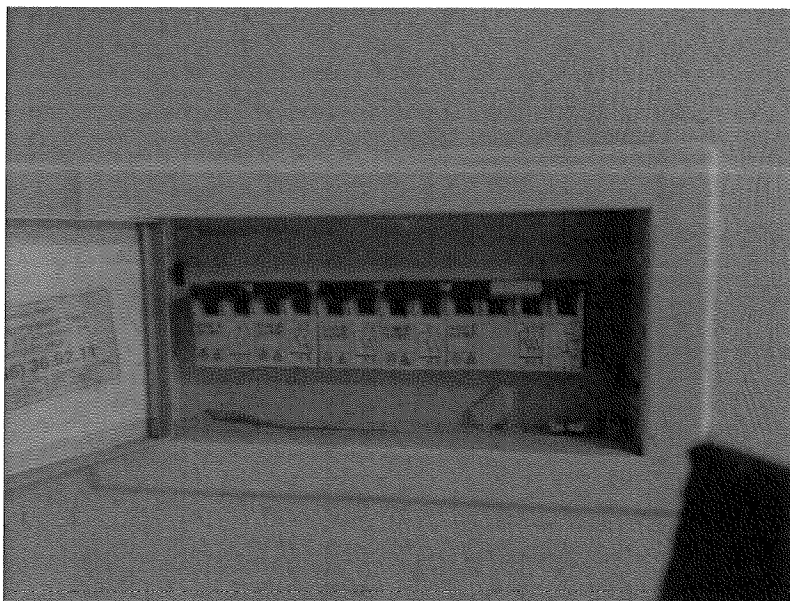
### Vereenvoudigd situatieplan of foto/schema van de (elektrische) installatie:

BORD1  
2P AUT 1X16A  
BORD2  
2P AUT 2X10A, 2X16A  
4P AUT 1X20A
