# Asbestinventarisatetest

Schoolstraat 7/B001, 1853 Grimbergen

Attestnummer : 20231020-000234.000

Uitgegeven op : 20.10.2023

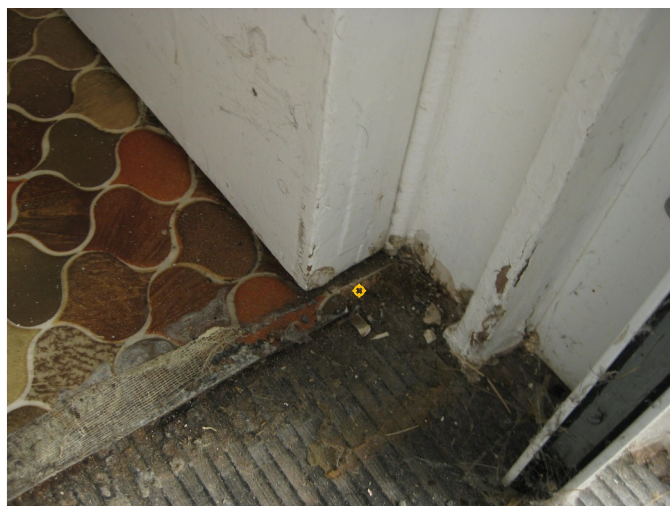
Overzichtsfoto

Detailfoto

Eindbeoordeling materiaalrisico	Verhoogd materiaalrisico en/of verhoogde kans op vezelvrijgave
---------------------------------	--

Gebondenheid	Categorie 2: niet-hechtgebonden met matrix
Asbestsoort (vezeltype)	Alleen chrysotiel
Asbestconcentratie	Hoog ( $\geq 50\%$ )
Afschermingsgraad van het gehele materiaal	Geheel of deels (ook) vrij aan de binnenlucht
Toestand van het materiaal	Licht beschadigd, licht verweerd. Intact materiaal type Pical – asbestboard of categorie III 'gebondenheid'

#	Type	Referentie	Resultaat
1.1	Puntmonster	MM03	Chrysotiel

Beschrijving	Vloerzeil keuken, badkamer en wc
Omgeving	Binnen
Primaire drager	Vloer
Asbestmateriaal	Prefab - afwerking - Vloerzeil
Bindmiddel van asbestmateriaal	Karton - papier - viltachtig
Gebondenheid op basis van bindmiddel	Niet-hechtgebonden
Hoeveelheid (oppervlakte - aantal)	• 20,00 m <sup>2</sup> - 1 stuk

<b>Totale oppervlakte</b>	20,00 m <sup>2</sup>
<b>Eenvoudig bereikbaar</b>	Ja
<b>Bevestigingswijze</b>	<ul style="list-style-type: none"><li>• Verlijmd, ingegoten, versmeerd</li></ul>
<b>Identificatiemethode</b>	Vaststelling met monstername
<b>Destructieve handeling voor identificatie</b>	Nee
<b>Opmerking</b>	Oppervlakte bij benadering

Het asbestmateriaal valt onder de mijlpaal van 2034.

Verwijderen

- Zorg voor een veilig beheer en verwijder dit asbestmateriaal wanneer het bij werken eenvoudig bereikbaar wordt. Controleer de toestand jaarlijks op wijzigingen.

- Hermetische zone (erkend asbestverwijderaar)  
Bij verwijdering is vrijgave van asbest onvermijdelijk.

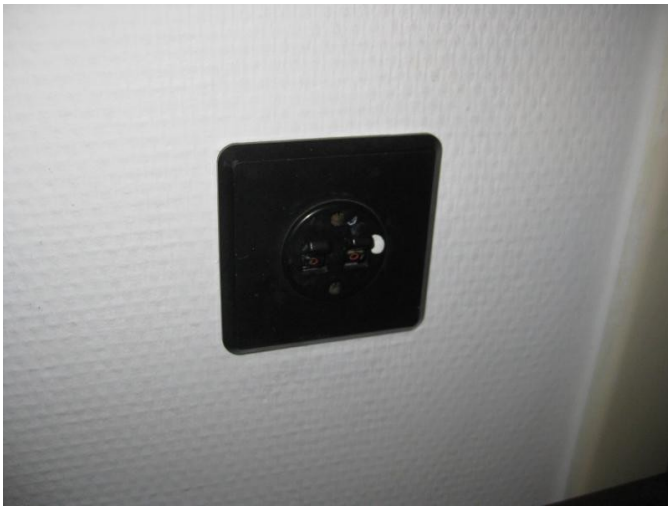
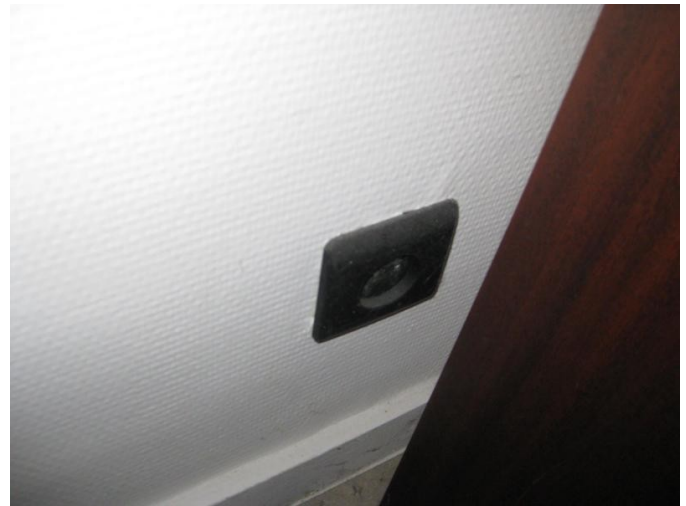
Overzichtsfoto

Detailfoto

Eindbeoordeling materiaalisico	Laag materiaalisico en/of verlaagde kans op vezelvrijgave
--------------------------------	---

Gebondenheid	Categorie 1: hechtgebonden in oorsprong
Asbestsoort (vezeltype)	Crocidoliet aanwezig
Asbestconcentratie	Laag (< 50%)
Afschermingsgraad van het gehele materiaal	Geheel of deels (ook) vrij aan de binnenlucht
Toestand van het materiaal	Onbeschadigd, niet verweerd

Beschrijving	Bakeliet schakelaars en stopcontacten
Omgeving	Binnen
Primaire drager	Binnenwand
Asbestmateriaal	Plaat, paneel, tablet - Type Bakeliet
Bindmiddel van asbestmateriaal	Kunststof of -hars
Gebondenheid op basis van bindmiddel	Hecht
Hoeveelheid (oppervlakte - dikte - aantal)	• 0,25 m <sup>2</sup> - 0,40 cm - 1 stuk
Totaal volume	0,001 m <sup>3</sup>
Eenvoudig bereikbaar	Ja
Bevestigingswijze	• Geschroefd
Identificatiemethode	Vaststelling zonder monsternamen

Het asbestmateriaal valt onder de mijlpaal van 2040.

Zorgvuldig beheren

- Zorg voor een veilig beheer en verwijder dit asbestmateriaal wanneer het bij werken eenvoudig bereikbaar wordt. Controleer de toestand jaarlijks op wijzigingen.

- Eenvoudige handelingen: mag via doe-het-zelf of door werknemer(s) met opleidingsattest eenvoudige handelingen  
Te vervangen bij elektriciteitswerken

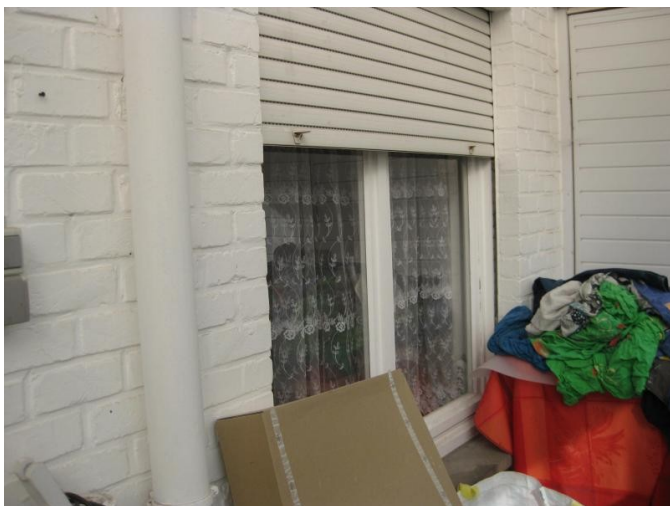
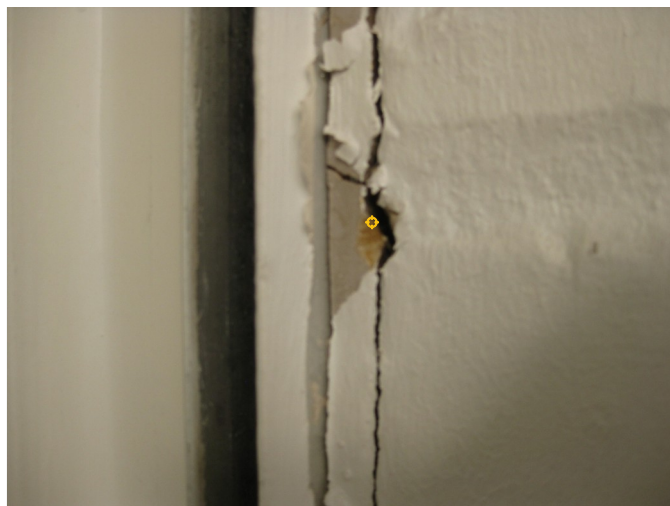
Geen asbest

#	Type	Referentie	Resultaat
3.1	Puntmonster	MM04	Geen asbest

Beschrijving	kit tussen ramen en gevelsteen
Omgeving	Buiten
Primaire drager	Wandopening verticaal (raam, deur, ...)
Bindmiddel van materiaal	Kitten, mastiek, pasta

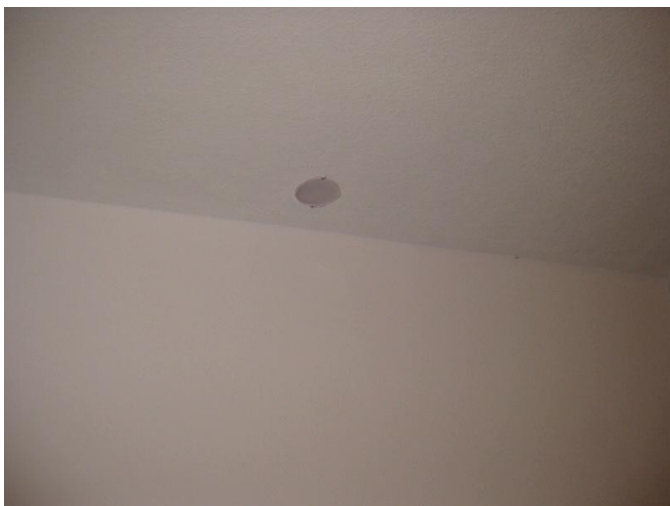
## Fiche 4: Beploistering plafond

Geen asbest

#	Type	Referentie	Resultaat
4.1	Mengmonster	MM02	Geen asbest

Beschrijving	Beploistering plafond
Omgeving	Binnen
Primaire drager	Plafond
Bindmiddel van materiaal	Gips - kalk

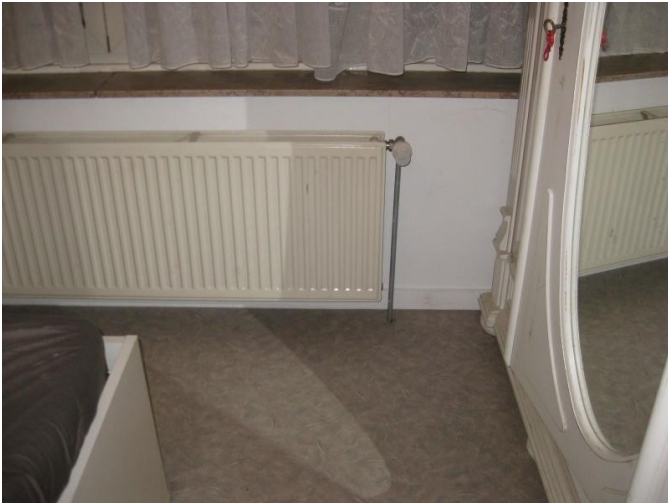
## Fiche 5: Bepleistering muur

Geen asbest

#	Type	Referentie	Resultaat
5.1	Mengmonster	MM01	Geen asbest

Beschrijving	Bepleistering muur
Omgeving	Binnen
Primaire drager	Binnenwand
Bindmiddel van materiaal	Gips - kalk
