Asbestinventarisatetest

Daalstraat 142/B002, 1852 Grimbergen

Attestnummer : 20231121-000269.000

Uitgegeven op : 21.11.2023

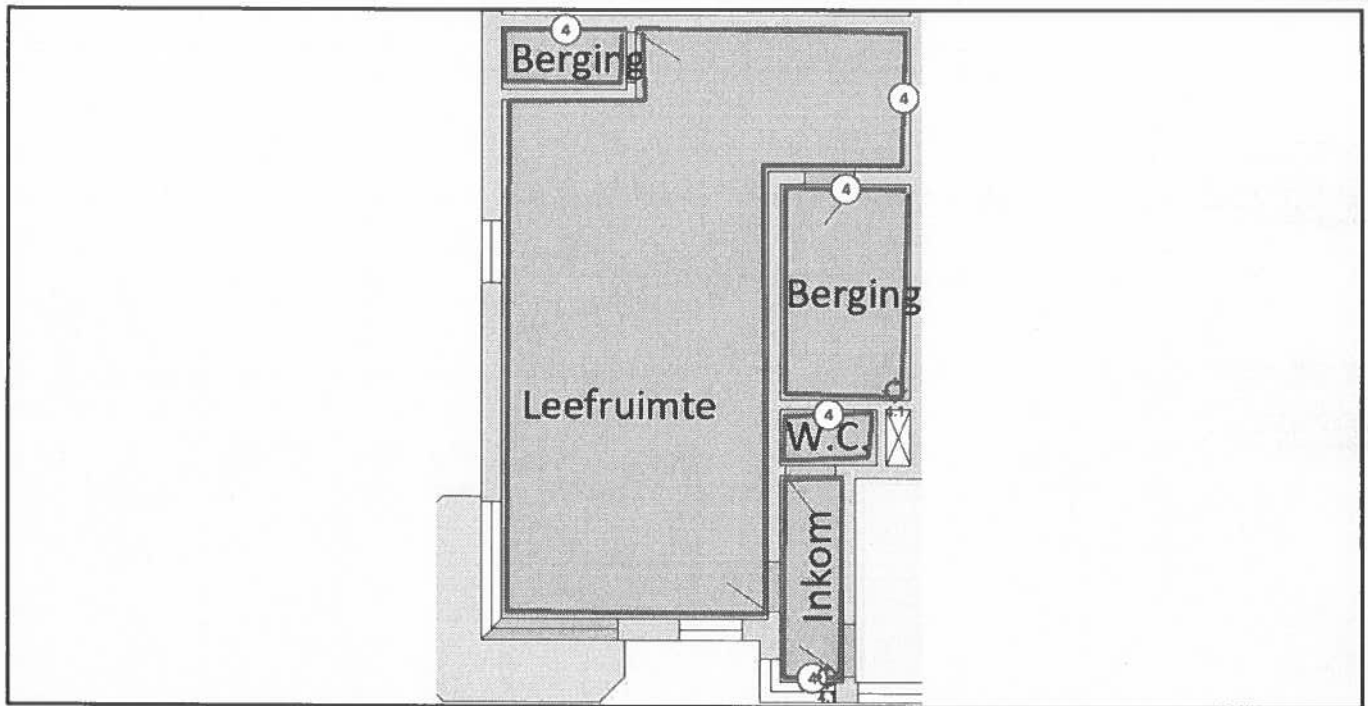
Plan 1.1: plan gv app 1

| Beschrijving | Type | Actie |
|---|---|---|
| 4. Pleisterwerk muren | Geen asbest | - |
| 4.1 Code: MM01 | Mengmonster | - |

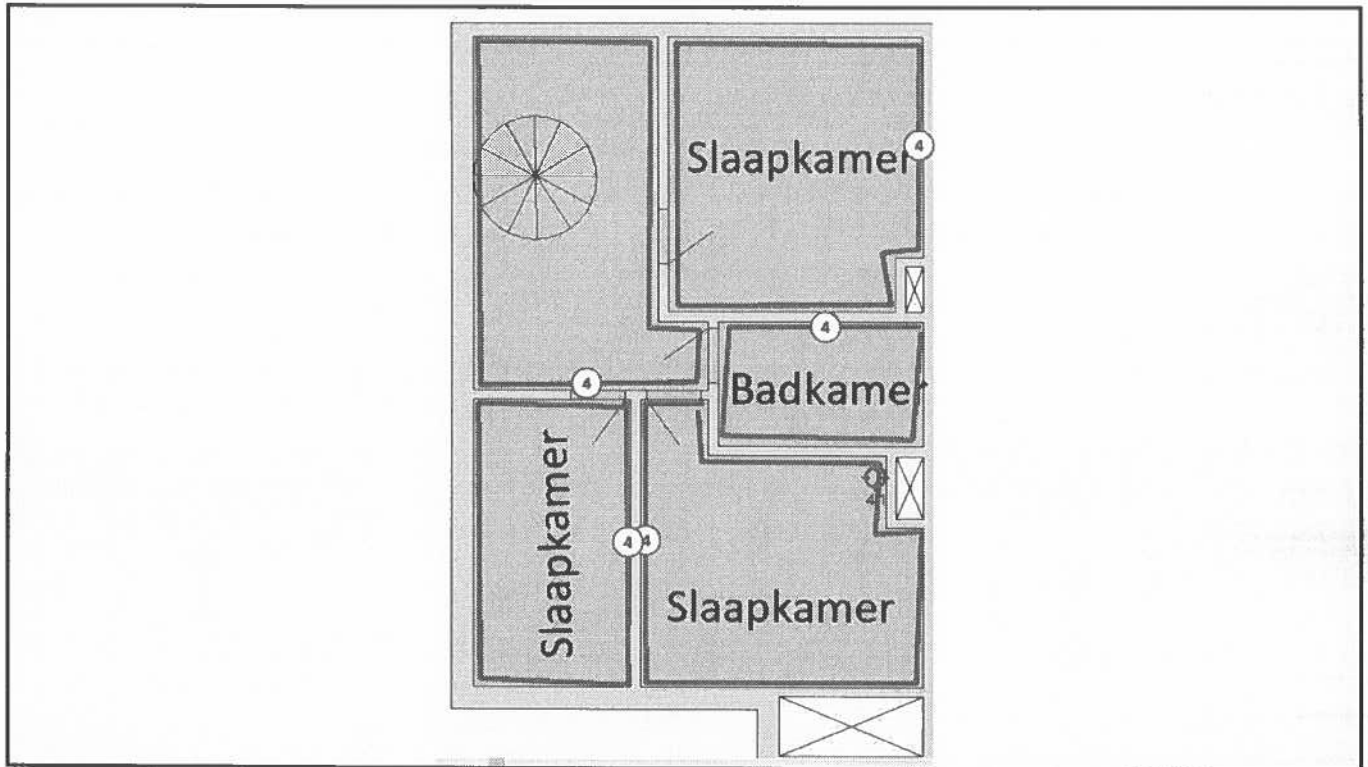
Plan 1.2: plan verdieping app 1

| Beschrijving | Type | Actie |
|---|---|---|
| 4. Pleisterwerk muren | Geen asbest | - |
| 4.1 Code: MM01 | Mengmonster | - |

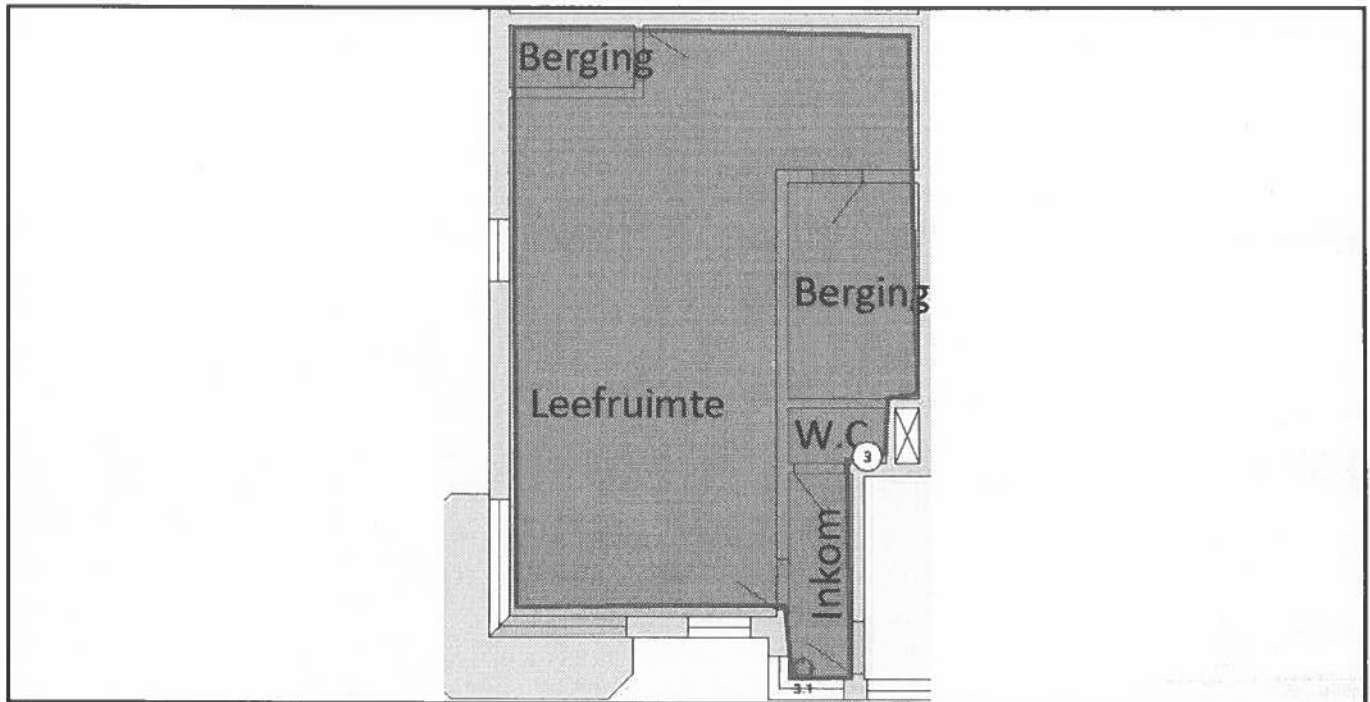
Plan 1.3: plan gv app 1

| Beschrijving | Type | Actie |
|---|---|---|
| 3. Pleisterwerk plafond | Geen asbest | - |
| 3.1 Code: MM02 | Mengmonster | - |

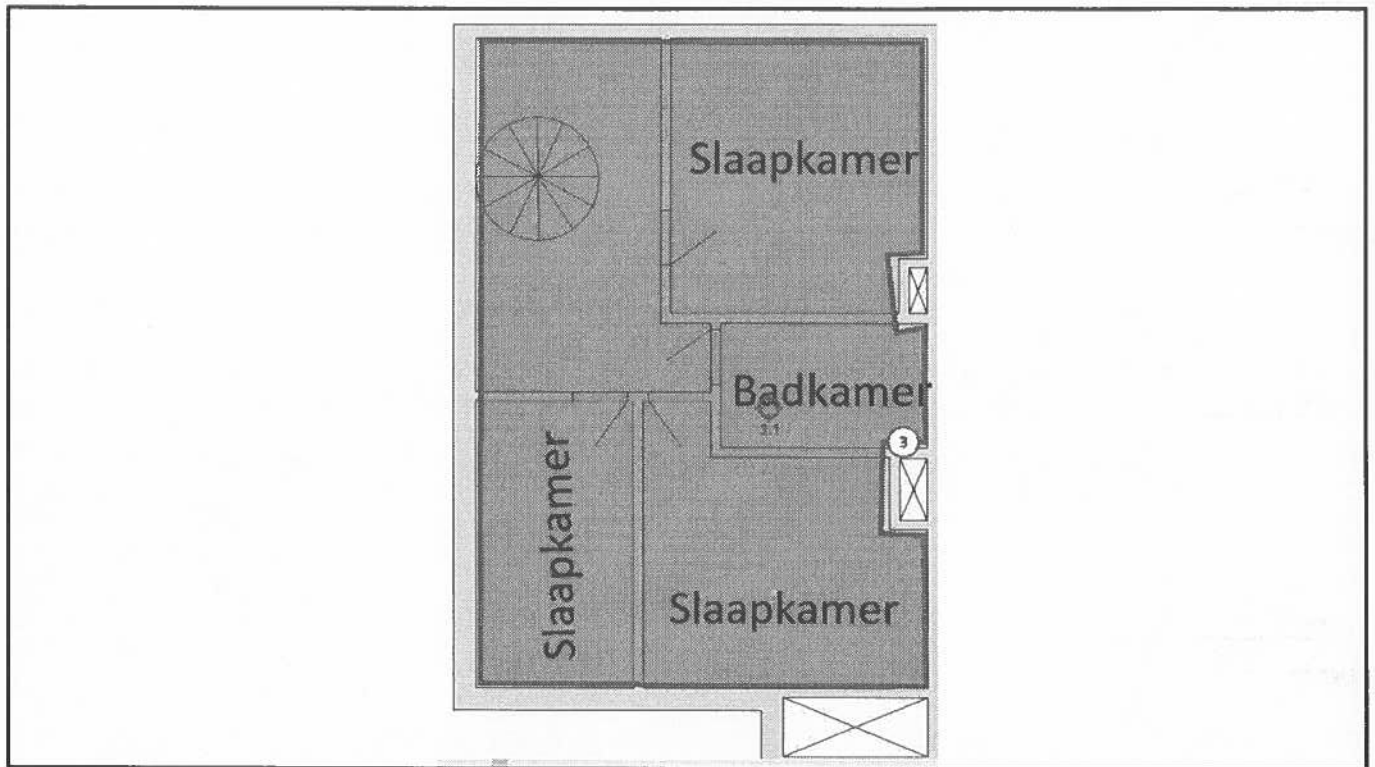
Plan 1.4: plan verdieping app 1

| Beschrijving | Type | Actie |
|---|---|---|
| 3. Pleisterwerk plafond | Geen asbest | - |
| 3.1 Code: MM02 | Mengmonster | - |

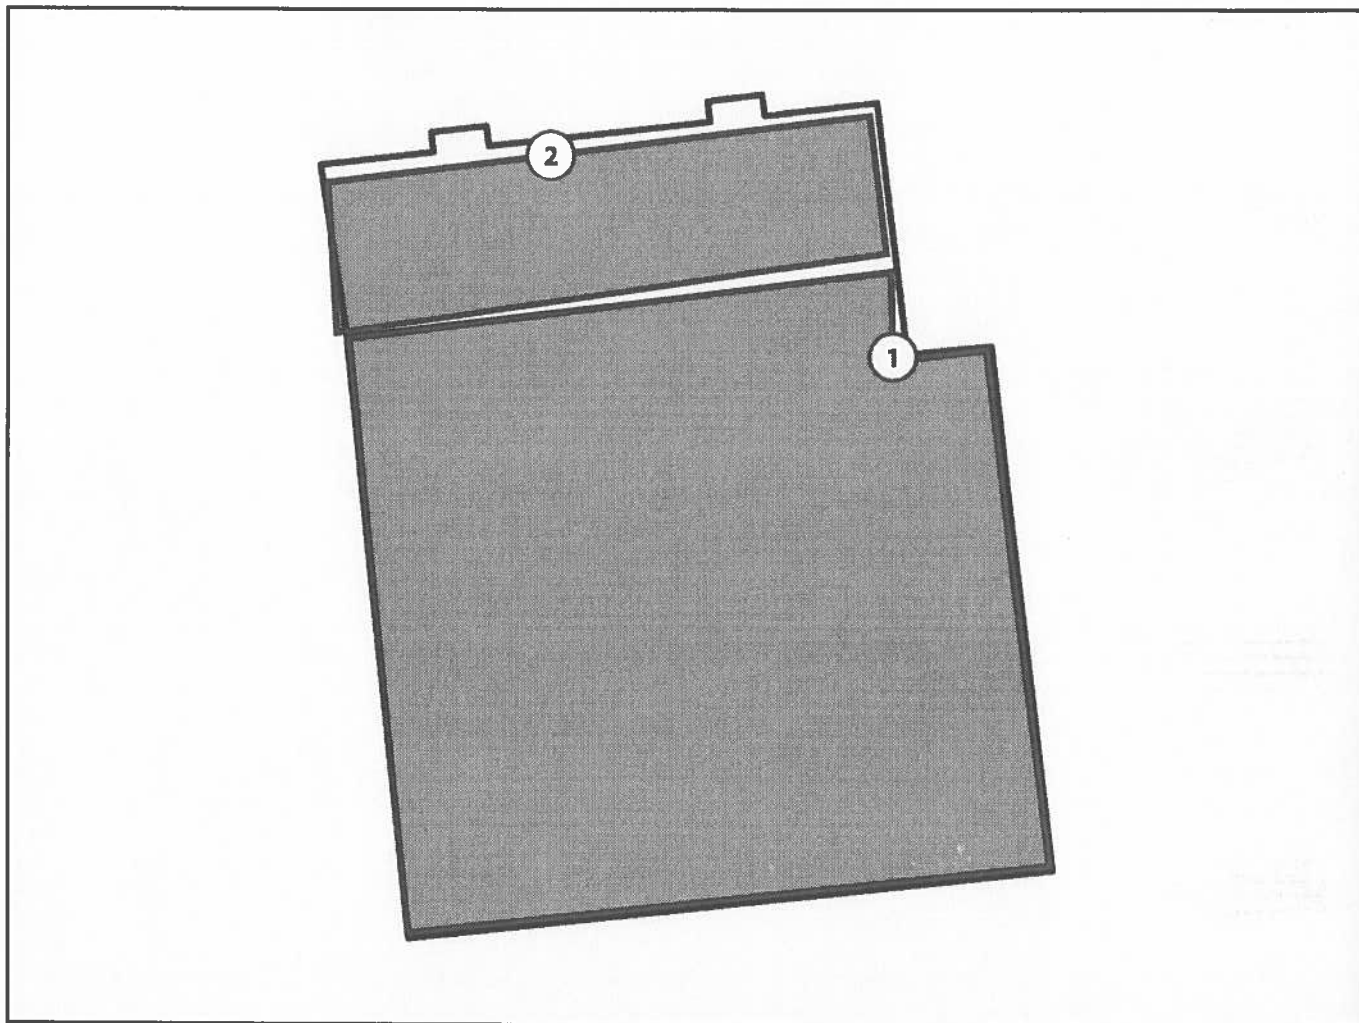
Plan 1.5: Hoofdgebouw plan

| Beschrijving | Type | Actie |
|---|---|---|
| 1. Plat dak | Beperking | - |
| 2. Onderdak | Advies | - |

Onderdak menuiserie NT, volgens lastenboek DA444 november 1996.

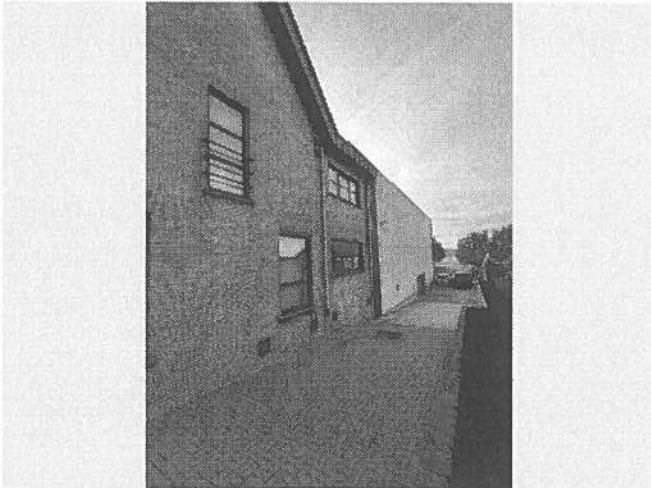
Situeringfoto

Permanente beperking

Reden: Het te onderzoeken materiaal situeert zich hoger dan 3,50 m te rekenen vanaf een veilige ondergrond

Uitleg van de asbestdeskundige: Het te onderzoeken materiaal situeert zich hoger dan 3.5m te rekenen vanaf een veilige ondergrond.

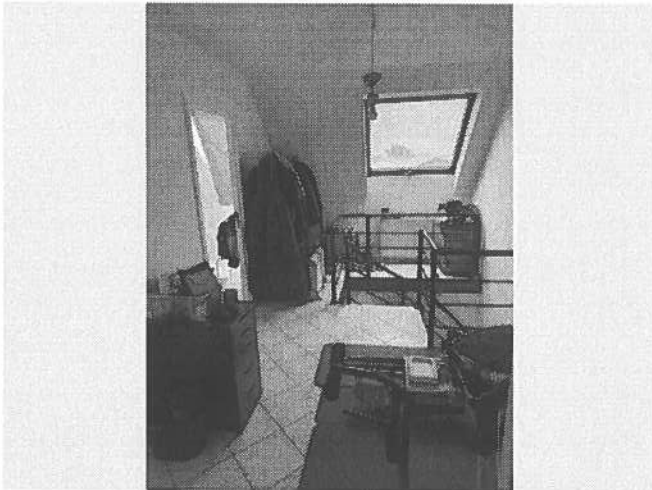
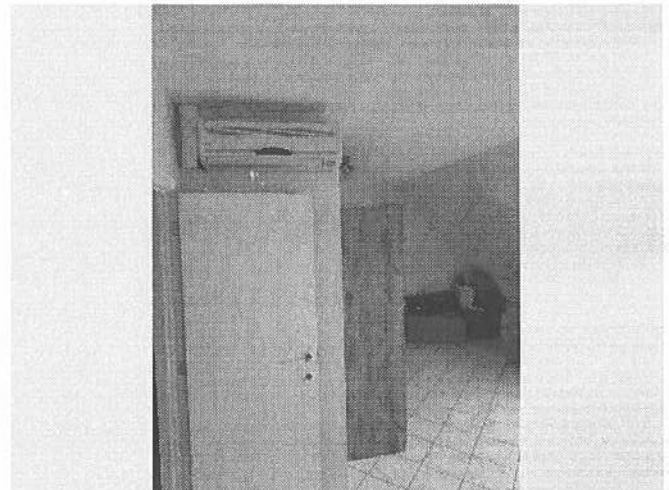
Fiche 3: Pleisterwerk plafond

Overzichtsfoto

Detailfoto

Geen asbest

| # | Type | Referentie | Resultaat |
|---|---|---|---|
| 3.1 | Mengmonster | MM02 | Geen asbest |

| Beschrijving | Pleisterwerk plafond |

| Bindmiddel van materiaal | Gips - kalk |
| Hoeveelheid (oppervlakte - dikte - aantal) | • 129,42 m ² - 1,00 cm - 1 stuk |

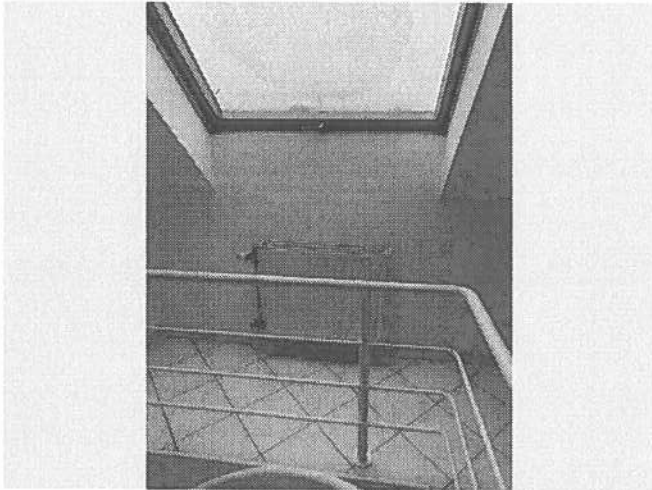
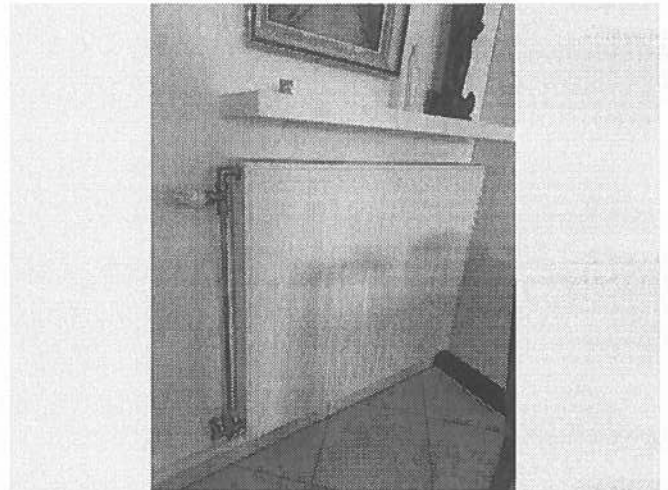
Fiche 4: Pleisterwerk muren

Overzichtsfoto

Detailfoto

Geen asbest

| # | Type | Referentie | Resultaat |
|---|---|---|---|
| 4.1 | Mengmonster | MM01 | Geen asbest |

| Beschrijving | Pleisterwerk muren |

| Bindmiddel van materiaal | Gips - kalk |
| Hoeveelheid (oppervlakte - dikte - aantal) | • 160,30 m ² - 1,00 cm - 1 stuk |
