Asbestinventarisatetest

Alliers 14, 2520 Ranst

Attestnummer : 20240527-000287.000

Asbestveilig

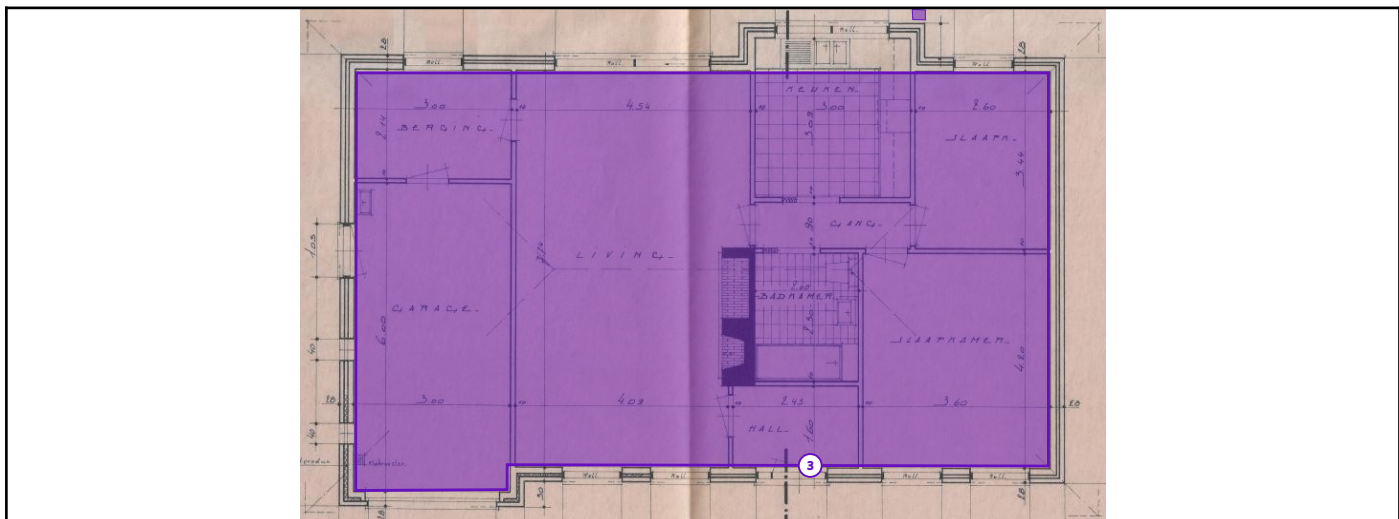
Plan 1.2: gelijkvloers(plafond)

Beschrijving	Type	Actie
1. openingen onder deksels in tuin	Beperking	-
3. pleisterwerk plafonden	Advies	-

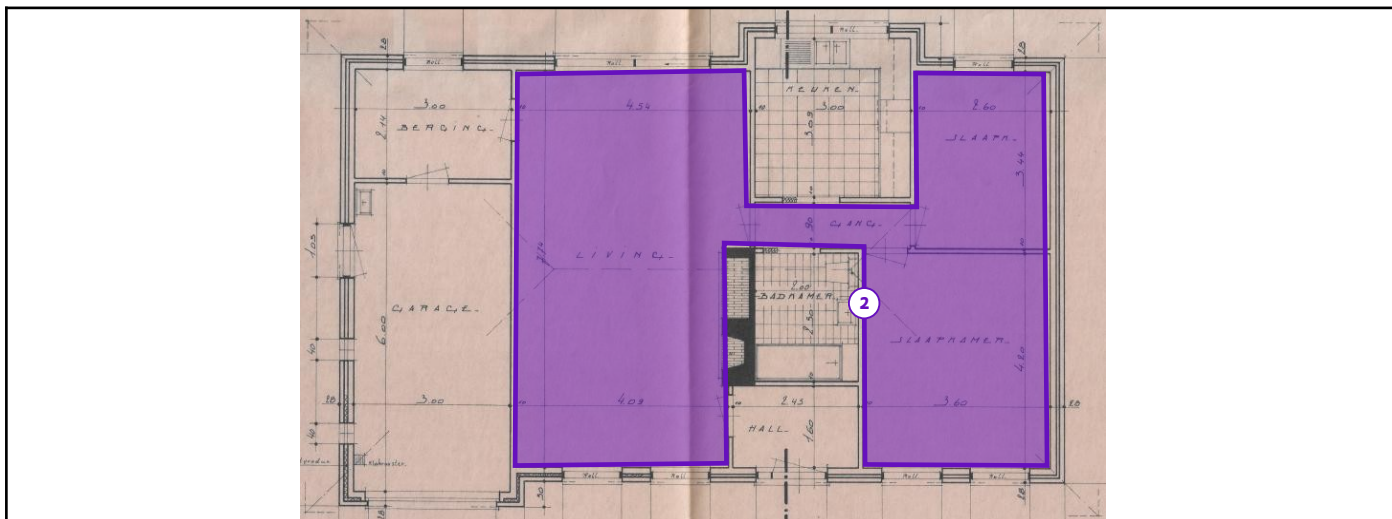
Plan 1.3: gelijkvloers(onderliggendelagen op vloeren)

Beschrijving	Type	Actie
2. onderliggende laag van laminaat & vloerbekleding	Advies	-

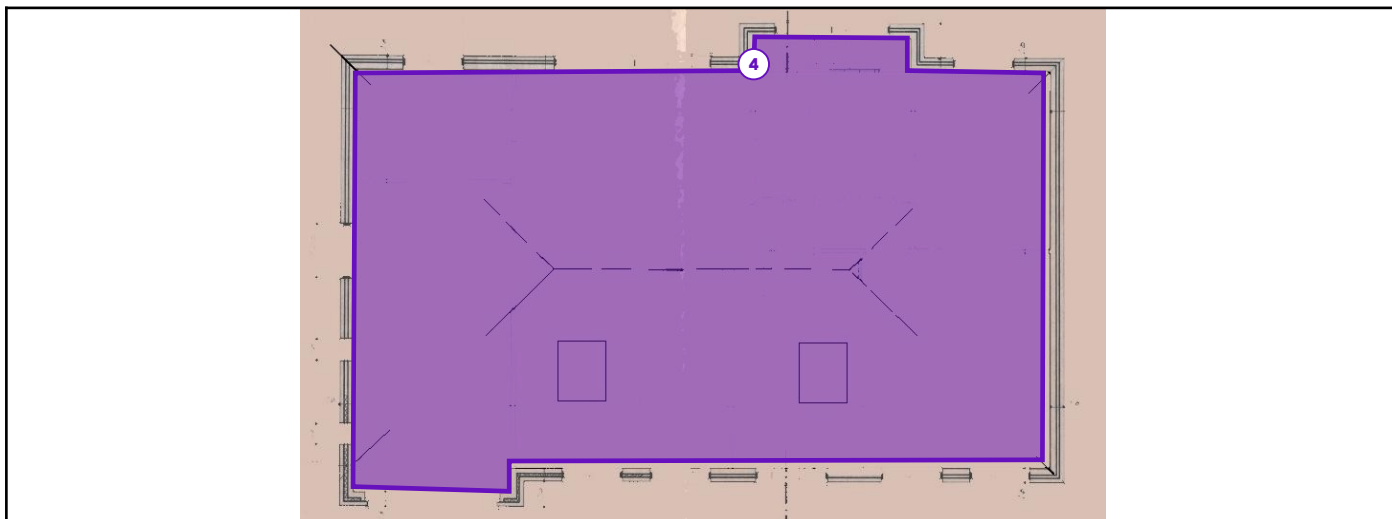
Plan 1.4: zolder

Beschrijving	Type	Actie
4. onderdakplaten zadeldak	Advies	-

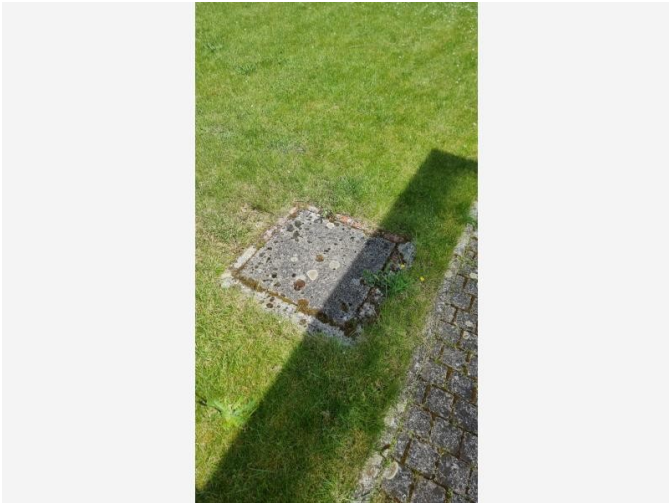
Situeringfoto

Permanente beperking

Reden: Het onderzoek kan niet uitgevoerd worden binnen de bepalingen van de Welzijnswet

Uitleg van de asbestdeskundige: Dekfels zijn te zwaar om te openen.

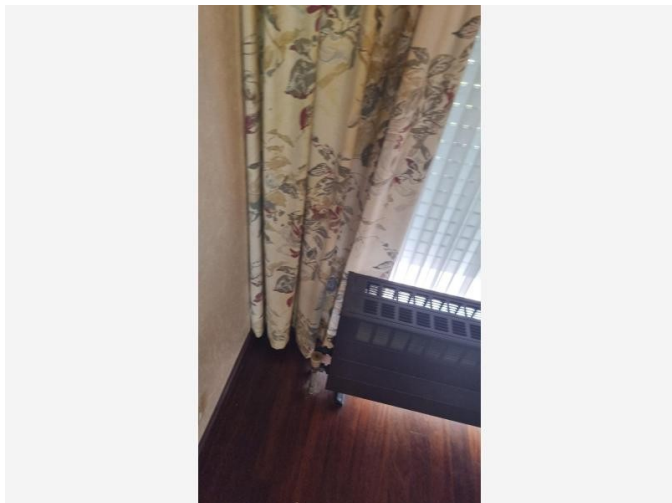
Vrije foto

Fiche 2: onderliggende laag van laminaat & vloerbekleding

Onderliggende laag kan niet worden waargenomen zonder te beschadigen/demonteren, onderliggende laag kan asbesthoudende toepassing bevatten.

Identificatiemethode	aanwezigheid van asbesthoudende toepassingen op vloeren zijn niet zichtbaar.
----------------------	--

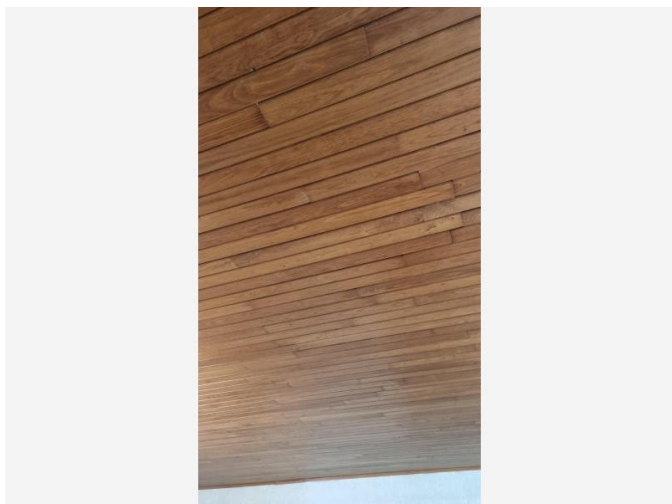
Vrije foto

Er zijn geen mengstalen genomen vanwege belemmering van houtenlatten aan de plafonden, dus het is niet waarneembaar.

Identificatiemethode	aanwezigheid van pleisterwerk aan plafonden zijn niet bekend.
----------------------	---

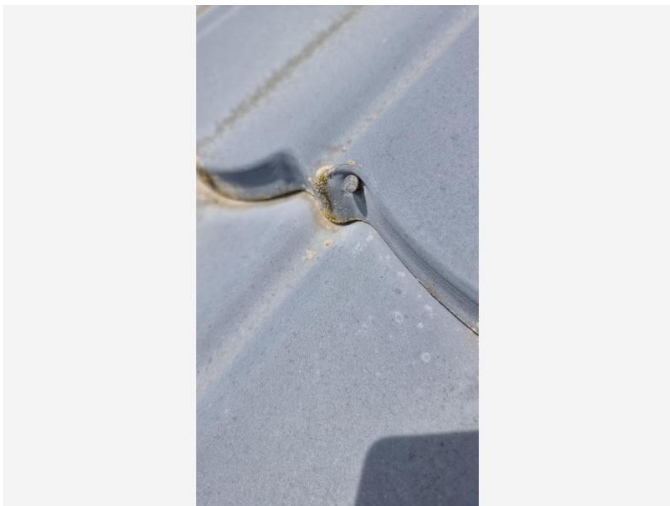
Vrije foto

Onderdakplaten van zadeldak kan niet worden waargenomen zonder te beschadigen/demonteren van dakpannen en isolatielaag, onderdakplaten kan asbesthoudende toepassing bevatten.

Identificatiemethode	identificatie niet mogelijk zonder te beschadigen/demonteren.
----------------------	---

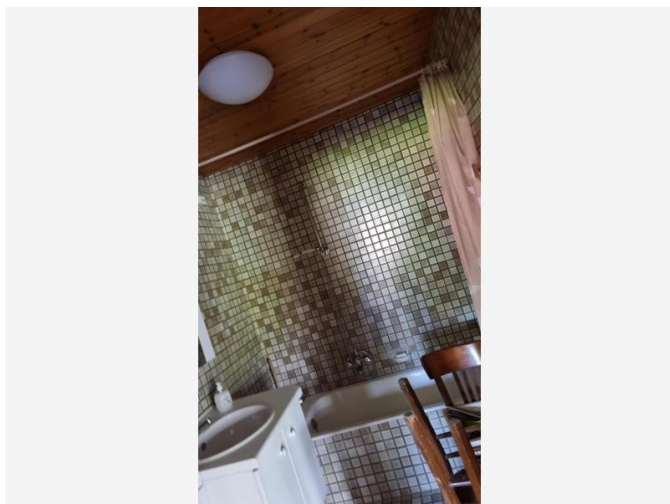
Vrije foto

Onderliggende laag tegellijm kan niet worden waargenomen zonder te beschadigen/demonteren, onderliggende laag kan asbesthoudende toepassing bevatten.

Identificatiemethode	identificatie niet mogelijk zonder te beschadigen/demonteren.
----------------------	---

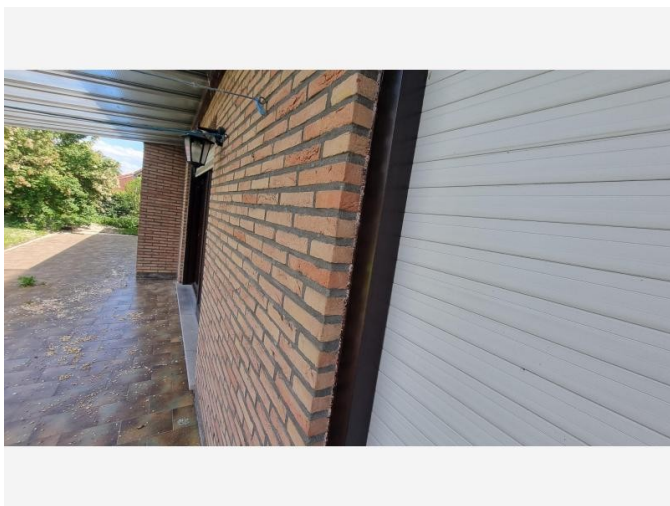
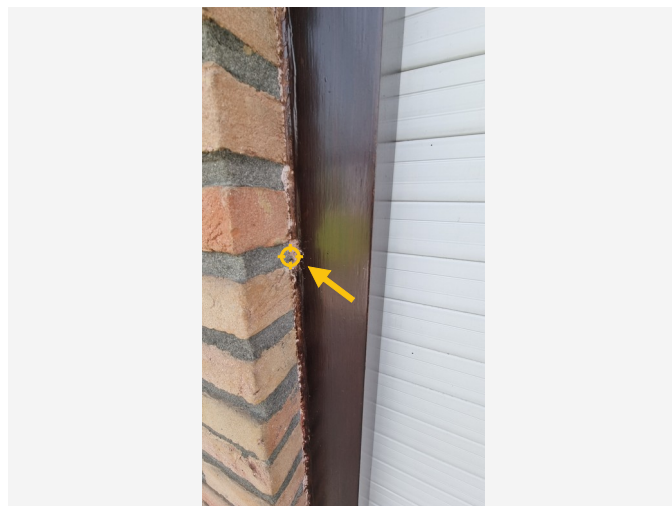
Overzichtsfoto

Geen asbest

#	Type	Referentie	Resultaat
6.1	Puntmonster	B1	Geen asbest

Beschrijving	mastiek tussen schrijnwerken en gevels
Omgeving	Buiten
Primaire drager	Wand buitenschil
Bindmiddel van materiaal	Kitten, mastiek, pasta

Gebondenheid op basis van bindmiddel	Hecht
Hoeveelheid (gewicht - aantal)	• 2,00 kg - 1 stuk
Totaal gewicht	2,00 kg
Identificatiemethode	Vaststelling met monstername
Destructieve handeling voor identificatie	Nee
Opmerking	Hoeveelheid is een schatting.

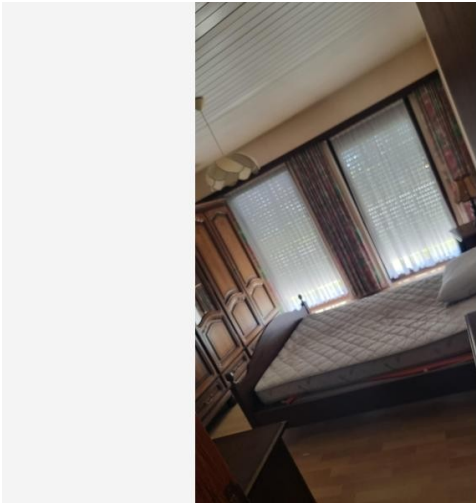
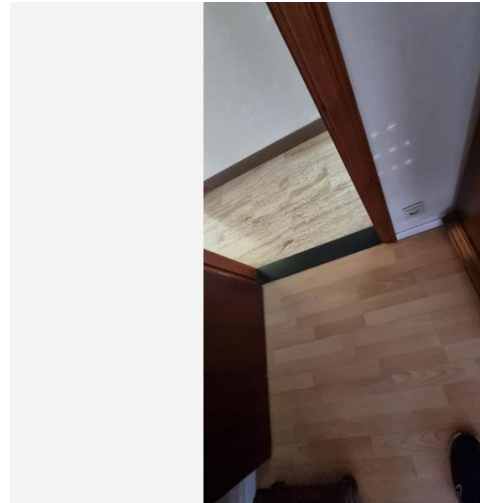
Overzichtsfoto

Geen asbest

#	Type	Referentie	Resultaat
7.1	Mengmonster	A1	Geen asbest

Beschrijving	pleisterwerk wanden
Omgeving	Binnen
Primaire drager	Binnenwand
Bindmiddel van materiaal	Gips - kalk

Gebondenheid op basis van bindmiddel	Niet-hechtgebonden
Hoeveelheid (oppervlakte - dikte - aantal)	• 135,00 m ² - 1,00 cm - 1 stuk
Totaal volume	1,35 m ³
Identificatiemethode	Vaststelling met monsternamen
Destructieve handeling voor identificatie	Nee
Opmerking	<p>Hoeveelheid is een schatting.</p> <p>Stookruimte bevat geen pleisterwerk aan de wanden, dus er is ook geen staalname uitvoering geweest op stookruimte.</p> <p>Er is geen traphal aanwezig in woning.</p>
