# Asbestinventarisatetest

Burgemeester Van Ackerestraat 18, 8680 Koekelare

Attestnummer : 20240407-000036.000

## Zone 1: Hoofdgebouw

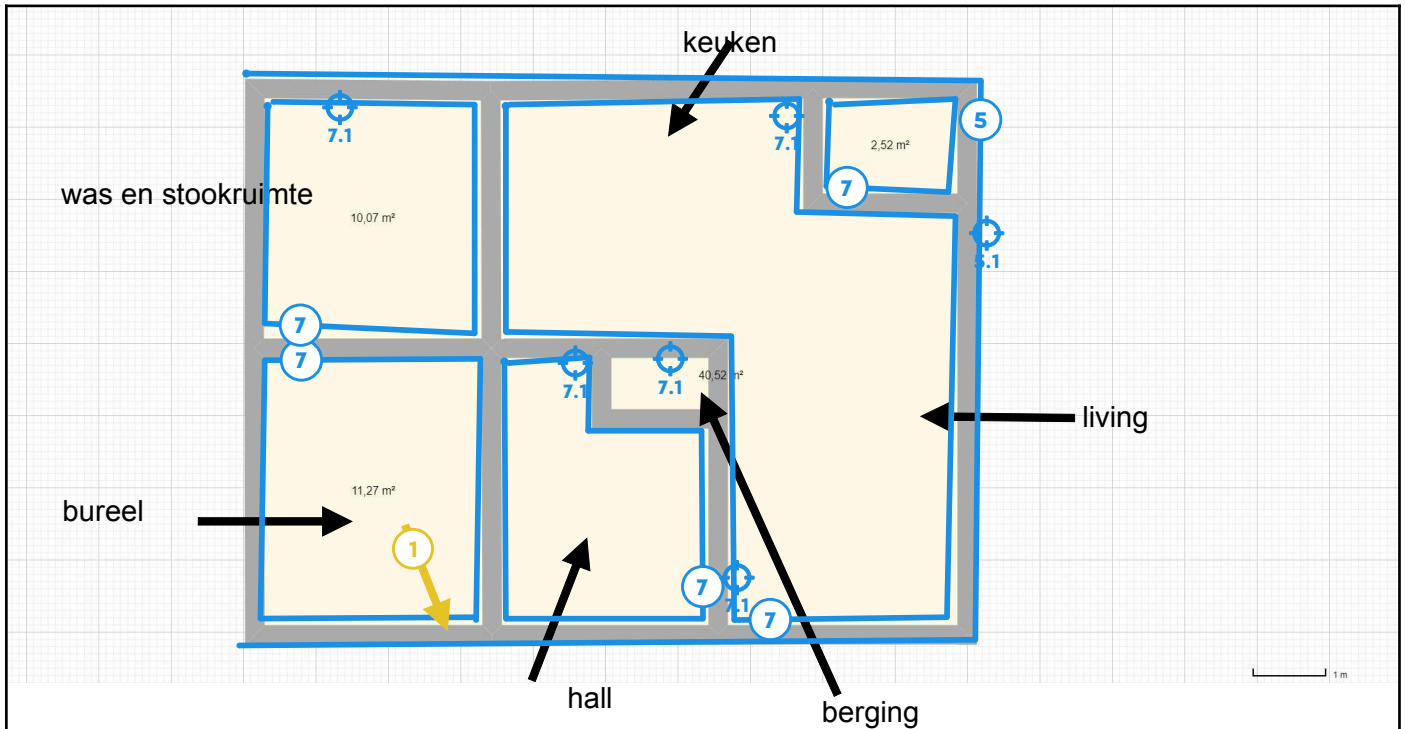
# Plan 1.1: gelijkvloers

Beschrijving	Type	Actie
1. BAKELIET	Asbestmateriaal	Zorgvuldig beheren
5. WATERKERING	Geen asbest	-
5.1 Code: ████████koekelare003	Puntmonster	-
7. PLEISTERWERK MUREN	Geen asbest	-
7.1 Code: pollentierkoekelare001	Mengmonster	-

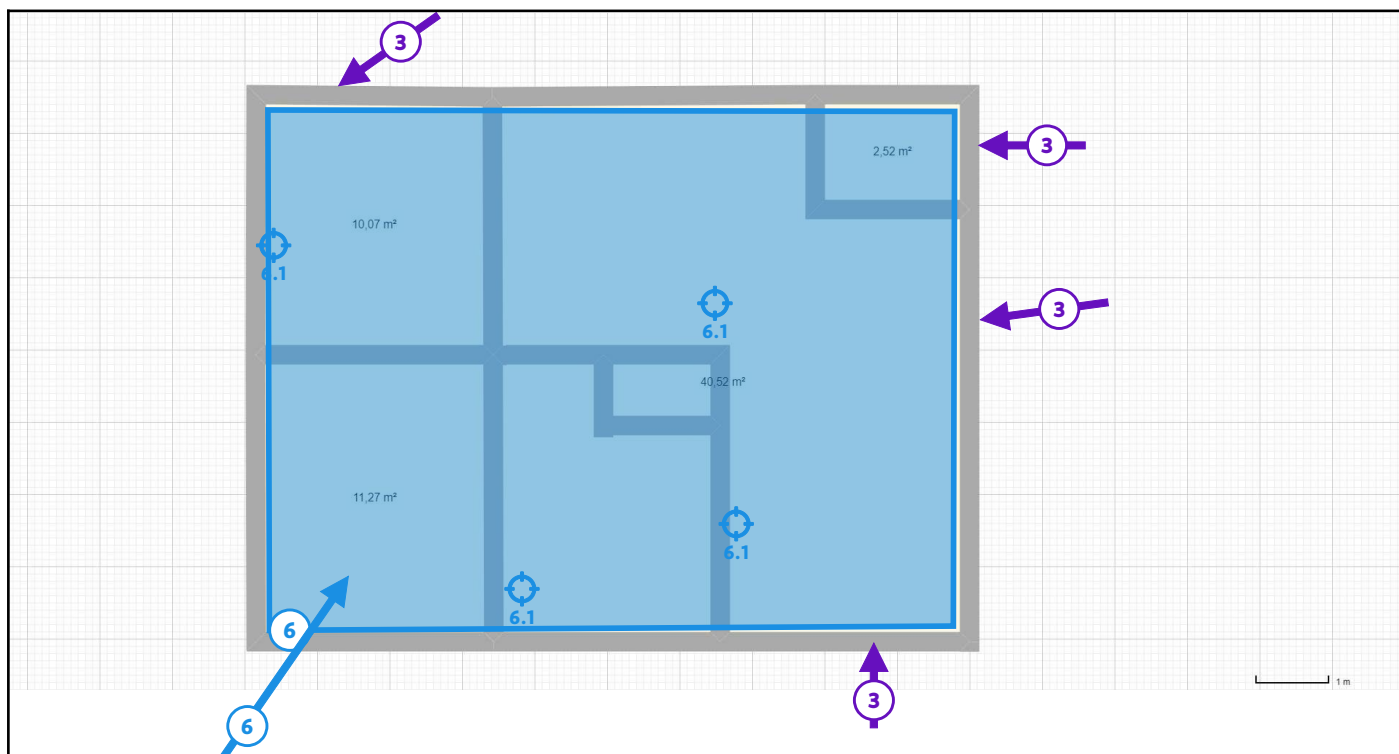
## Plan 1.2: gelijkvloers

Beschrijving	Type	Actie
3. RAMEN SILICOINE	Advies	-
6. PLEISTERWERK PLAFOND	Geen asbest	-
6.1 Code: pollentierkoekelare002	Mengmonster	-

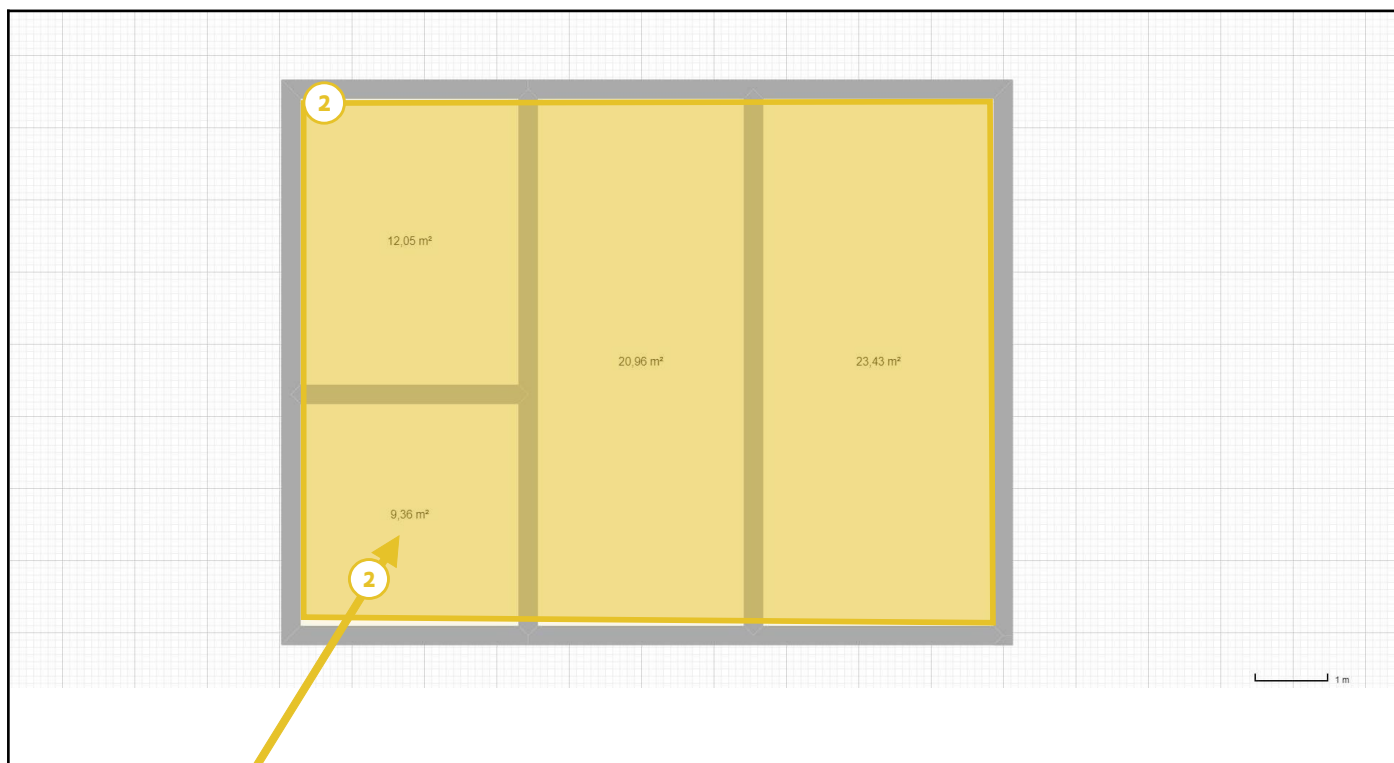
## Plan 1.3: boven

Beschrijving	Type	Actie
2. MENUERITE DAK	Asbestmateriaal	Zorgvuldig beheren

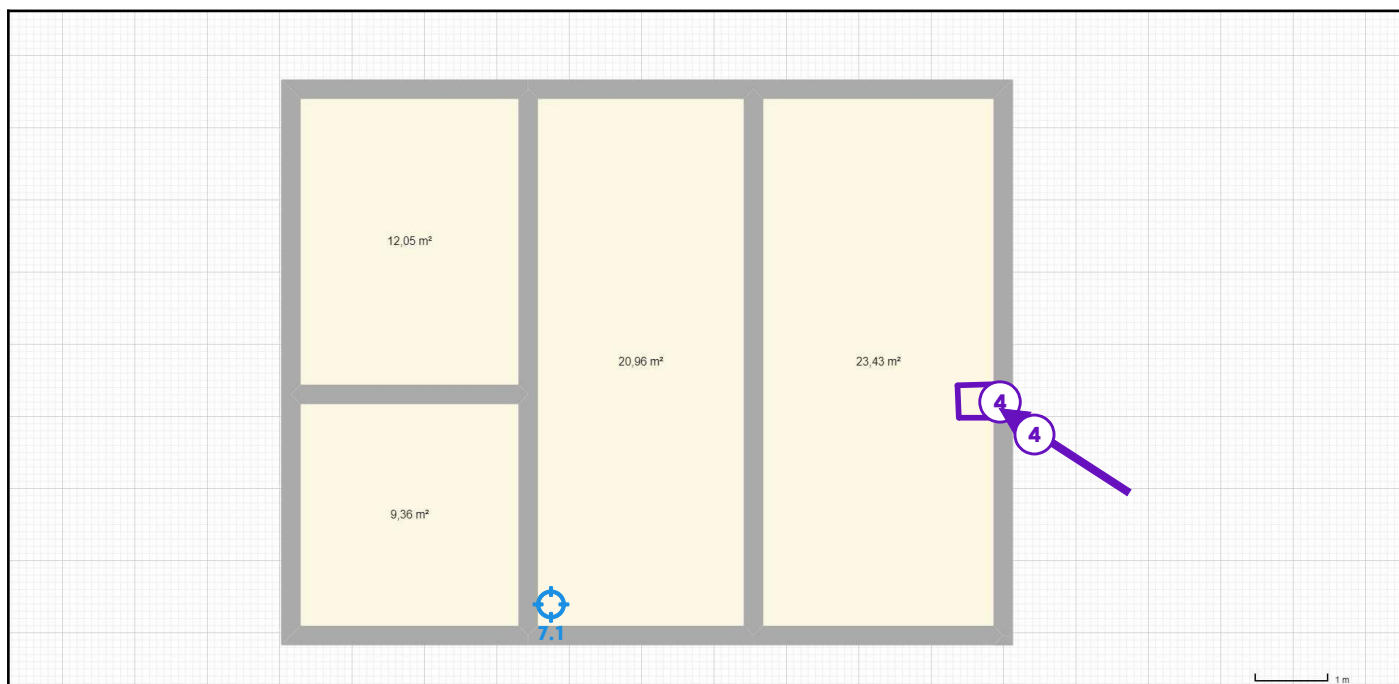
## Plan 1.4: boven

Beschrijving	Type	Actie
4. schoorsteen	Advies	-
7. PLEISTERWERK MUREN	Geen asbest	-
7.1 Code: pollentierkoekelare001	Mengmonster	-

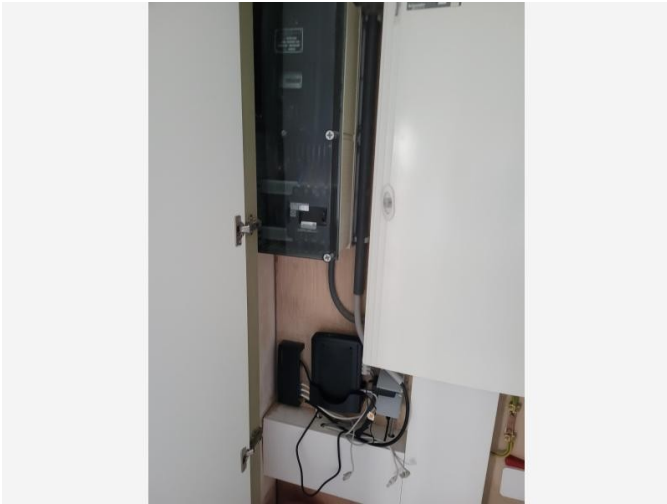
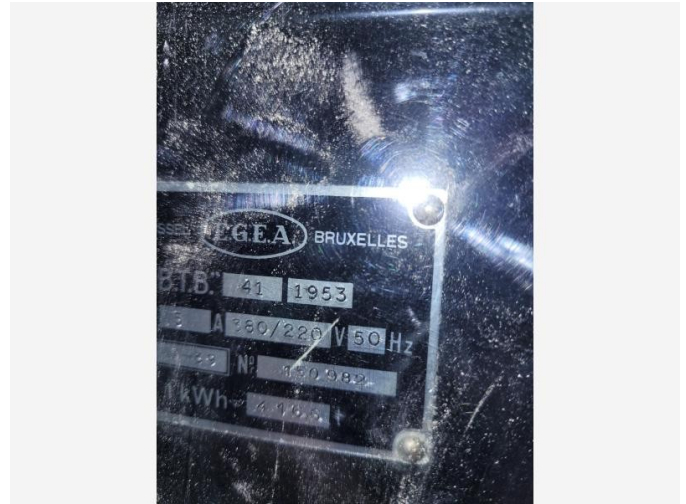
Het asbestmateriaal valt onder de mijlpaal van 2040.

Eindbeoordeling materiaalrisico	Laag materiaalrisico en/of verlaagde kans op vezelvrijgave
---------------------------------	--

Gebondenheid	Categorie 1: hechtgebonden in oorsprong
Asbestsoort (vezeltype)	Crocidoliet aanwezig
Asbestconcentratie	Laag (< 50%)
Afschermingsgraad van het gehele materiaal	Geheel of deels (ook) vrij aan de binnenlucht
Toestand van het materiaal	Onbeschadigd, niet verweerd

Beschrijving	BAKELIET
Omgeving	Binnen
Primaire drager	Communicatie en elektrische infrastructuur en uitrusting
Asbestmateriaal	Plaat, paneel, tablet - Type Bakeliet
Bindmiddel van asbestmateriaal	Kunststof of -hars
Gebondenheid op basis van bindmiddel	Hecht
Hoeveelheid (oppervlakte - dikte - aantal)	• 1,00 m <sup>2</sup> - 0,50 cm - 1 stuk
Totaal volume	0,005 m <sup>3</sup>
Eenvoudig bereikbaar	Ja
Bevestigingswijze	• Geschroefd
Identificatiemethode	Vaststelling zonder monsternamen

<b>Destructieve handeling voor identificatie</b>	Nee
<b>Opmerking</b>	ELEKTRICTEITS METER

- Zorg voor een veilig beheer. Vermijd het beschadigen van het asbestmateriaal. Controleer de toestand jaarlijks op wijzigingen.

- Eenvoudige handelingen: mag via doe-het-zelf of door werknemer(s) met opleidingsattest eenvoudige handelingen  
DE FIRMA4S VAN NUTSVOORZIENING DOEN DEZE MEE BIJ HET VERANDEREN VAN METER

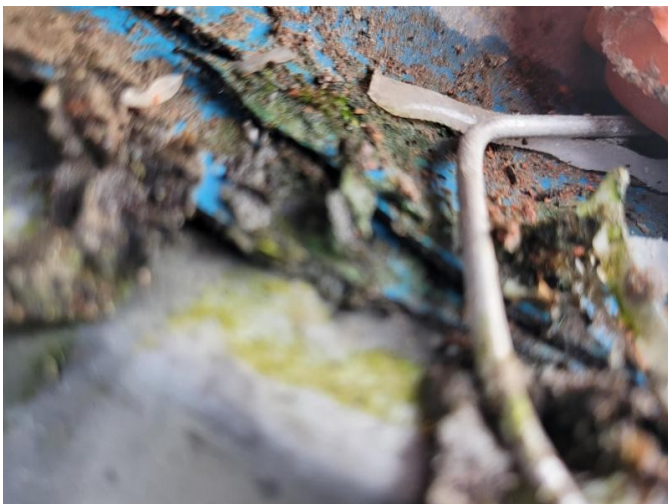
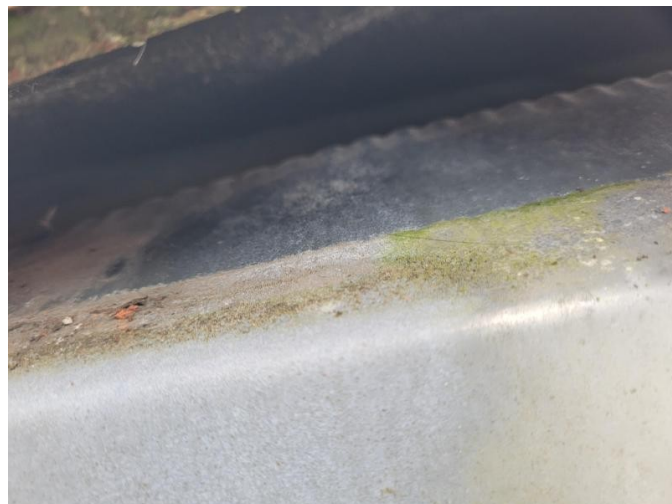
Het asbestmateriaal valt onder de mijlpaal van 2040.

Dak pannen zaren enorm geklemd en het moeilijk tussen te komen en foto te nemen

Eindbeoordeling materiaalrisico	Laag materiaalrisico en/of verlaagde kans op vezelvrijgave
---------------------------------	--

Gebondenheid	Categorie 1: hechtgebonden in oorsprong
Asbestsoort (vezeltype)	Crocidoliet aanwezig
Asbestconcentratie	Laag (< 50%)
Afschermingsgraad van het gehele materiaal	Niet stootvaste afscherming
Toestand van het materiaal	Licht beschadigd, licht verweerd. Intact materiaal type Pical – asbestboard of categorie III 'gebondenheid'

Beschrijving	MENUSERITE DAK
Omgeving	Binnen
Primaire drager	Schuin dak
Asbestmateriaal	Plaat, paneel, tablet - Type Menuiserite
Bindmiddel van asbestmateriaal	Cement
Gebondenheid op basis van bindmiddel	Hecht
Hoeveelheid (oppervlakte - dikte - aantal)	• 200,00 m <sup>2</sup> - 0,30 cm - 1 stuk
Totaal volume	0,60 m <sup>3</sup>

- Zorg voor een veilig beheer. Vermijd het beschadigen van het asbestmateriaal. Controleer de toestand jaarlijks op wijzigingen.

- Eenvoudige handelingen: mag via doe-het-zelf of door werknemer(s) met opleidingsattest eenvoudige handelingen  
CONTACTEER HET LOKAAL CONTAINERPARK VOOR MEER INFO IVM DE NODIGE VOORZORGSMATREGELEN DIE MEN MOET TREFFEN .

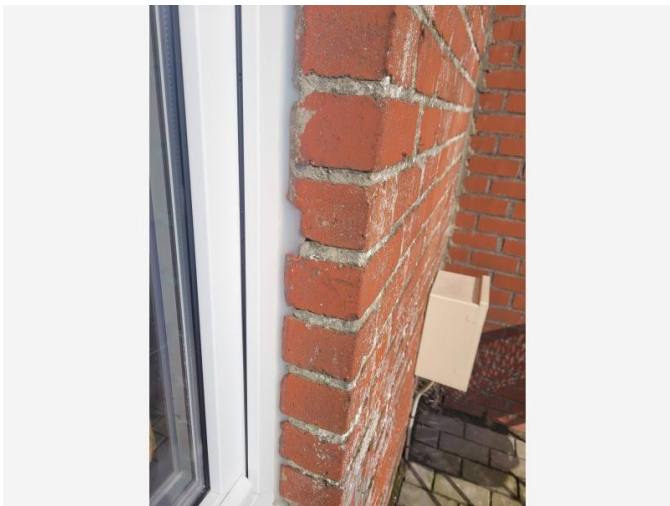
De ramen zijn vernieuwd in juli 2020. De ramen werden opgespoten met silicone

Identificatiemethode	Vaststelling & expertise (niet-asbestverdacht)
Primaire drager	Wandopening verticaal (raam, deur, ...)

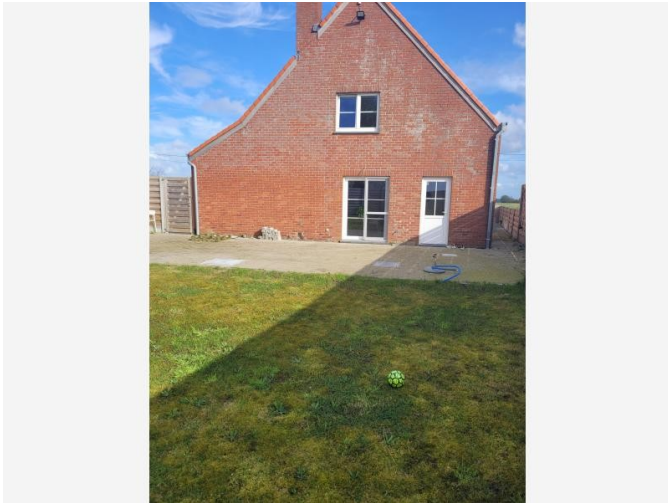
gezien de ouderdom van het huis kan er gebruik gemaakt zijn van een asbestcementen schoorsteen ingewerkt in de bakstenen

Identificatiemethode	Redelijk vermoeden
Primaire drager	HVAC infrastructuur en uitrusting
(Asbest)materiaal	Rookgaskanaal
Bindmiddel	Cement
Gebondenheid bindmiddel	Hecht

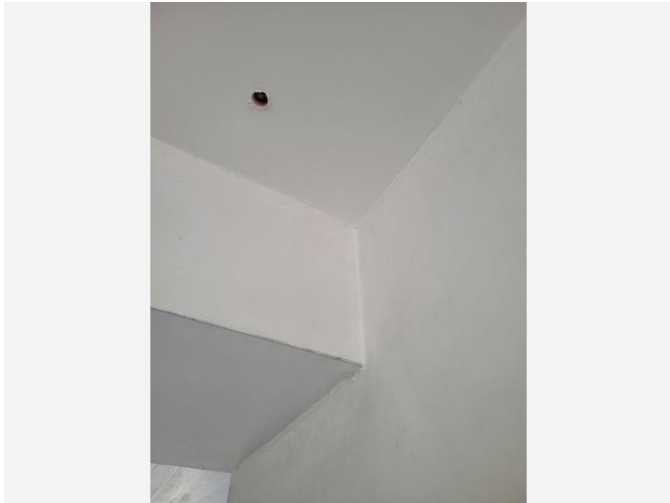
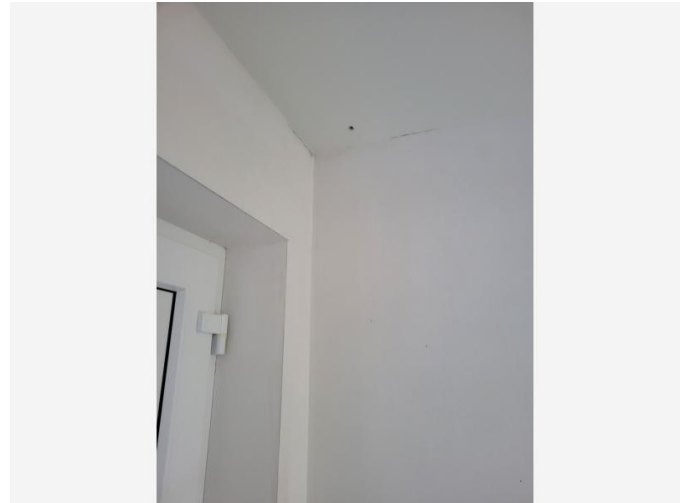
## Fiche 6: PLEISTERWERK PLAFOND

Geen asbest

#	Type	Referentie	Resultaat
6.1	Mengmonster	pollentierkoekelare002	Geen asbest

Beschrijving	PLEISTERWERK PLAFOND
Omgeving	Binnen
Primaire drager	Plafond
Bindmiddel van materiaal	Gips - kalk

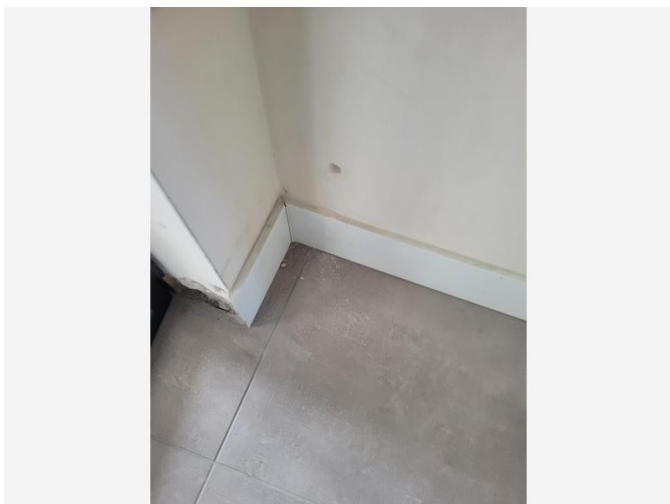
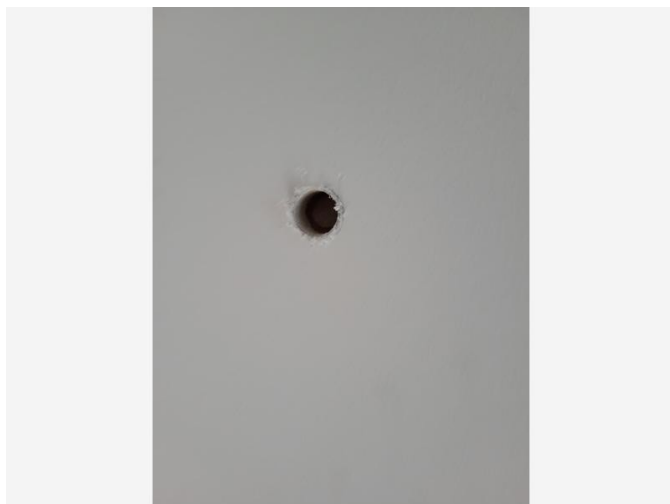
Geen asbest

#	Type	Referentie	Resultaat
7.1	Mengmonster	pollentierkoekelare001	Geen asbest

Beschrijving	PLEISTERWERK MUREN
Omgeving	Binnen
Primaire drager	Binnenwand
