# Asbestinventarisatetest

Provinciebaan 64, 8880 Ledegem

Attestnummer : 20240607-000025.000

Uitgegeven op : 07.06.2024

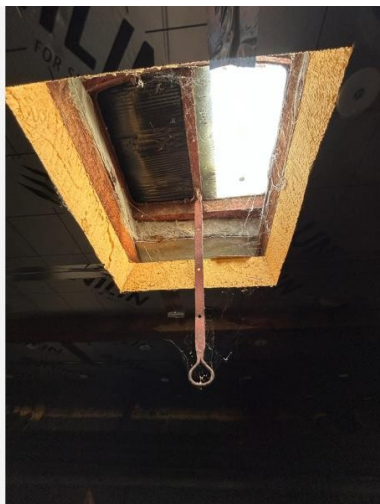
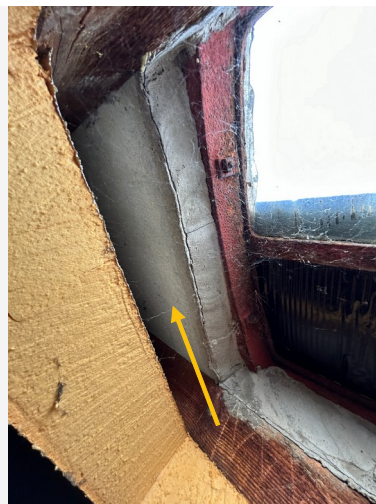
Overzichtsfoto

Detailfoto

Het asbestmateriaal valt onder de mijlpaal van 2040.

Eindbeoordeling materiaalrisico	Laag materiaalrisico en/of verlaagde kans op vezelvrijgave
---------------------------------	--

Gebondenheid	Categorie 1: hechtgebonden in oorsprong
Asbestsoort (vezeltype)	Crocidoliet aanwezig
Asbestconcentratie	Laag (< 50%)
Afschermingsgraad van het gehele materiaal	Geheel of deels vrij aan de buitenlucht
Toestand van het materiaal	Licht beschadigd, licht verweerd. Intact materiaal type Pical – asbestboard of categorie III 'gebondenheid'

Beschrijving	Onderdak platen (Menuiserite)
Omgeving	Binnen
Primaire drager	Schuin dak
Asbestmateriaal	Plaat, paneel, tablet - Type Menuiserite
Bindmiddel van asbestmateriaal	Cement
Gebondenheid op basis van bindmiddel	Hecht
Hoeveelheid (oppervlakte - dikte - aantal)	• 80,00 m <sup>2</sup> - 0,32 cm - 1 stuk
Totaal volume	0,256 m <sup>3</sup>
Eenvoudig bereikbaar	Ja
Bevestigingswijze	• Genageld, geniet

- Zorg voor een veilig beheer en verwijder dit asbestmateriaal wanneer het bij werken eenvoudig bereikbaar wordt. Controleer de toestand jaarlijks op wijzigingen.

- Eenvoudige handelingen: mag via doe-het-zelf of door werknemer(s) met opleidingsattest eenvoudige handelingen  
De platen kunnen tijdens werkzaamheden zonder deze te beschadigen, verwijderd worden. Draag de gepaste PBM's.
- Eenvoudige handelingen: enkel door erkend asbestverwijderaar  
De platen kunnen tijdens werkzaamheden zonder deze te beschadigen, verwijderd worden. Draag de gepaste PBM's.

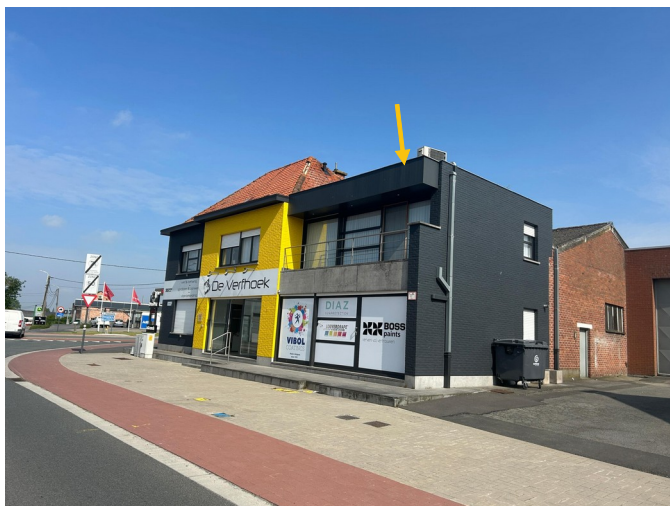
Situeringfoto

**Reden:** Het te onderzoeken materiaal situeert zich hoger dan 3,50 m te rekenen vanaf een veilige ondergrond

**Uitleg van de asbestdeskundige:** Hoger dan 3,50 meter vanaf een veilige ondergrond. Het dak valt buiten de verplichte onderzoeksinspanningen van het inspectieprotocol.
