Asbestinventarisatetest

Leopold III-laan 13, 8900 Ieper

Attestnummer : 20231210-000143.000

Uitgegeven op : 10.12.2023

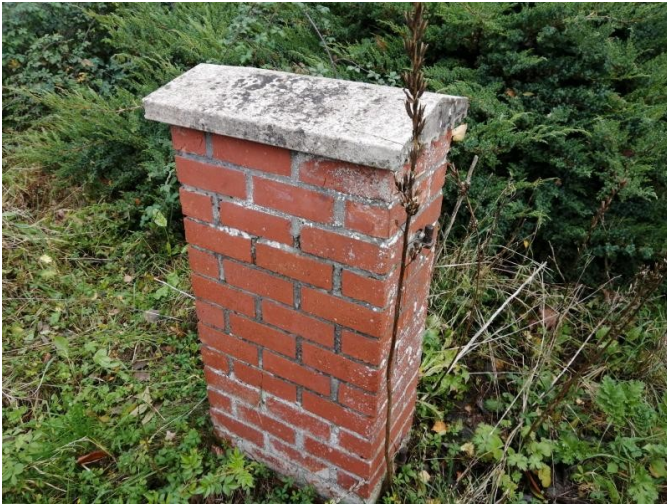
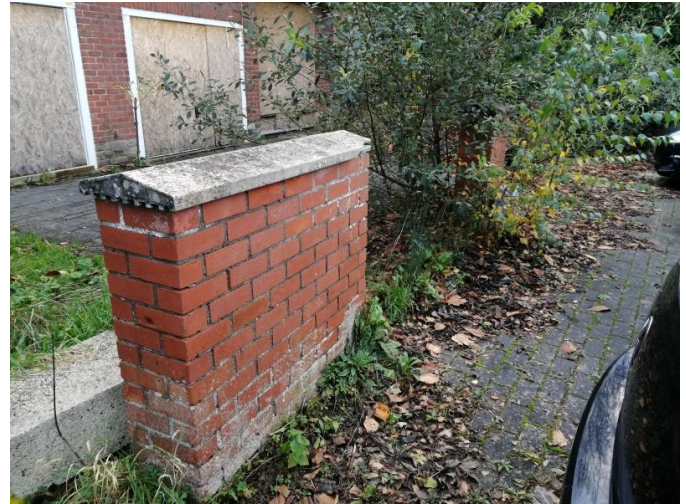
Overzichtsfoto

Detailfoto

Eindbeoordeling materiaalrisico	Verhoogd materiaalrisico en/of verhoogde kans op vezelvrijgave
---------------------------------	--

Gebondenheid	Categorie 1: hechtgebonden in oorsprong
Asbestsoort (vezeltype)	Crocidoliet aanwezig
Asbestconcentratie	Laag (< 50%)
Afschermingsgraad van het gehele materiaal	Geheel of deels vrij aan de buitenlucht
Toestand van het materiaal	Matig beschadigd, matig verweerd

Beschrijving	Deksteen Muurtje
Omgeving	Binnen
Primaire drager	Wand vrijstaand (scheidingsmuur, ...)
Asbestmateriaal	Deksteen, muurkap - Vol
Bindmiddel van asbestmateriaal	Cement
Gebondenheid op basis van bindmiddel	Hecht
Hoeveelheid (oppervlakte - dikte - aantal)	• 0,80 m ² - 5,00 cm - 1 stuk
Totaal volume	0,04 m ³
Eenvoudig bereikbaar	Ja
Bevestigingswijze	• Verlijmd, ingegoten, versmeerd
Identificatiemethode	Vaststelling zonder monsternamen

Verwijderen

- Verwijder dit asbestmateriaal zo snel mogelijk. Volg de toestand goed op.

- Eenvoudige handelingen: mag via doe-het-zelf of door werknemer(s) met opleidingsattest eenvoudige handelingen
De dekstenen kunnen na zorgvuldig loswrikken verwijderd en afgevoerd worden

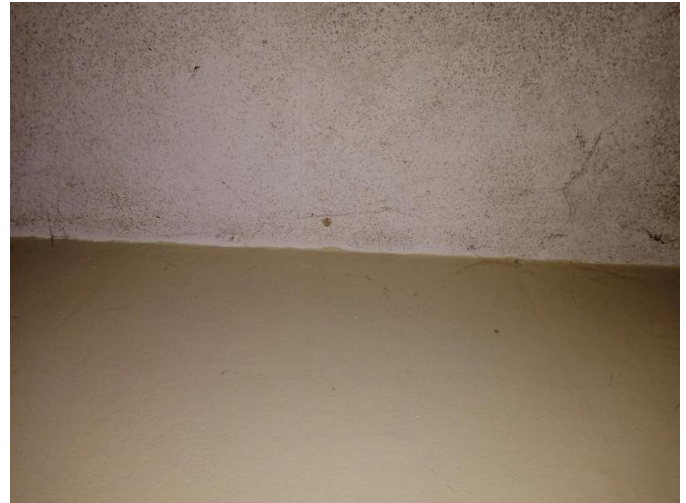
Fiche 2: Pleister Plafonds

Overzichtsfoto

Detailfoto

Geen asbest

#	Type	Referentie	Resultaat
2.1	Mengmonster	Pleister Plafonds	Geen asbest

Bindmiddel van materiaal	Gips - kalk
Gebondenheid op basis van bindmiddel	Niet-hechtgebonden
Hoeveelheid (oppervlakte - dikte - aantal)	• 160,00 m ² - 1,50 cm - 1 stuk
Totaal volume	2,40 m ³
Identificatiemethode	Vaststelling met monstername
Destructieve handeling voor identificatie	Nee

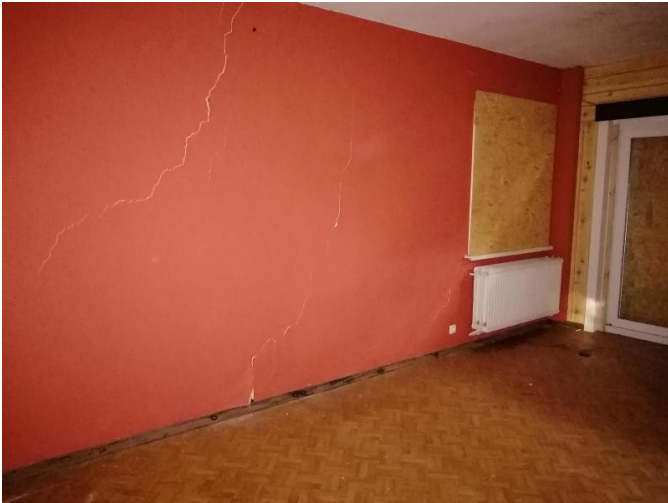
Fiche 3: Pleister Muren

Overzichtsfoto

Detailfoto

Geen asbest

#	Type	Referentie	Resultaat
3.1	Mengmonster	Pleister Muren	Geen asbest

Bindmiddel van materiaal	Gips - kalk
Gebondenheid op basis van bindmiddel	Niet-hechtgebonden
Hoeveelheid (oppervlakte - dikte - aantal)	• 600,00 m ² - 2,00 cm - 1 stuk
Totaal volume	12,00 m ³
Identificatiemethode	Vaststelling met monstername
Destructieve handeling voor identificatie	Nee

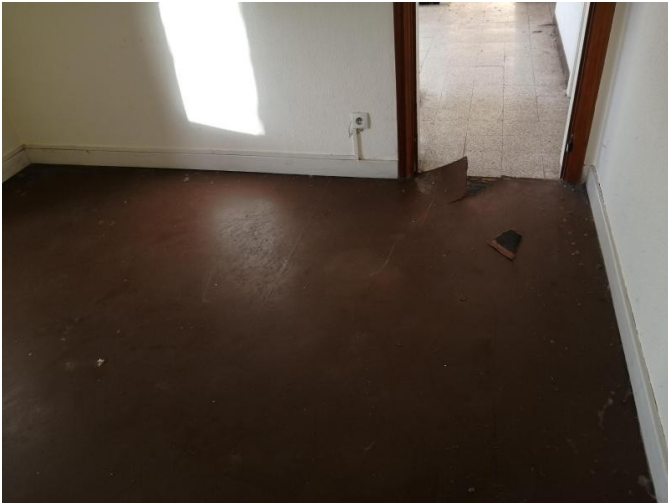
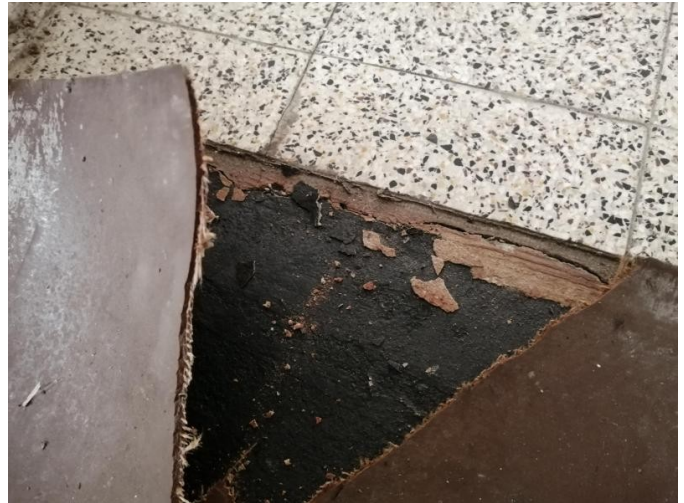
Fiche 4: Lijm Vinyl

Overzichtsfoto

Detailfoto

Geen asbest

#	Type	Referentie	Resultaat
4.1	Puntmonster	Vinyl	Geen asbest

Gebondenheid op basis van bindmiddel	Hecht
Hoeveelheid (oppervlakte - dikte - aantal)	• 30,00 m ² - 2,00 mm - 1 stuk
Totaal volume	0,06 m ³
Identificatiemethode	Vaststelling met monstername
Destructieve handeling voor identificatie	Nee
