# Asbestinventarisatetest

Leopold III-laan 14, 8900 Ieper

Attestnummer : 20231211-000456.000

Uitgegeven op : 11.12.2023

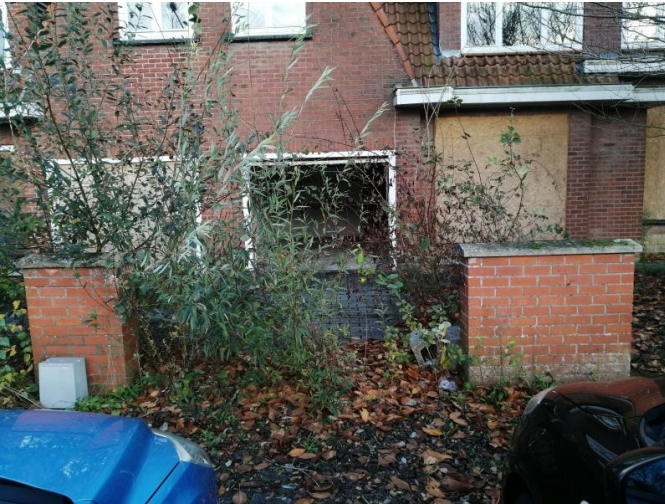
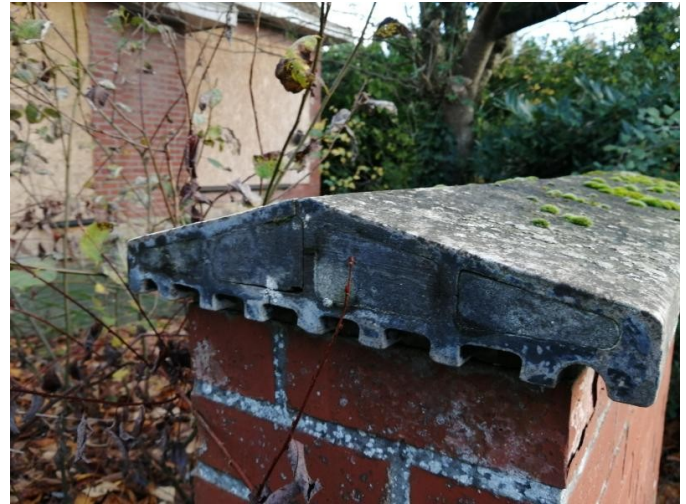
Overzichtsfoto

Detailfoto

Het asbestmateriaal valt onder de mijlpaal van 2040.

Eindbeoordeling materiaalrisico	Verhoogd materiaalrisico en/of verhoogde kans op vezelvrijgave
---------------------------------	--

Gebondenheid	Categorie 1: hechtgebonden in oorsprong
Asbestsoort (vezeltype)	Crocidoliet aanwezig
Asbestconcentratie	Laag (< 50%)
Afschermingsgraad van het gehele materiaal	Geheel of deels vrij aan de buitenlucht
Toestand van het materiaal	Matig beschadigd, matig verweerd

Beschrijving	Deksteen Muurtje
Omgeving	Buiten
Primaire drager	Wand vrijstaand (scheidingsmuur, ...)
Asbestmateriaal	Deksteen, muurkap - Vol
Bindmiddel van asbestmateriaal	Cement
Gebondenheid op basis van bindmiddel	Hecht
Hoeveelheid (oppervlakte - dikte - aantal)	• 0,80 m <sup>2</sup> - 5,00 cm - 1 stuk
Totaal volume	0,04 m <sup>3</sup>
Eenvoudig bereikbaar	Ja
Bevestigingswijze	• Verlijmd, ingegoten, versmeerd
Identificatiemethode	Vaststelling zonder monsternamen

- Verwijder dit asbestmateriaal zo snel mogelijk. Volg de toestand goed op.

- Eenvoudige handelingen: mag via doe-het-zelf of door werknemer(s) met opleidingsattest eenvoudige handelingen  
De dekstenen kunnen na zorgvuldig loswrikken verwijderd en afgevoerd worden

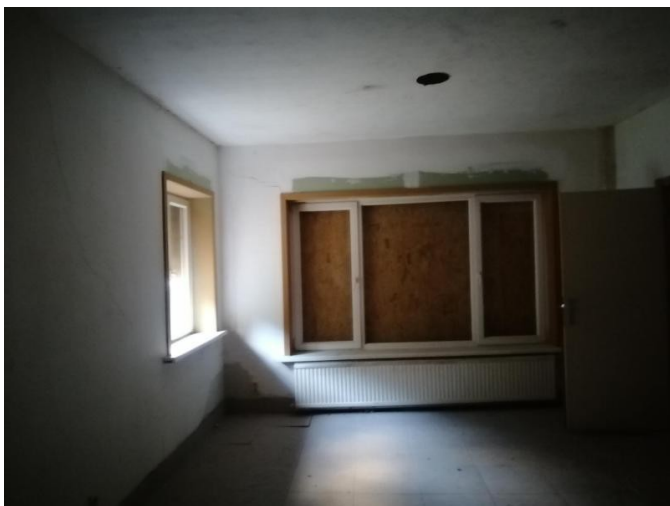
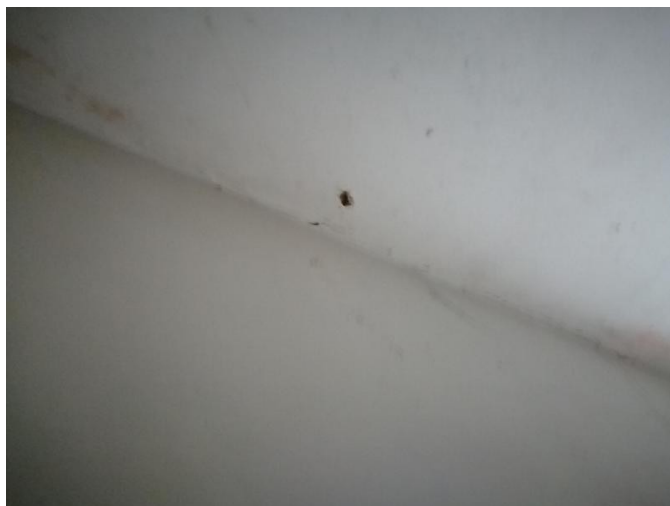
## Fiche 2: Pleister Plafonds

Geen asbest

#	Type	Referentie	Resultaat
2.1	Mengmonster	Pleister Plafonds	Geen asbest

Beschrijving	Pleister Plafonds
Omgeving	Binnen
Primaire drager	Plafond

<b>Bindmiddel van materiaal</b>	Gips - kalk
<b>Gebondenheid op basis van bindmiddel</b>	Niet-hechtgebonden
<b>Hoeveelheid (oppervlakte - dikte - aantal)</b>	• 160,00 m <sup>2</sup> - 1,50 cm - 1 stuk
<b>Totaal volume</b>	2,40 m <sup>3</sup>
<b>Identificatiemethode</b>	Vaststelling met monstername
<b>Destructieve handeling voor identificatie</b>	Nee

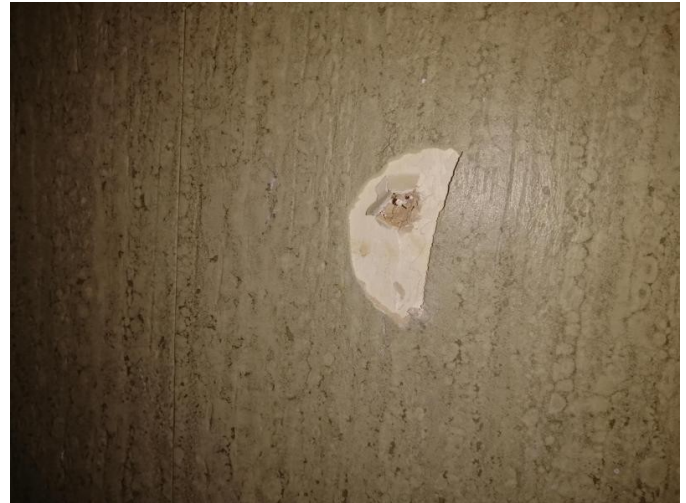
## Fiche 3: Pleister Muren

Geen asbest

#	Type	Referentie	Resultaat
3.1	Mengmonster	Pleister muren	Geen asbest

Beschrijving	Pleister Muren
Omgeving	Binnen
Primaire drager	Binnenwand

<b>Bindmiddel van materiaal</b>	Gips - kalk
<b>Gebondenheid op basis van bindmiddel</b>	Niet-hechtgebonden
<b>Hoeveelheid (oppervlakte - dikte - aantal)</b>	• 600,00 m <sup>2</sup> - 2,00 cm - 1 stuk
<b>Totaal volume</b>	12,00 m <sup>3</sup>
<b>Identificatiemethode</b>	Vaststelling met monstername
<b>Destructieve handeling voor identificatie</b>	Nee

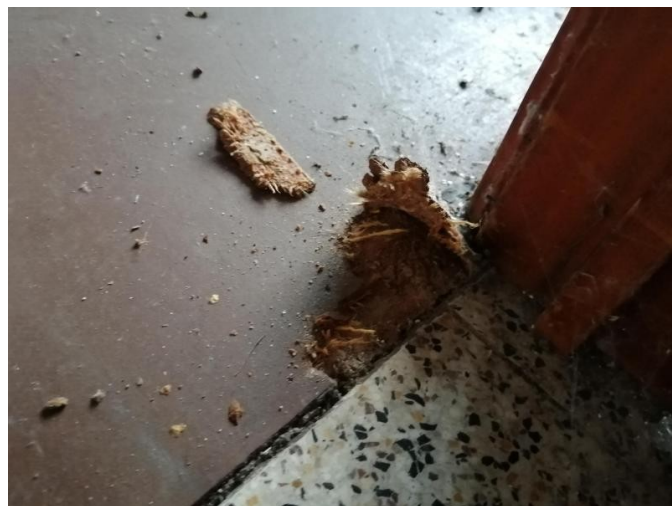
## Fiche 4: Vinyl

Geen asbest

#	Type	Referentie	Resultaat
4.1	Puntmonster	Vinyl	Geen asbest

Beschrijving	Vinyl
Omgeving	Binnen
Primaire drager	Vloer
Bindmiddel van materiaal	Kunststof of -hars

<b>Gebondenheid op basis van bindmiddel</b>	Hecht
<b>Hoeveelheid (oppervlakte - aantal)</b>	• 50,00 m <sup>2</sup> - 1 stuk
<b>Totale oppervlakte</b>	50,00 m <sup>2</sup>
<b>Identificatiemethode</b>	Vaststelling met monstername
<b>Destructieve handeling voor identificatie</b>	Nee
