Asbestinventarisatetest

Ieperstraat 40, 8980 Zonnebeke

Attestnummer : 20240706-000051.000

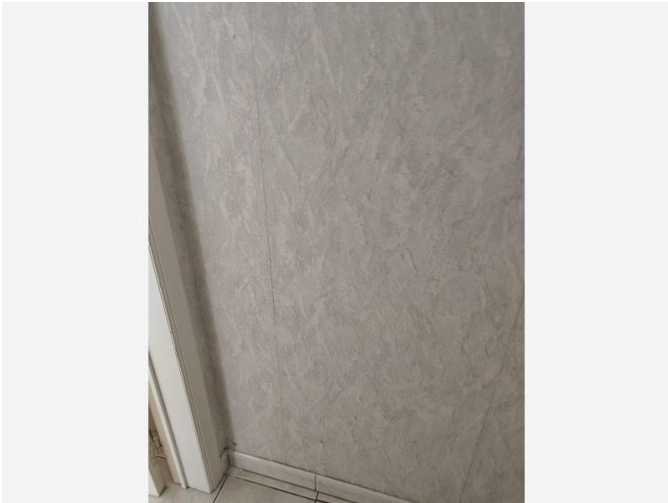
Geen asbest

#	Type	Referentie	Resultaat
3.1	Mengmonster	MN01	Geen asbest

Beschrijving	Pleisterwerk
Omgeving	Binnen
Primaire drager	Binnenwand
Bindmiddel van materiaal	Gips - kalk
Gebondenheid op basis van bindmiddel	Niet-hechtgebonden
Hoeveelheid (oppervlakte - dikte - aantal)	• 150,00 m ² - 1,50 cm - 1 stuk
Totaal volume	2,25 m ³
Identificatiemethode	Vaststelling met monstername
Destructieve handeling voor identificatie	Nee
Opmerking	De hoeveelheid is een indicatie en dus niet bindend.
