Asbestinventarisatetest

Statiestraat 8, 8920 Langemark-Poelkapelle

Attestnummer : **20240719-000159.000**

Uitgegeven op : **19.07.2024**

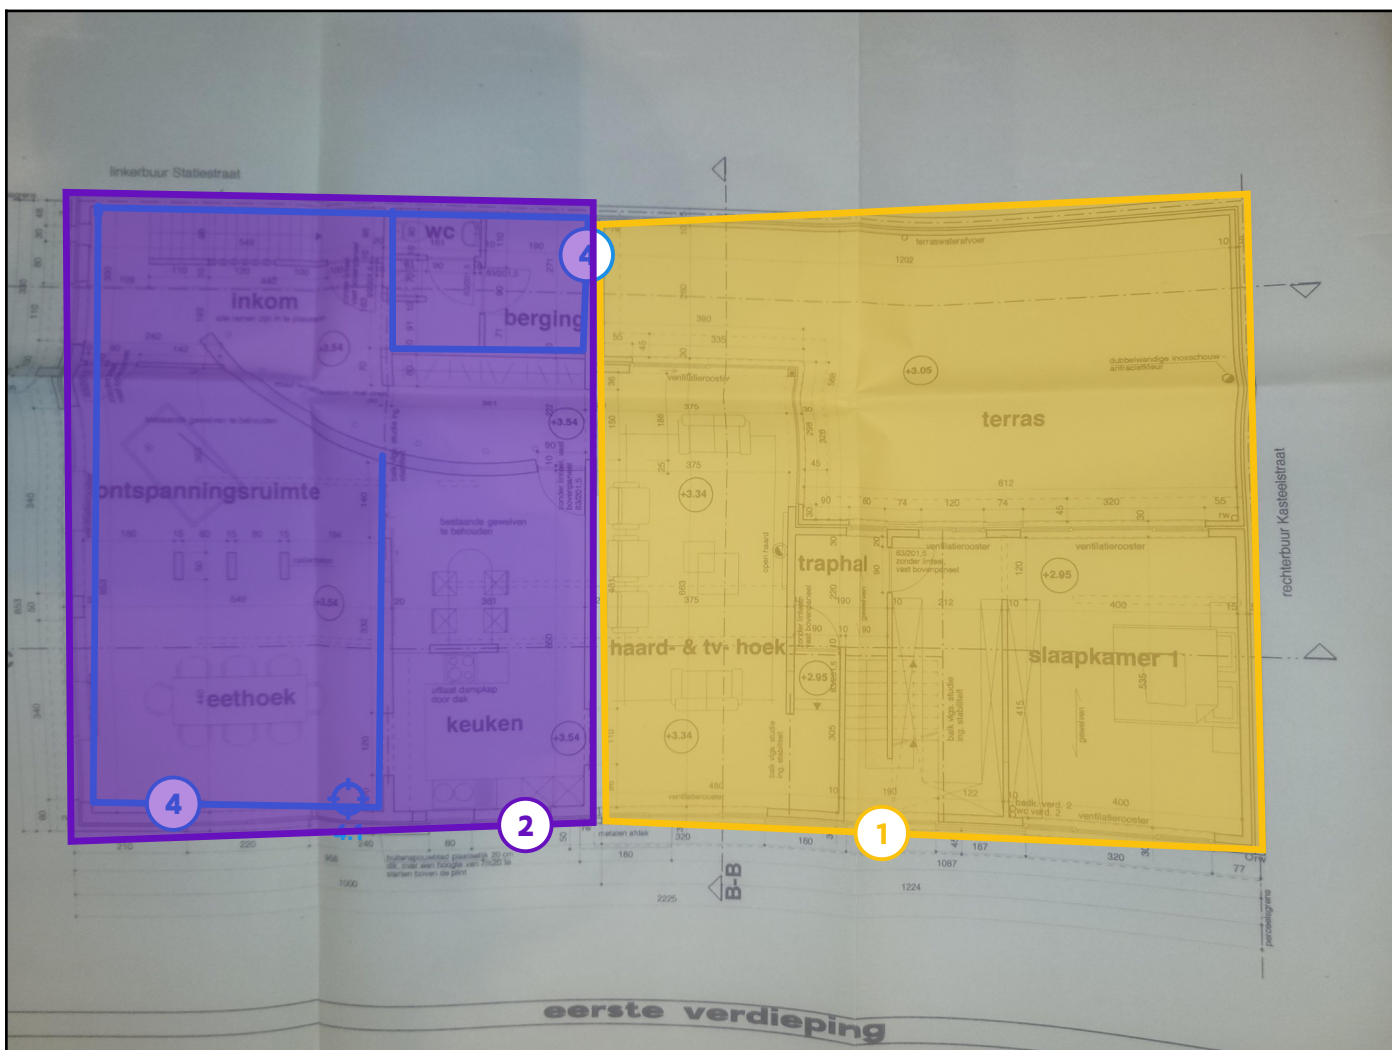
Plan 1.2: 1° verdieping

Beschrijving	Type	Actie
1. Uitbreiding	Uitsluiting	-
2. Renovatie 2003/2004	Advies	-
4. Pleisterwerk wand	Geen asbest	-
4.1 Code: 2442809-01	Mengmonster	-

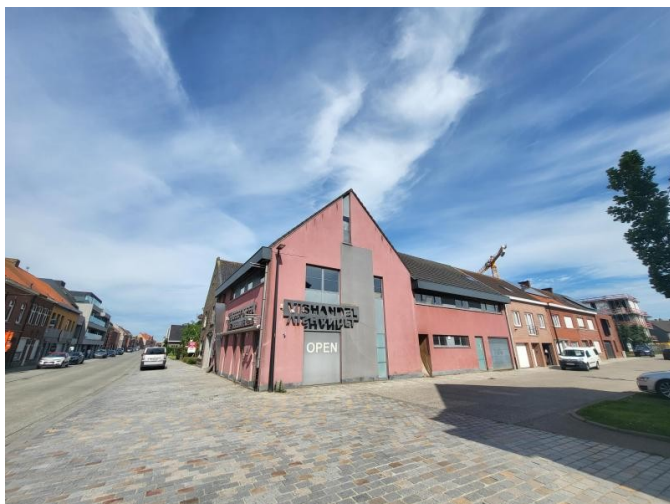
Situeringfoto

Uitgesloten van inspectie

Bouwjaar: 2003

Constructies gebouwd vanaf 2001 moeten niet onderzocht worden

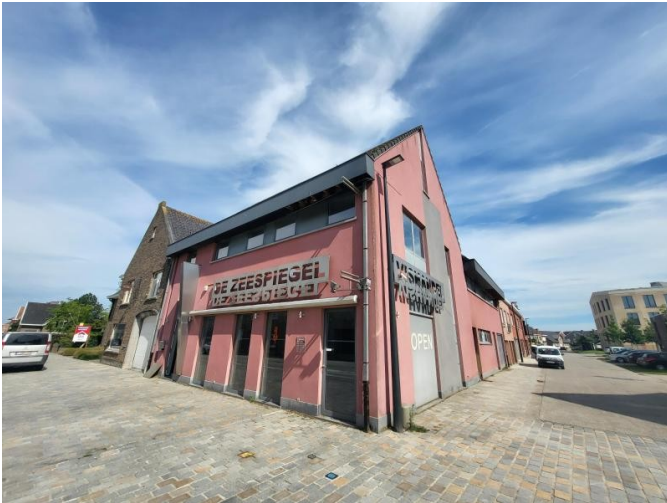
Vrije foto

Het gebouw werd in 2003/2004 gerenoveerd. Er konden geen asbesverdachte materialen waargenomen worden.

Aandacht bij eventuele sloop- of aanpassingswerken voor ingesloten asbestverdachte materialen (bv. vloerzeilen, bakeliet,...).

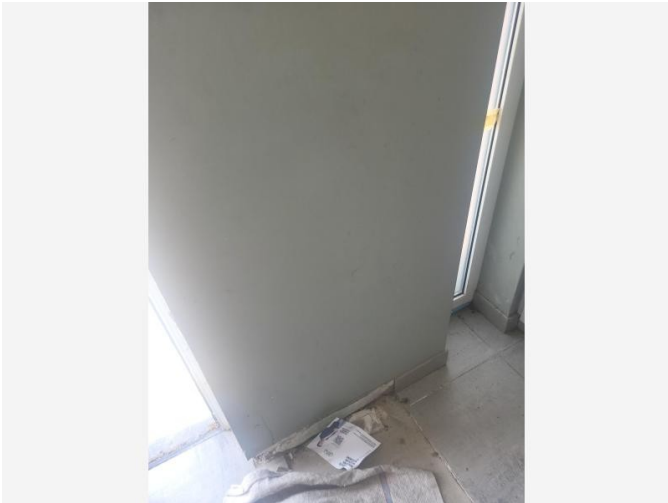
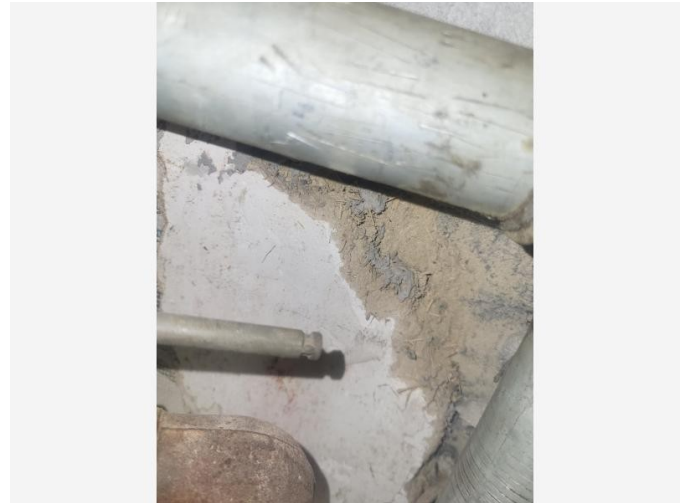
Fiche 4: Pleisterwerk wand

Geen asbest

#	Type	Referentie	Resultaat
4.1	Mengmonster	2442809-01	Geen asbest

Beschrijving	Pleisterwerk wand
Omgeving	Binnen
Primaire drager	Binnenwand
Bindmiddel van materiaal	Gips - kalk
Gebondenheid op basis van bindmiddel	Niet-hechtgebonden
Hoeveelheid (oppervlakte - dikte - aantal)	• 120,00 m ² - 1,00 cm - 1 stuk
Totaal volume	1,20 m ³
Identificatiemethode	Vaststelling met monstername
Destructieve handeling voor identificatie	Nee
Opmerking	Hoeveelheid is inschatting.
