# Asbestinventarisatattest

Vleeshouwersstraat 26/2A, 8900 Ieper

Attestnummer : **20231107-000133.000**

Uitgegeven op : **07.11.2023**

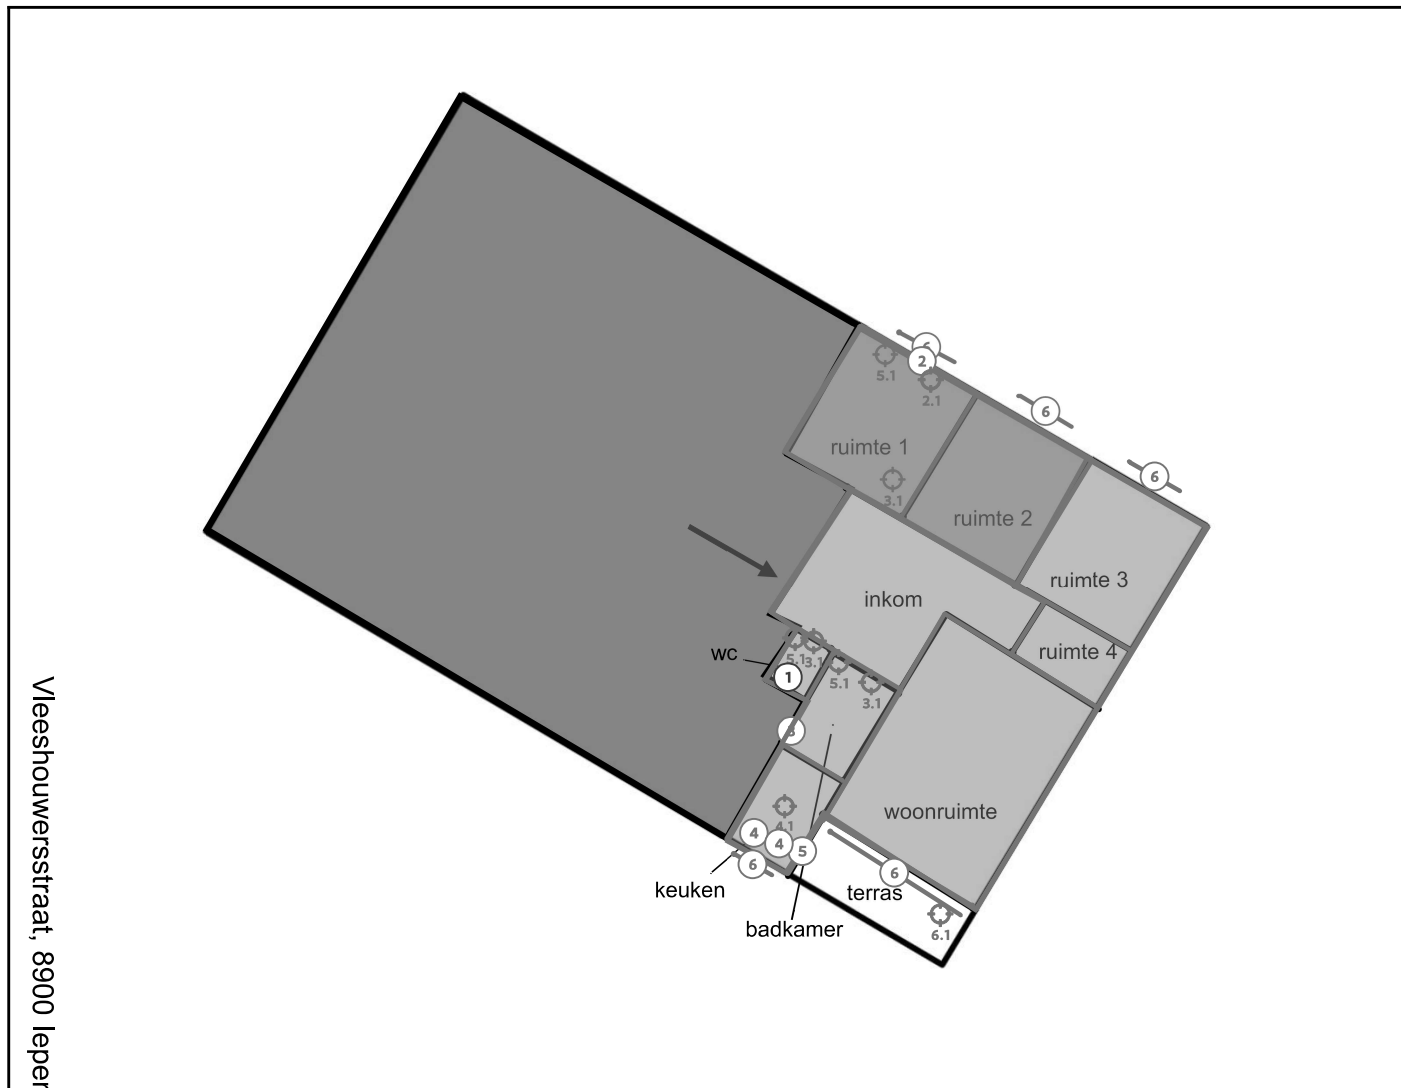
## Plan 1.1: appartement +2

| Beschrijving | Type | Actie |
|---|---|---|
| 1. cv Junkers 2012 | Advies | - |
| 2. vinyl | Geen asbest | - |
| 3. pleister plafonds | Geen asbest | - |
| 4. bitumen lap akoestiek | Geen asbest | - |

| 5. pleister muren | Geen asbest | - |
| 6. mastiek raam/profiel | Geen asbest | - |

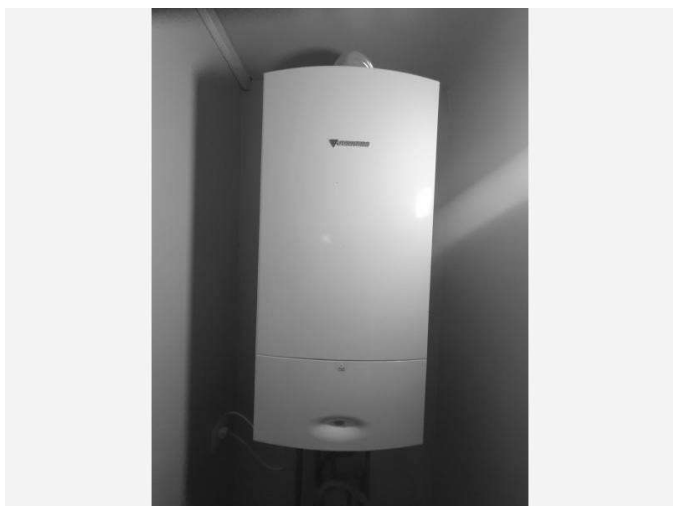
Vrije foto

De CV ketel van het merk Junkers, bouwjaar 2012 dateert van na 2001 en is bijgevolg vrij van asbesthoudende materialen.

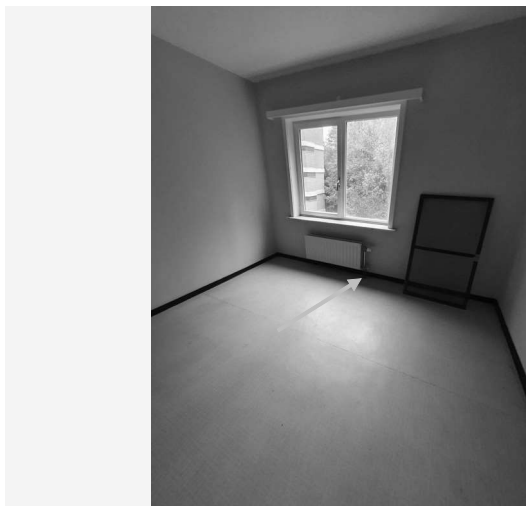
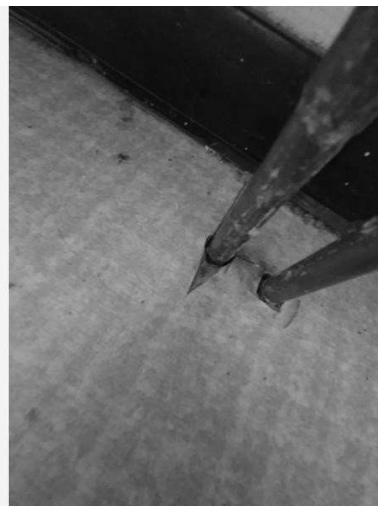
## Fiche 2: vinyl

Geen asbest

| # | Type | Referentie | Resultaat |
|---|---|---|---|
| 2.1 | Puntmonster | a4 | Geen asbest |

| Beschrijving | vinyl |
| Primaire drager | Vloer |
| Bindmiddel van materiaal | Karton - papier - viltachtig |

| Gebondenheid op basis van bindmiddel | Niet-hechtgebonden |
| Hoeveelheid (oppervlakte - aantal) | <ul style="list-style-type: none"> <li>• 30,00 m<sup>2</sup> - 1 stuk</li> </ul> |

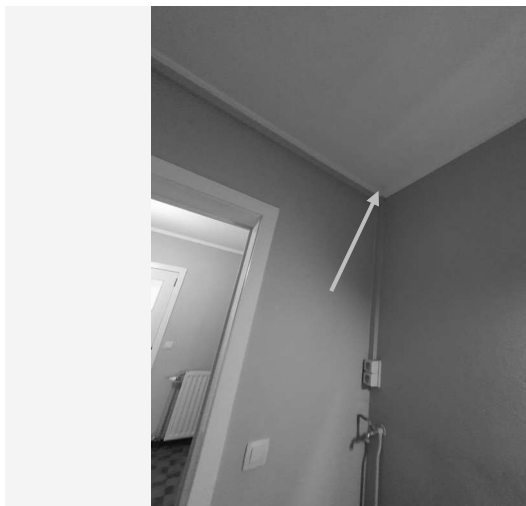
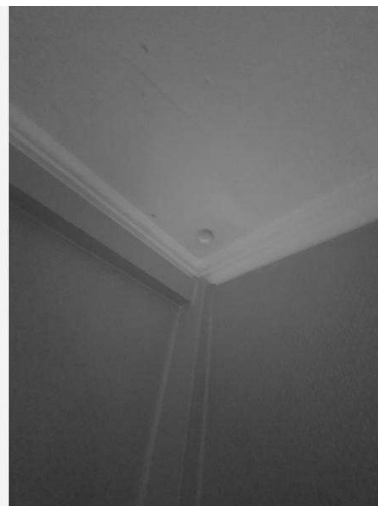
## Fiche 3: pleister plafonds

Geen asbest

| # | Type | Referentie | Resultaat |
|---|---|---|---|
| 3.1 | Mengmonster | a2 | Geen asbest |

| Beschrijving | pleister plafonds |
| Primaire drager | Plafond |
| Bindmiddel van materiaal | Gips - kalk |

| Hoeveelheid (oppervlakte - dikte - aantal) | <ul style="list-style-type: none"> <li>• 92,00 m<sup>2</sup> - 1,00 cm - 1 stuk</li> </ul> |
| Opmerking | <p>Hoeveelheid is een geschatte waarde.</p> <p>Monstername in kamer 1, badkamer en stookruimte/wc. Geen trappenhal.</p> |

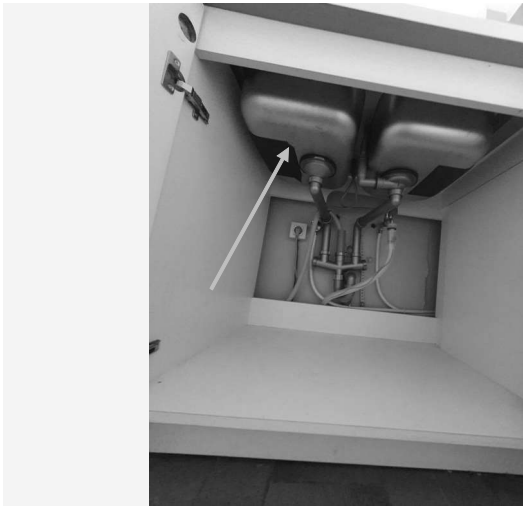
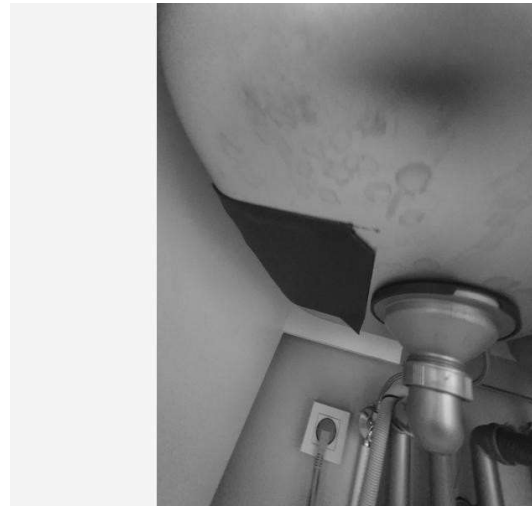
## Fiche 4: bitumen lap akoestiek

Geen asbest

| # | Type | Referentie | Resultaat |
|---|---|---|---|
| 4.1 | Puntmonster | a5 | Geen asbest |

| Beschrijving | bitumen lap akoestiek |
| Primaire drager | Sanitaire infrastructuur en uitrusting (toe- en afvoer) |
| Bindmiddel van materiaal | Bitumen (roofing, teer, asfalt) |

| <b>Hoeveelheid (gewicht - aantal)</b> | <ul style="list-style-type: none"> <li>• 0,05 kg - 2 stuks</li> </ul> |

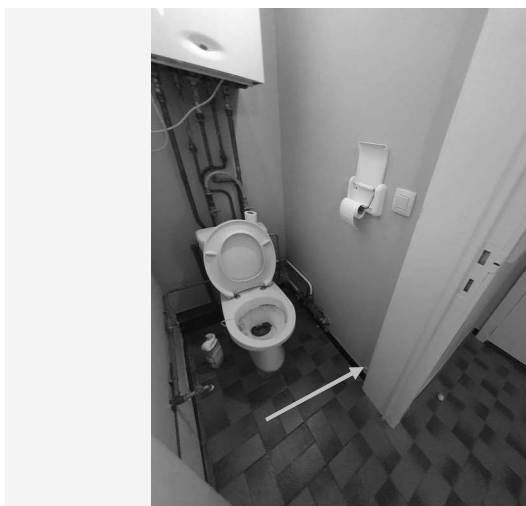
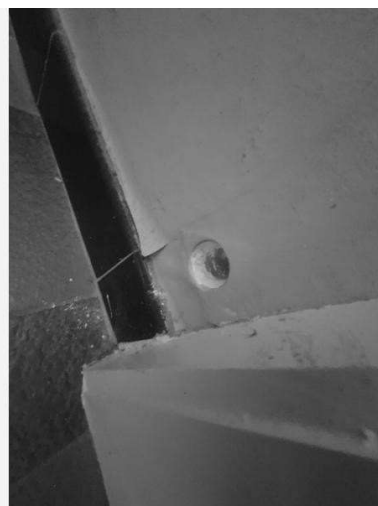
## Fiche 5: pleister muren

Geen asbest

| # | Type | Referentie | Resultaat |
|---|---|---|---|
| 5.1 | Mengmonster | a1 | Geen asbest |

| Beschrijving | pleister muren |
| Primaire drager | Binnenwand |
| Bindmiddel van materiaal | Gips - kalk |

| Hoeveelheid (oppervlakte - dikte - aantal) | <ul style="list-style-type: none"> <li>• 210,00 m<sup>2</sup> - 1,00 cm - 1 stuk</li> </ul> |
| Opmerking | <p>Hoeveelheid is een geschatte waarde.</p> <p>Monstername in kamer 1, badkamer en stookruimte/wc. Geen trappenhal.</p> |

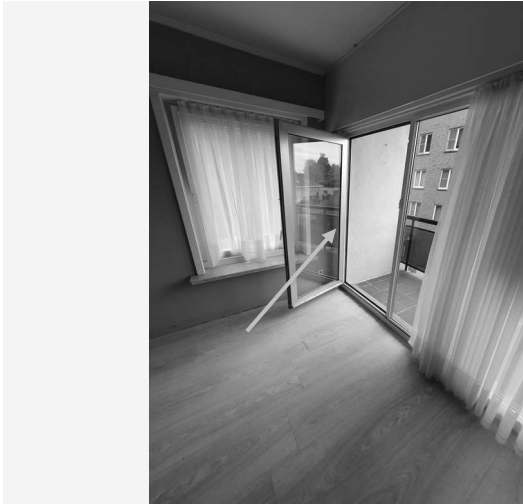
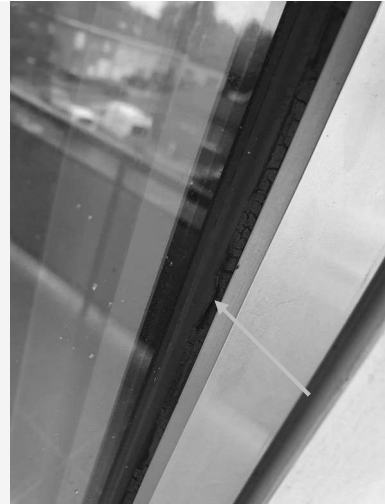
## Fiche 6: mastiek raam/profiel

Geen asbest

| # | Type | Referentie | Resultaat |
|---|---|---|---|
| 6.1 | Puntmonster | a3 | Geen asbest |

| Beschrijving | mastiek raam/profiel |
| Omgeving | Grenst aan binnen- en buitenlucht |
| Primaire drager | Wandopening verticaal (raam, deur, ...) |
| Bindmiddel van materiaal | Kitten, mastiek, pasta |

| Opmerking | <p>Hoeveelheid is een geschatte waarde. 15 lopende meters.</p> <p>Raam/profiel</p> |
