# Asbestinventarisatetest

Rodewilgenstraat 23, 8554 Zwevegem

Attestnummer : 20240315-000336.000

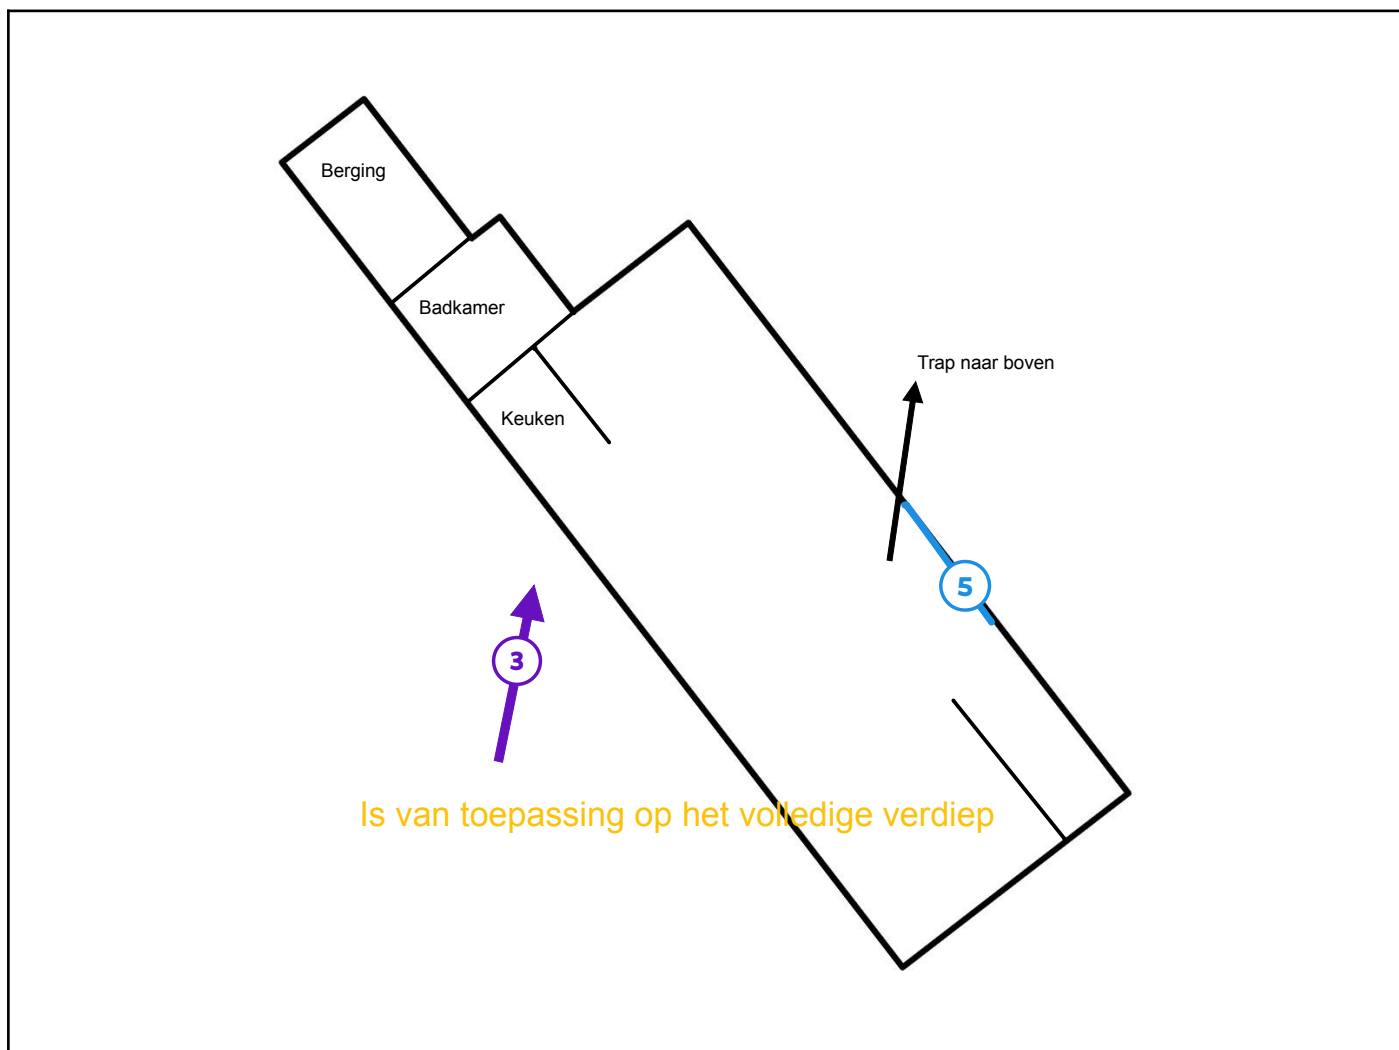
# Plan 1.1: Gelijkvloers Woning

Beschrijving	Type	Actie
3. Plafond en muren plaatmateriaal	Advies	-
5. Pleisterwerk Muur	Geen asbest	-

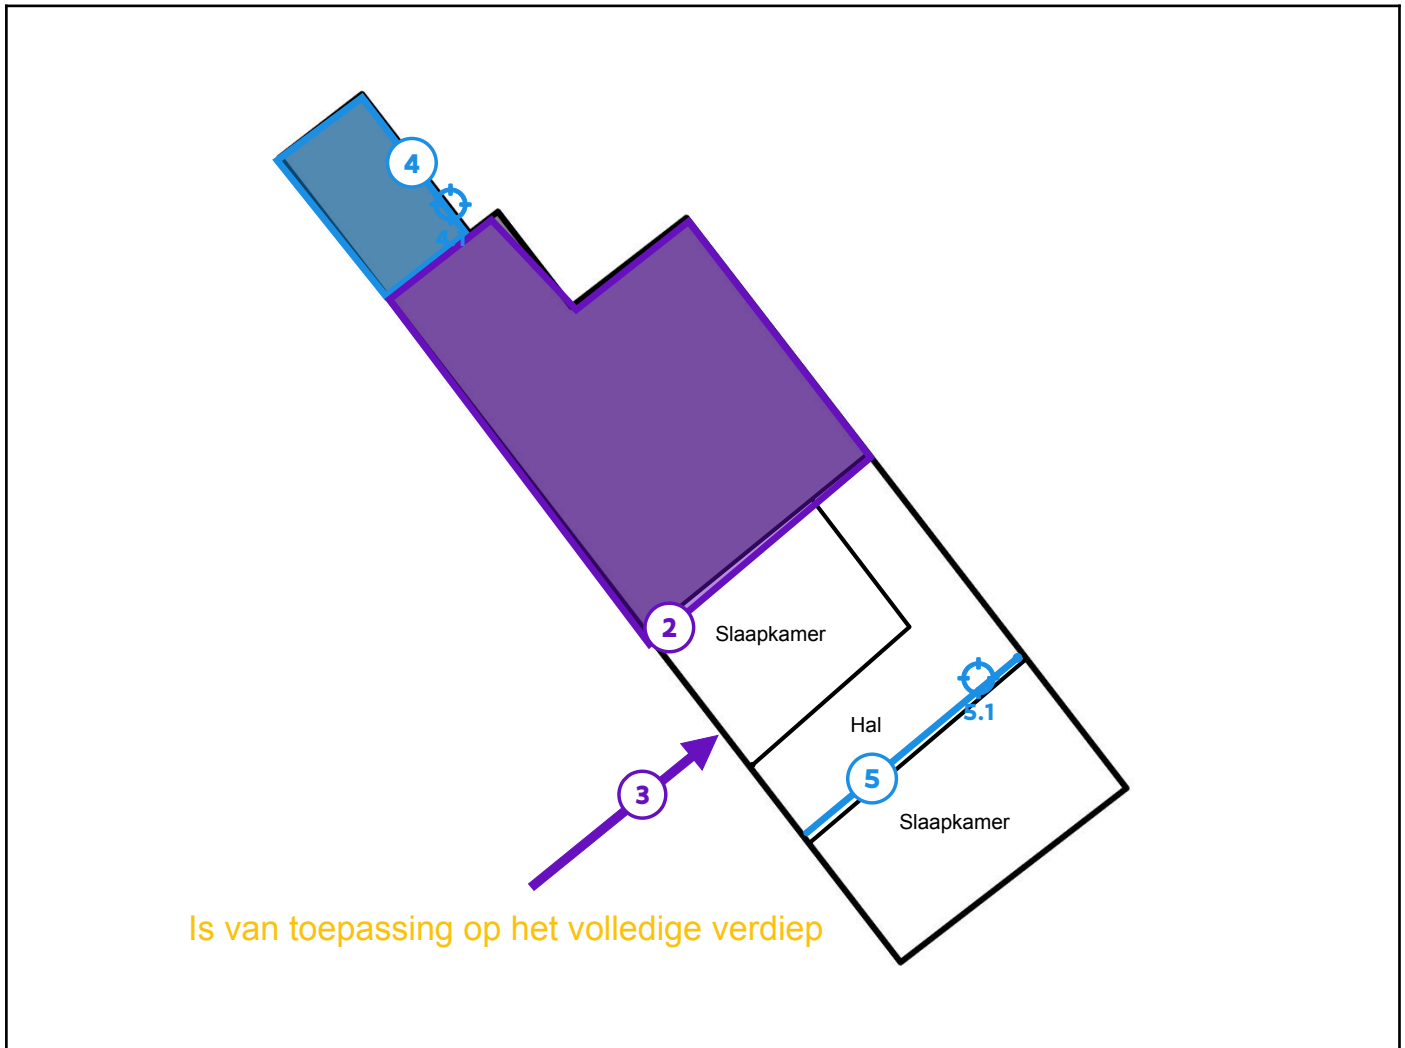
## Plan 1.2: 1ste Verdiep Woning

Beschrijving	Type	Actie
2. Platdak - EPDM	Advies	-
3. Plafond en muren plaatmateriaal	Advies	-
4. Golfplaat tuinberging	Geen asbest	-
4.1 Code: MM02	Puntmonster	-
5. Pleisterwerk Muur	Geen asbest	-
5.1 Code: MM01	Mengmonster	-

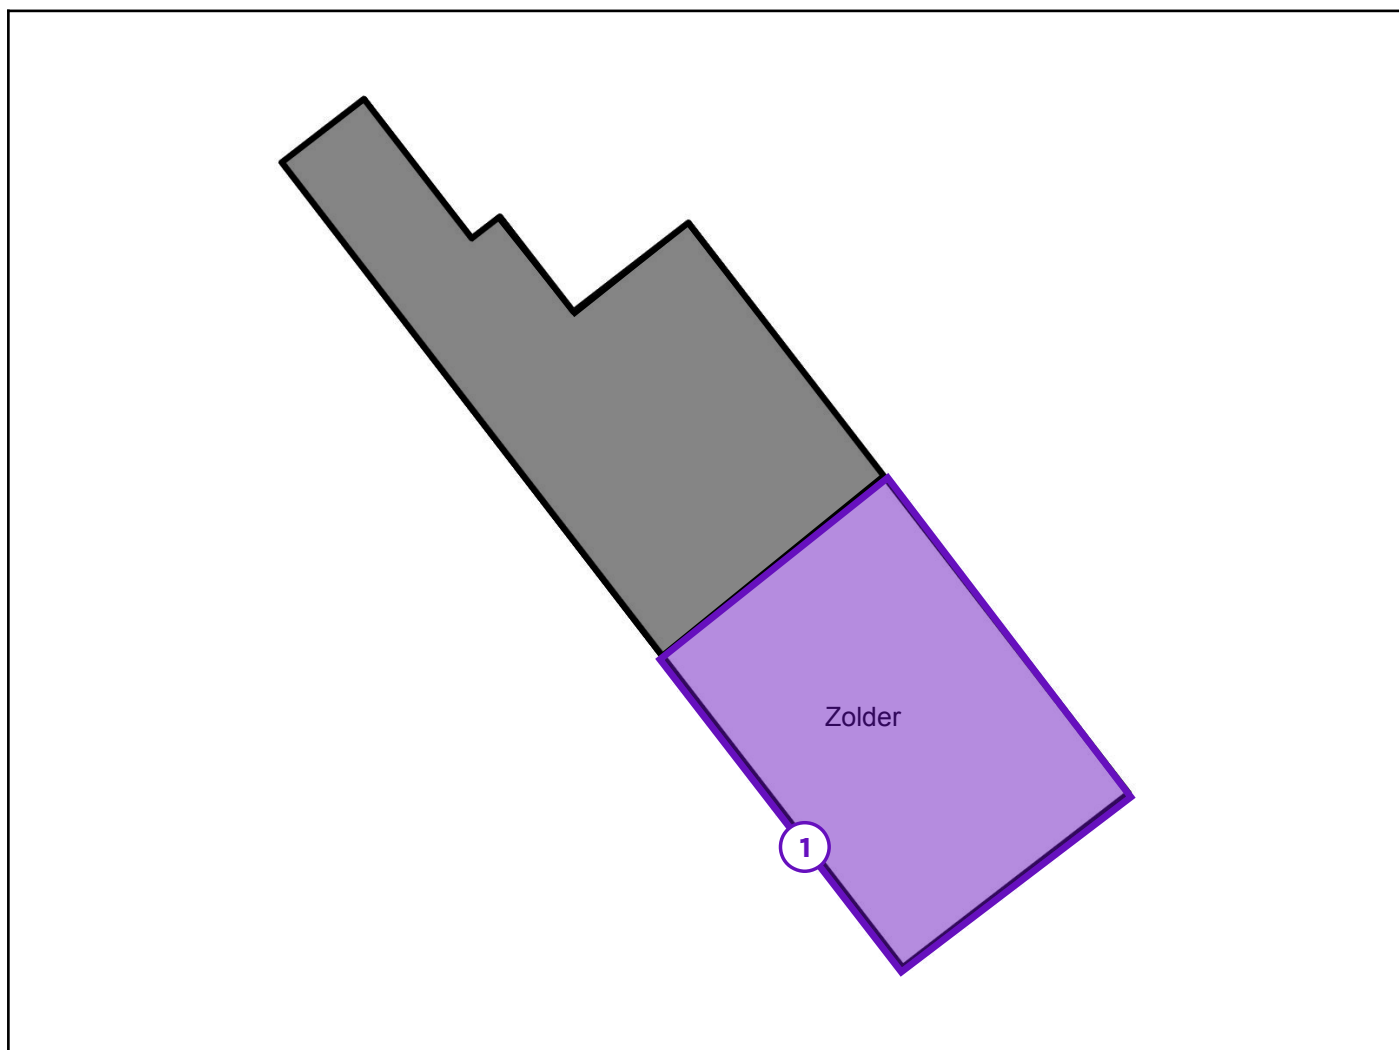
## Plan 1.3: Zolder Verdiep Woning

Beschrijving	Type	Actie
1. Onderdak woning	Beperking	-

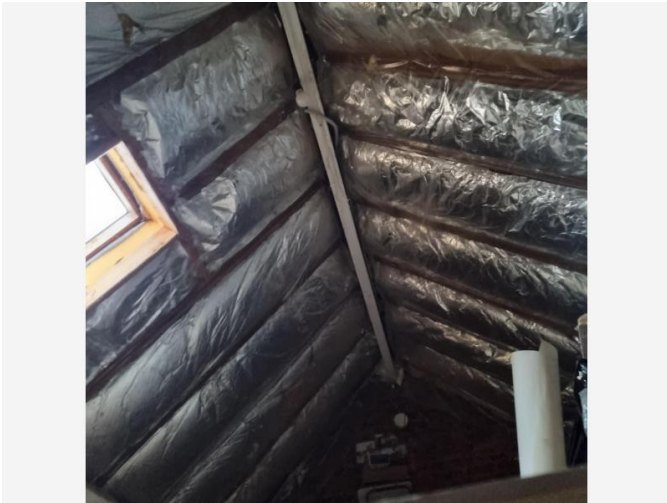
Situeringfoto

**Reden:** Er is geen volledige risicobeoordeling mogelijk

**Uitleg van de asbestdeskundige:** Aan de binnenzijde is het dak geïsoleerd met isolatieplaat en minerale wol. Daarnaast aan de buitenzijde kan het onderdak ook niet beoordeeld worden.

De huidige eigenaars zouden nog zoeken naar bewijs dat het dak werd vernieuwd na 2001 maar werd niet ontvangen.

(Asbest)materiaal	Plaat, paneel, tablet - Type Menuiserie
Karakterisatie	Asbest (verdacht)
Primaire drager	Schuin dak

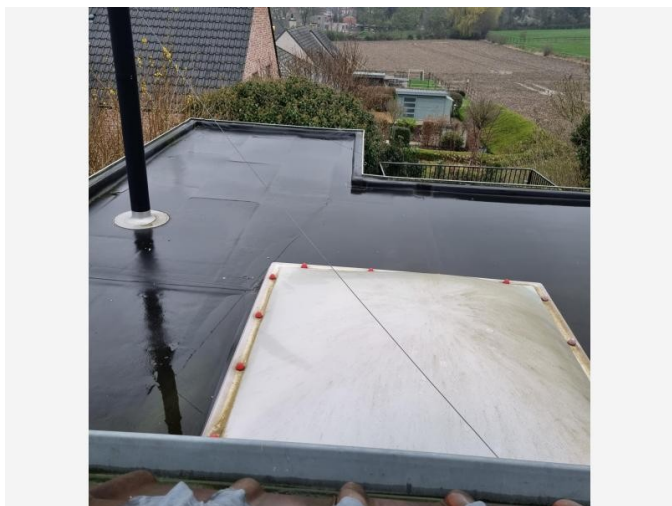
Vrije foto

Het platdak is afgewerkt in EPDM; Er is geen duidelijkheid of er nog oude roofing lagen onder de afwerking aanwezig is maar dit behoort tot de destructief onderzoek die niet van toepassing is dit attest.

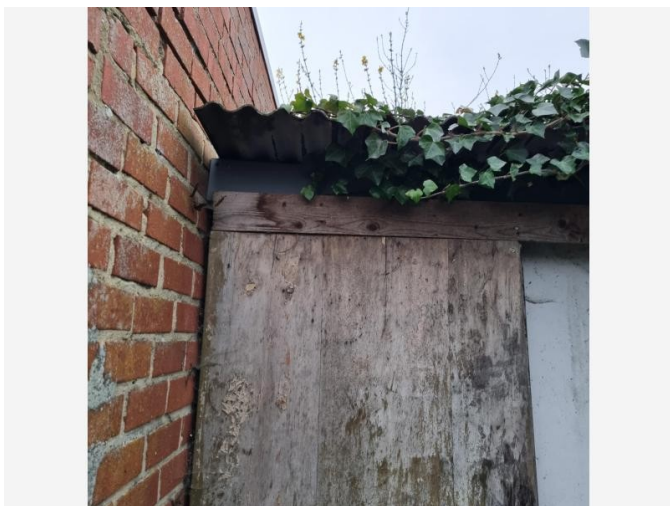
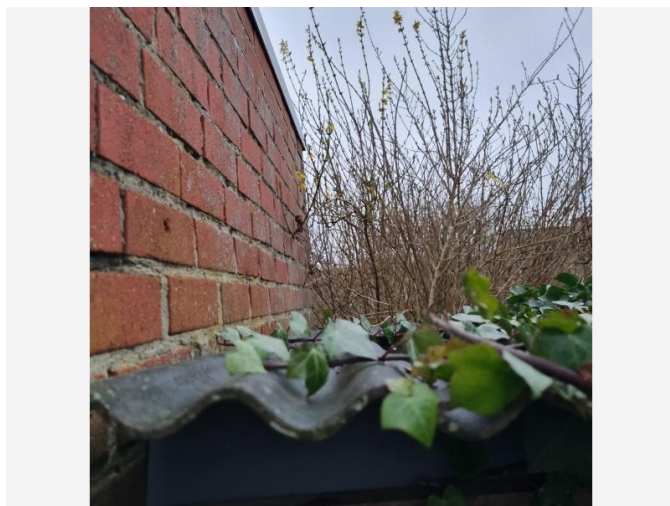
Geen asbest

#	Type	Referentie	Resultaat
4.1	Puntmonster	MM02	Geen asbest

Beschrijving	Golfplaat tuinberging
Omgeving	Grenst aan binnen- en buitenlucht
Primaire drager	Plat dak
Bindmiddel van materiaal	Cement

<b>Gebondenheid op basis van bindmiddel</b>	Hecht
<b>Hoeveelheid (oppervlakte - aantal)</b>	• 8,00 m <sup>2</sup> - 1 stuk
<b>Totale oppervlakte</b>	8,00 m <sup>2</sup>
<b>Identificatiemethode</b>	Vaststelling met monstername
<b>Destructieve handeling voor identificatie</b>	Nee

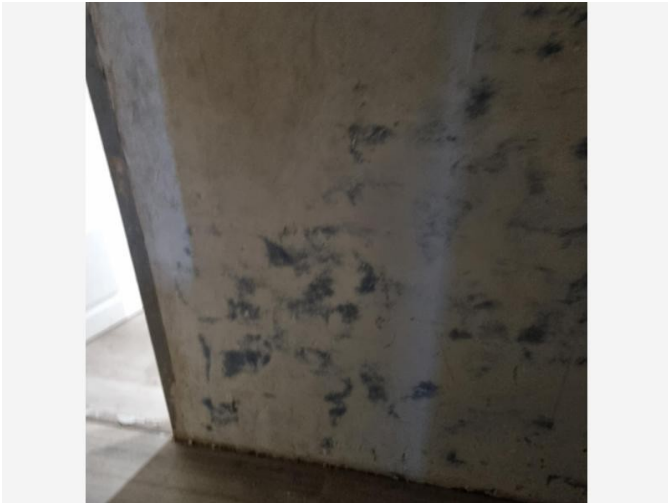
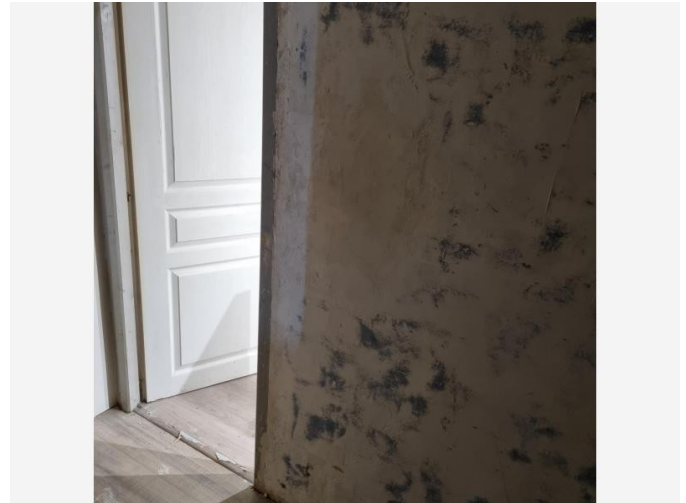
Geen asbest

#	Type	Referentie	Resultaat
5.1	Mengmonster	MM01	Geen asbest

Beschrijving	Pleisterwerk Muur
Omgeving	Binnen
Primaire drager	Binnenwand

<b>Bindmiddel van materiaal</b>	Gips - kalk
<b>Gebondenheid op basis van bindmiddel</b>	Niet-hechtgebonden
<b>Hoeveelheid (oppervlakte - dikte - aantal)</b>	• 16,00 m <sup>2</sup> - 1,00 cm - 1 stuk
<b>Totaal volume</b>	0,16 m <sup>3</sup>
<b>Identificatiemethode</b>	Vaststelling met monstername
<b>Destructieve handeling voor identificatie</b>	Nee
<b>Opmerking</b>	<p>Circulatieruimte: enkel de zijmuur van de hal naar boven en 1 pleisterwerk hal links als je naar bovenkomt.</p> <p>verblijfsruimte: enkel 1 muur in de slaapkamer vooraan is er pleisterwerk</p> <p>natte ruimte: voozetwanden</p> <p>Stooklokaal: is in de natte ruimte , met voorzetwanden</p>
