Keuringsverslag van een elektrische laagspanning- en zeer lage spanningsinstallatie

NIET CONFORM

Datum keuring: 20/12/2024

Straatnaam: Spoorwegbaan
Huisnummer: 32
Busnummer:
Postcode: 1730
Gemeente: Asse-ter-Heide
Land: België

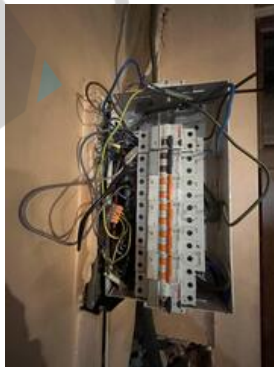
Afbelding schakel- en verdeelbord:

15.01 Het verdeelbord is niet makkelijk toegankelijk. (Boek 1 Onderafdeling 5.3.5.1.C.)

15.05 De deur en/of afschermplaat van het schakelbord dient (terug)geplaatst worden. Aanraking van onder spanning staande delen mogelijk. (Boek 1 Afdeling 5.1.4. en 5.3.5.1.A. en 4.2.2.3.)

15.07 Verdeelbord dient vervangen te worden, de beschermingsgraad tegen rechtreekse aanraking is onvoldoende. (Boek 1 Onderafdeling 4.2.2.3.)

15.09 De genaakbare, naakte onder spanning staande delen zijn onvoldoende afgeschermd. (Boek 1 Afdeling 5.1.4. en 4.2.2.3.)

15.10 Niet gebruikte invoeringen van het verdeelbord zijn niet correct of onvoldoende afgedicht. (Boek 1 Afdeling 5.1.4. en 4.2.2.3.)

15.11 Interne verbindingen en/of doorsnede van de verdeelrails en verbindingen in het bord zijn onvoldoende. (Boek 1 Onderafdeling 4.4.1.1. en 4.4.1.5.)
