Asbestinventarisatetest

Veldstraat 16/1, 9100 Sint-Niklaas

Attestnummer : 20230805-000126.000

Zone 1: Hoofdgebouw

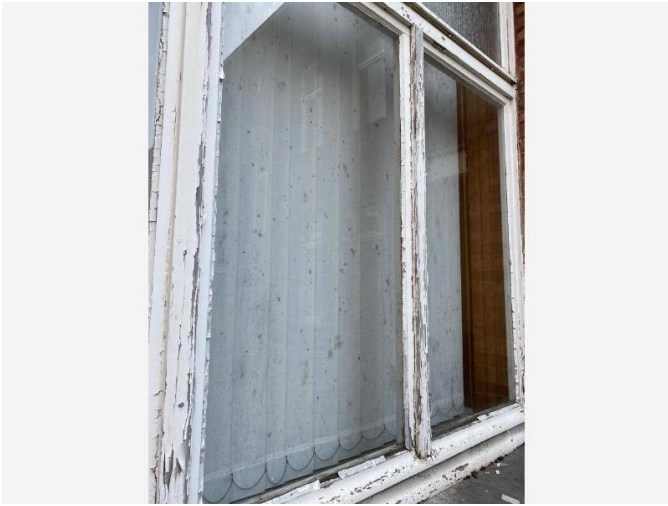
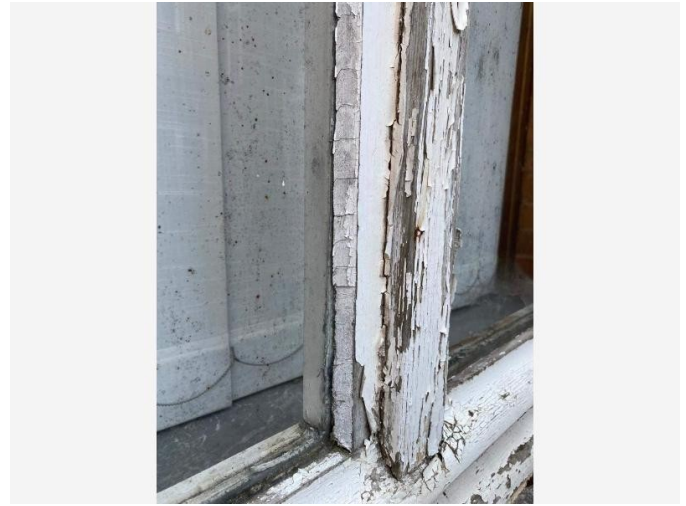
Fiche 4: Kit aan de ramen (geen)

Geen asbest

Beschrijving	Kit aan de ramen (geen)
Omgeving	Grenst aan binnen- en buitenlucht
Primaire drager	Wandopening verticaal (raam, deur, ...)
Bindmiddel van materiaal	Kitten, mastiek, pasta
Gebondenheid op basis van bindmiddel	Hecht
Identificatiemethode	Vaststelling zonder monsternamen
Destructieve handeling voor identificatie	Nee

Opmerking	Geen kit aanwezig.
-----------	--------------------
