Keuringsverslag van een elektrische laagspanning- en zeer lage spanningsinstallatie

Datum keuring: 25/08/2023

Straatnaam Veldstraat
Huisnummer 14
Busnummer
Postcode 9100
Gemeente Sint-Niklaas
Land België

Controlebezoek van een huishoudelijke installatie volgens (KB 08/09/2019) - AREI Boek 1- 6.5. en 4.2.4.3.

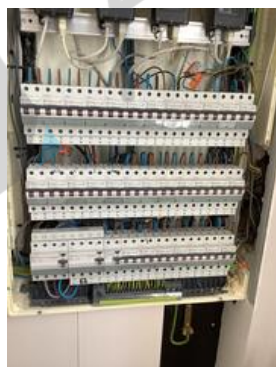
Afbeelding schakel- en verdeelbord:

Visueel nazicht (algemeen)	NOK	Directe aanraking	OK	Indirecte aanraking	NOK
Aansluitingen	NOK	schema in bijlage door Aceg vzw	NA		
Equipotentiale verbindingen	OK	Doorsnede geleiders	OK		
Continuïteit	NOK	Verlichting / toestellen	NVT
