Rapport de contrôle d'installations électriques à basse et à très basse tension

Allée de la Fragne 5 - 1400

TYPE DE CONTRÔLE Visite de contrôle vente ancienne installation (8.4.2.)

RÉF. 87/2024/66685/01:1

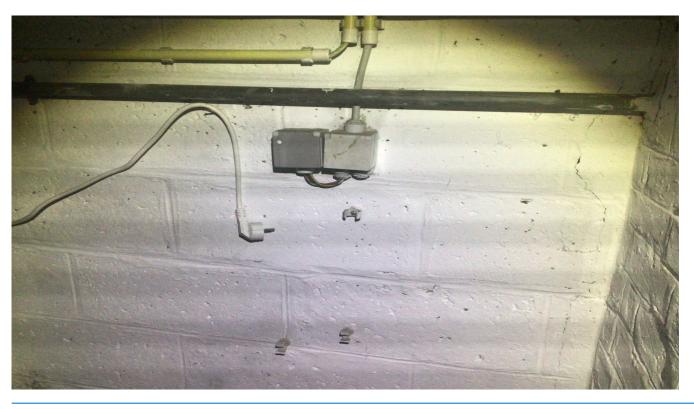
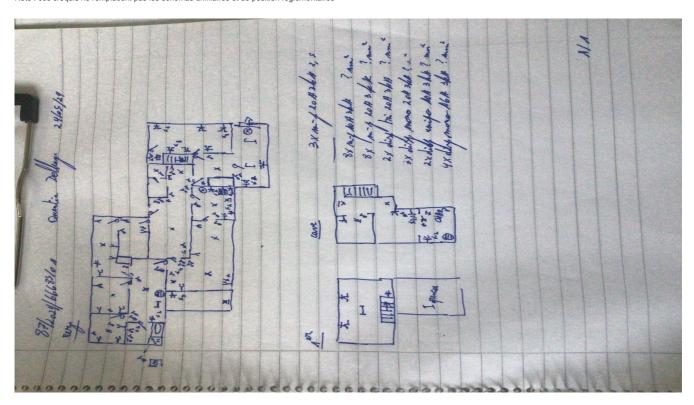
Croquis de position élémentaire et descriptif sommaire des tableaux

sur base de ce qui est visible et accessible lors du contrôle Note : ces croquis ne remplacent pas les schémas unifilaires et de position réglementaires
