Rapport de contrôle d'installations électriques à basse et à très basse tension

DATE DU CONTRÔLE ADRESSE DU CONTRÔLE 19/07/2024 (9:02 - 11:01) Rue du Gendarme 80 - 1400 Nivelles/Monstreux AGENT VISITEUR

TYPE DE CONTRÔLE Visite de contrôle vente ancienne installation (8.4.2.)

CONCLUSION: NON CONFORME

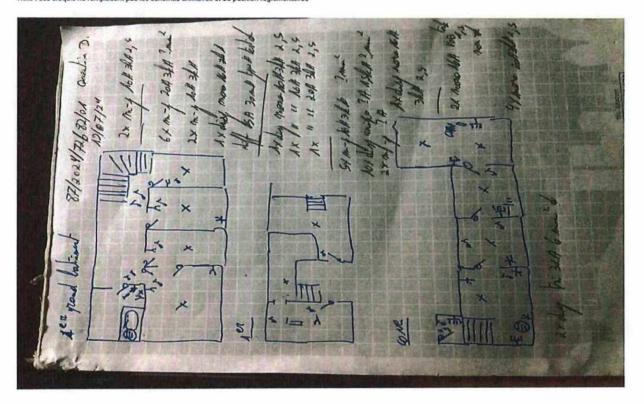
Croquis de position élémentaire et descriptif sommaire des tableaux sur base de ce qui est visible et accessible lors du contrôle Note : ces croquis ne remplacent pas les schémas unifilaires et de position réglementaires
