Asbestinventarisatetest

Residentie Beatrijs 19, 3300 Tienen

Attestnummer : 20230406-000285.000

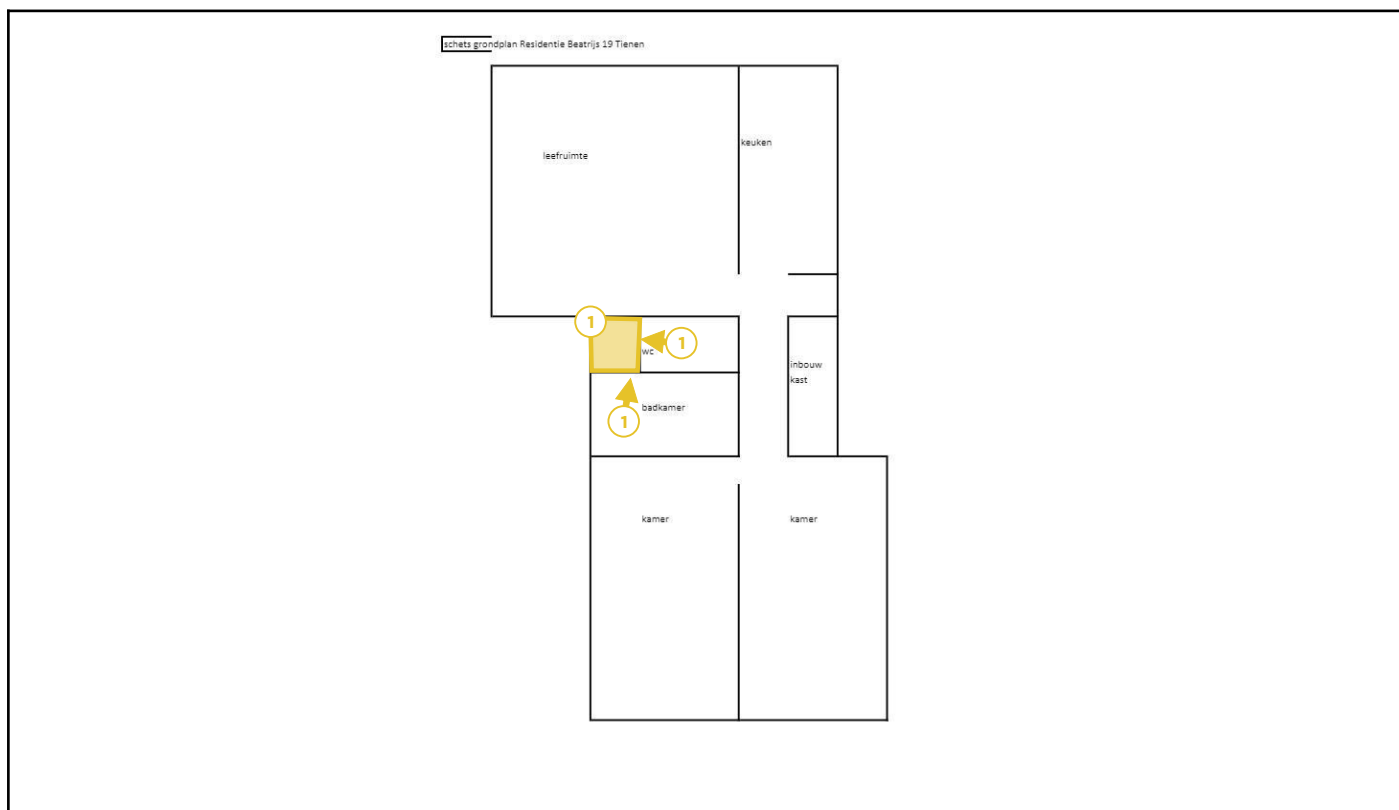
Plan 1.3: schets grondplan

| Beschrijving | Type | Actie |
|---|---|---|
| 1. ventilatiekanalen | Asbestmateriaal | Zorgvuldig beheren |

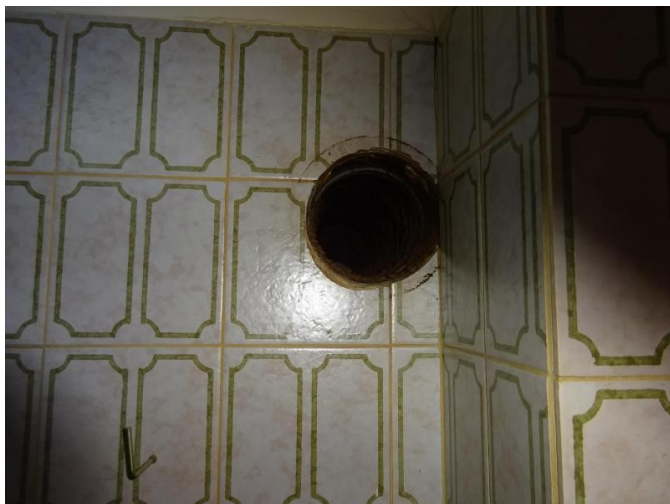
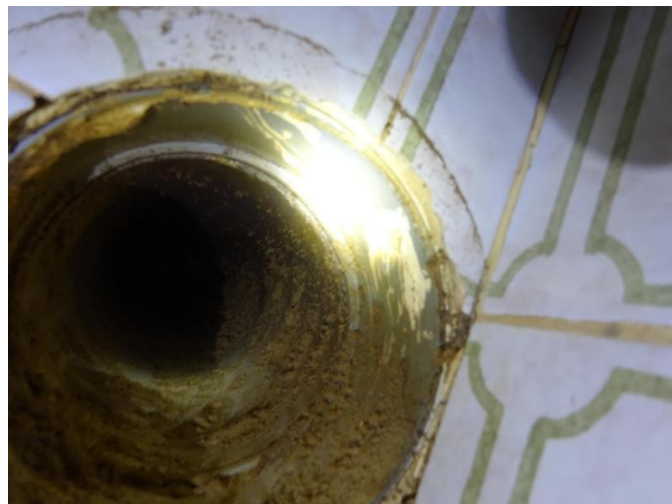
Overzichtsfoto

Het asbestmateriaal valt onder de mijlpaal van 2040.

| Eindbeoordeling materiaalrisico | Laag materiaalrisico en/of verlaagde kans op vezelvrijgave |

| Asbestsoort (vezeltype) | Crocidoliet aanwezig |
| Asbestconcentratie | Laag (< 50%) |
| Toestand van het materiaal | Onbeschadigd, niet verweerd |

| Beschrijving | verluchtingskanalen |
| Asbestmateriaal | Buis, koker, leiding, pijp, doorvoer |
| Bindmiddel van asbestmateriaal | Cement |
| Hoeveelheid (lengte - omtrek - dikte - aantal) | <ul style="list-style-type: none">• 2,40 m - 25,00 cm - 0,50 cm - 1 stuk |
| Eenvoudig bereikbaar | Nee <ul style="list-style-type: none">• Verwijdering tast de bouwkundige integriteit aan. |

- Zorg voor een veilig beheer. Vermijd het beschadigen van het asbestmateriaal. Controleer de toestand jaarlijks op wijzigingen.

- Eenvoudige handelingen: enkel door erkend asbestverwijderaar
enkel door erkend aannemer bij een grondige renovatie of bij sloop

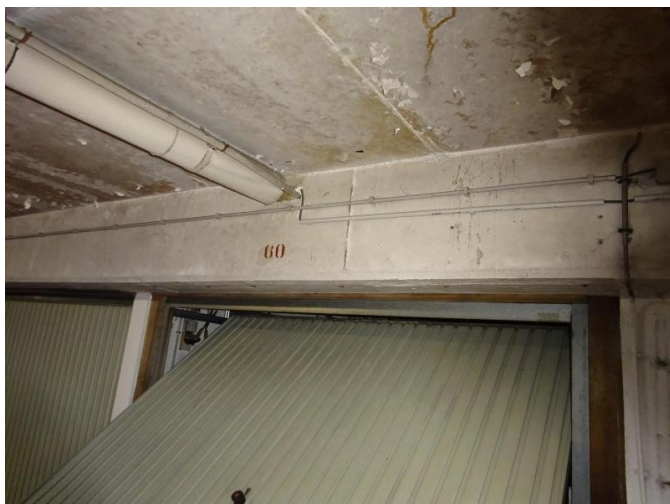
Vrije foto

De garagebox n°60 en de opbergruimte n°96 bevatten geen asbesthoudende materialen in de constructie. In de opgeslagen goederen werden geen asbesthoudende toepassingen waargenomen.

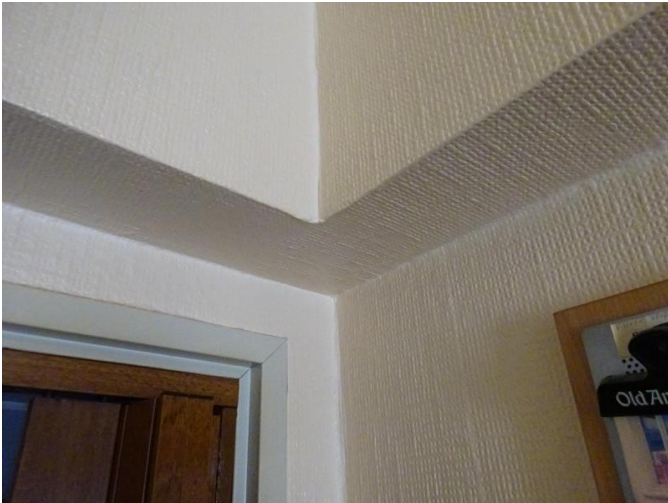
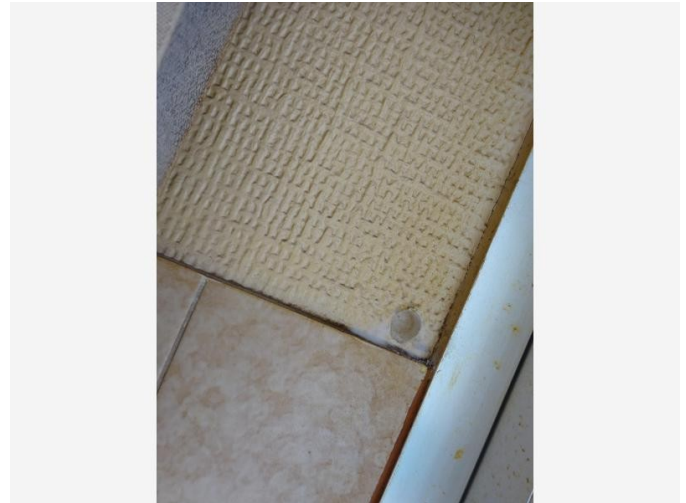
Fiche 3: pleister

Geen asbest

| # | Type | Referentie | Resultaat |
|---|---|---|---|
| 3.1 | Mengmonster | M1 pleister | Geen asbest |

| Beschrijving | pleister |
| Bindmiddel van materiaal | Gips - kalk |

| Hoeveelheid (oppervlakte - dikte - aantal) | • 180,00 m ² - 1,00 cm - 1 stuk |

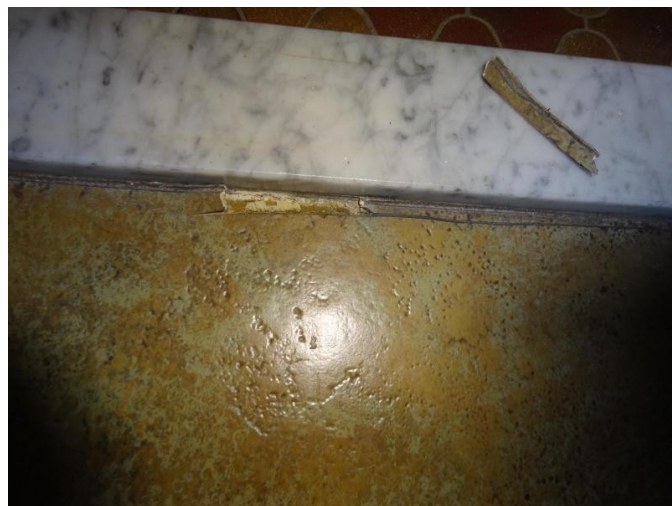
Fiche 4: vloerzeil kamers

Geen asbest

| # | Type | Referentie | Resultaat |
|---|---|---|---|
| 4.1 | Puntmonster | M2 vloerzeil | Geen asbest |

| Beschrijving | vloerzeil kamers |
| Bindmiddel van materiaal | Kunststof of -hars |

| Hoeveelheid (oppervlakte - aantal) | • 40,00 m ² - 1 stuk |
