VERSLAG NR  
GEN/15/61384342/00/NL/000  
Origineel

## Elektrische installaties op laagspanning en op zeer lage spanning (Boek 1 - KB 8/09/2019) - Algemene Directie Energie

Narcisstraat 2 - 9000 Gent

Type controle	- Controlebezoek verkoop oude installatie (8.4.2.)
Datum van de uitvoering van de installatie	- Voor 01/10/1981
Informatie inhoud controle	- Alleen de zichtbare en toegankelijke delen van de installatie werden gecontroleerd. - Aan de hand van de ter plaatse verzamelde informatie kunnen we de datum van voltooiing van de elektrische installatie niet met zekerheid vaststellen.
Afwijkingen	- Toepassing van deel 8

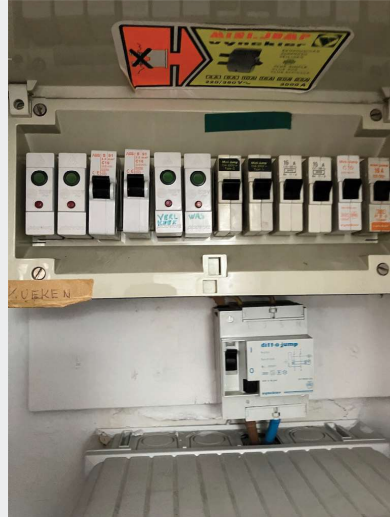
### Kenmerken bord: ALSB 1

Aantal differentieelstroominrichtingen	1
Aantal stroombanen	6

( Uitwendige foto )

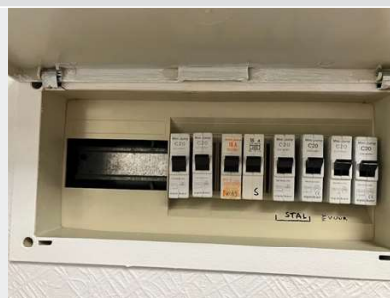
### Kenmerken bord: ALSB 2

Aantal differentieelstroominrichtingen	0
Aantal stroombanen	4

( Uitwendige foto )

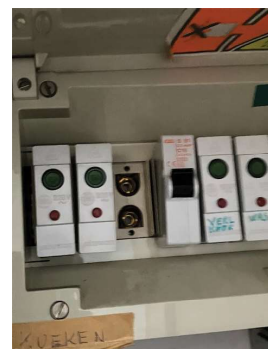
#### BORD:ALSB 1

- Een afzonderlijke differentieelschakelaar met een gevoeligheid van max. 30 mA plaatsen voor de installaties van badkamer(s) of stortbadza(a)l(en) (B1: 4.2.4.3.; 7.1.6.).
- Een afzonderlijke differentieelschakelaar met een gevoeligheid van max. 30 mA plaatsen voor wasmachine, vaatwasmachine en/of droogkast en gelijkaardige toestellen (B1: 4.2.4.3.).
- De aanduiding van de stroomkringen en/of apparatuur, aansluitklemmen, enz. dient aangebracht of vervolledigd te worden (B1: 3.1.3.; 5.3.6.1.; 5.3.6.2. B3: 3.1.3.; 5.3.6.1.).
- De smeltveiligheidshouders of houders van automatische schakelaars dienen voorzien te worden van calibrelementen (B1: 5.3.5.5.; B3: 5.3.5.5.).

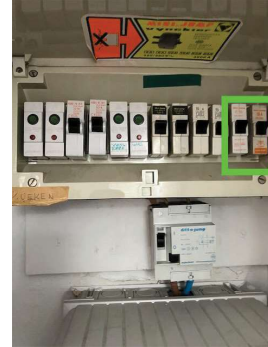
- Elektrisch materieel voor lage spanning is niet veilig (B1: 5.1.3.1.; B3: 5.1.3.1.).
- De bescherming tegen overbelasting/kortsluiting van de actieve geleiders van eenzelfde stroombaan dient uitgevoerd te worden door smeltveiligheden of automaten van dezelfde nominale stroomsterkte ( $I_n$ ) en van hetzelfde type (B1: 4.4.1.3.; B3: 4.4.1.3.).

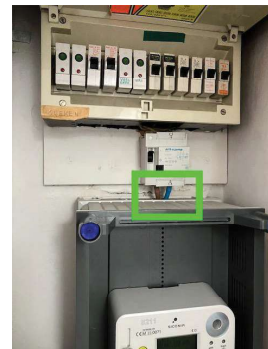
## Gegevens van de laagspanningsaansluiting

- De geleiders van het type VOB moeten in daarvoor bestemde buizen/kabelgoten geïnstalleerd worden (B1: 5.2.9.3.; 5.2.9.6.; B3: 5.2.10.4.).

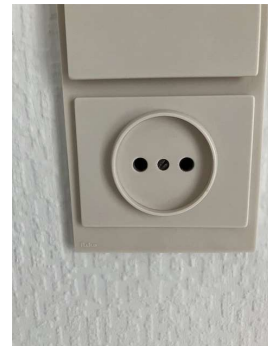
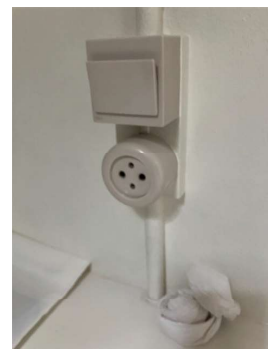
## RONDGANG:Woning

- Een aarding verwezenlijken overeenkomstig de voorschriften (B1: 4.2.3.2.; B2: 4.2.3.2.; B3: 4.2.3.2.).
- Een demonteerbaar aansluitstuk (aardingsonderbreker) dient aangebracht te worden in de aardgeleider teneinde de meting van de verspreidingsweerstand mogelijk te maken (B1: 2.5.; 5.4.3.5.; B3: 2.5.; 5.4.3.5.).
- Contactdozen, conform NBN C61-112, met kinderbeveiliging en aardingscontact plaatsen (B1: 1.4.2.3.; 4.2.2.3.; 5.3.5.2.).
- Toestellen zonder bodem moeten bevestigd worden op aangepaste montageplaten (schakelaar, contactdoos, verlichtingstoestel,...) (B1: 4.3.3.5.; 5.3.4.2.; 5.3.5.2.; B3: 4.3.3.5.; 5.3.4.2.; 5.3.5.2.).

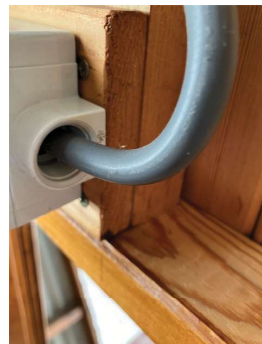
- De buis of kabel is niet correct ingevoerd doorheen de behuizing van het bord of het aangesloten toestel (B1: 5.2.6.1.; 5.2.6.2.; B3: 5.2.6.1.; 5.2.6.2.).
