# Asbestinventarisatetest

Posthoornstraat 41, 8900 Ieper

Attestnummer : 20230427-000391.000

Uitgegeven op : 27.04.2023

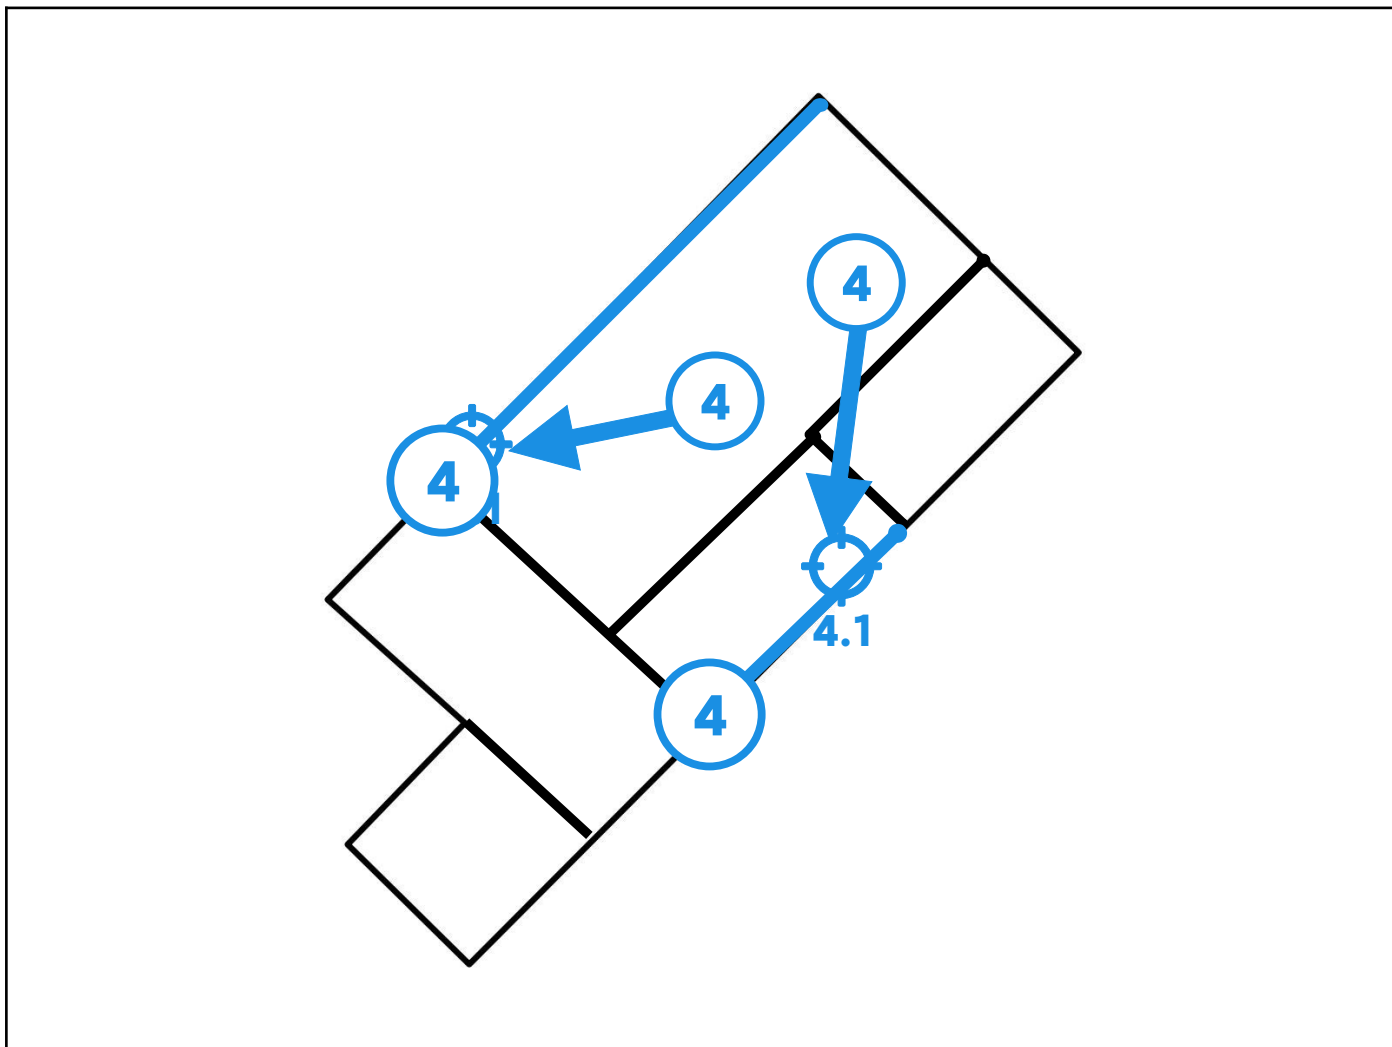
## Plan 1.1: Gelijkvloers

Beschrijving	Type	Actie
4. pleisterwerk muren	Geen asbest	-
4.1 Code: 1	Mengmonster	-

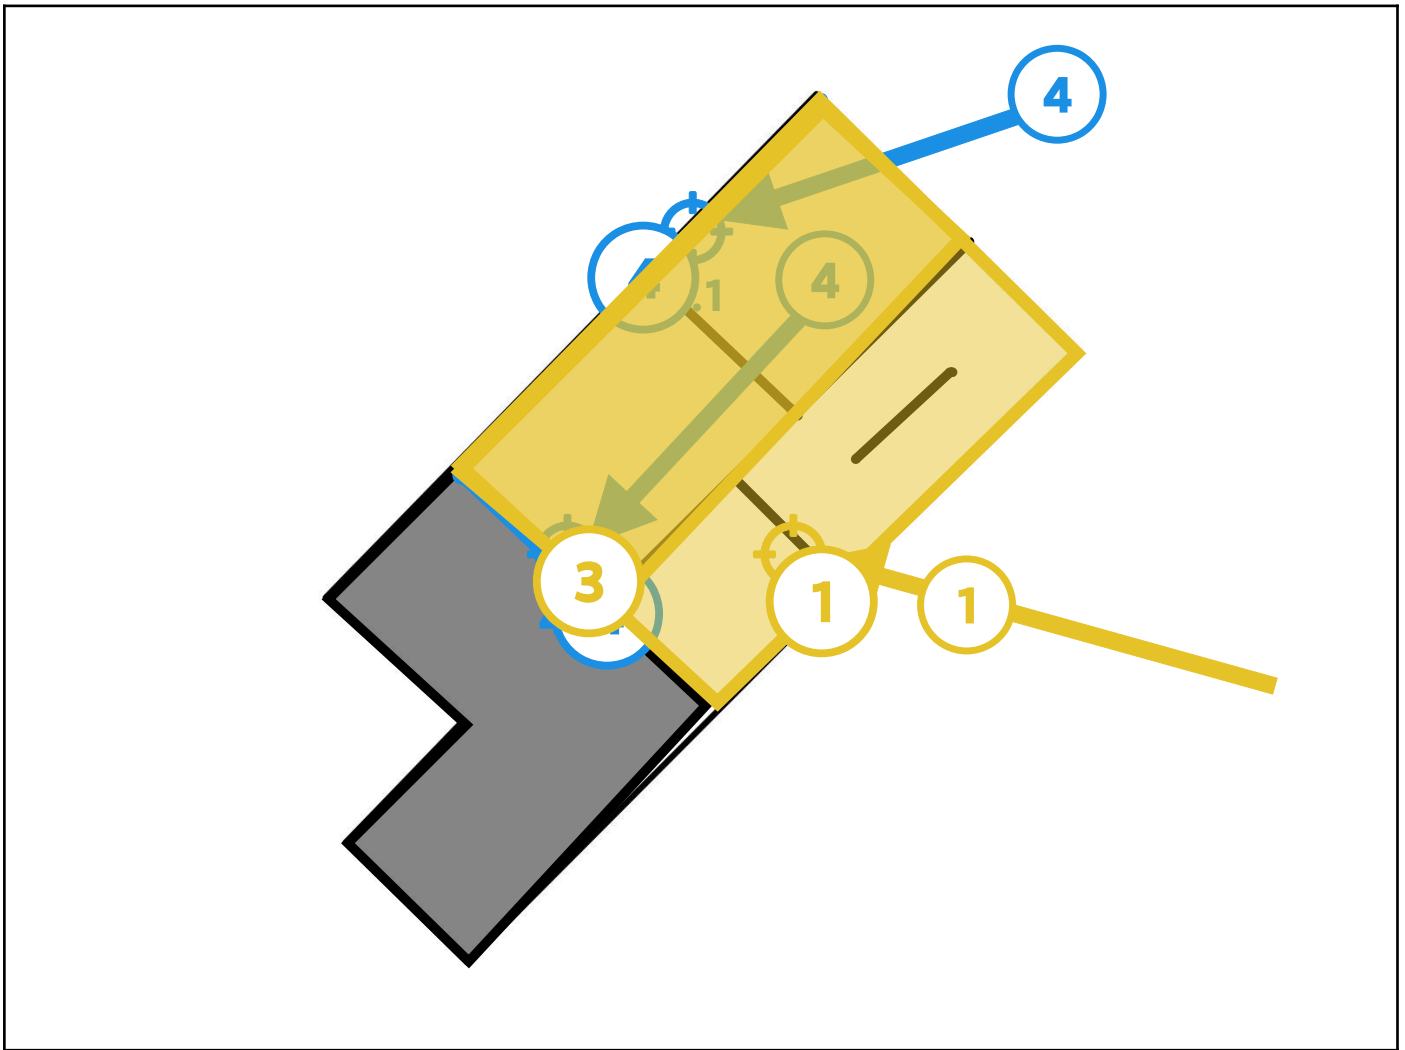
## Plan 1.2: 1e verdiep

Beschrijving	Type	Actie
1. vinylvloer verdiep	Asbestmateriaal	Zorgvuldig beheren
1.1 Code: 2	Puntmonster	-
3. pleisterwerk plafonds	Asbestmateriaal	Zorgvuldig beheren
4. pleisterwerk muren	Geen asbest	-
4.1 Code: 1	Mengmonster	-

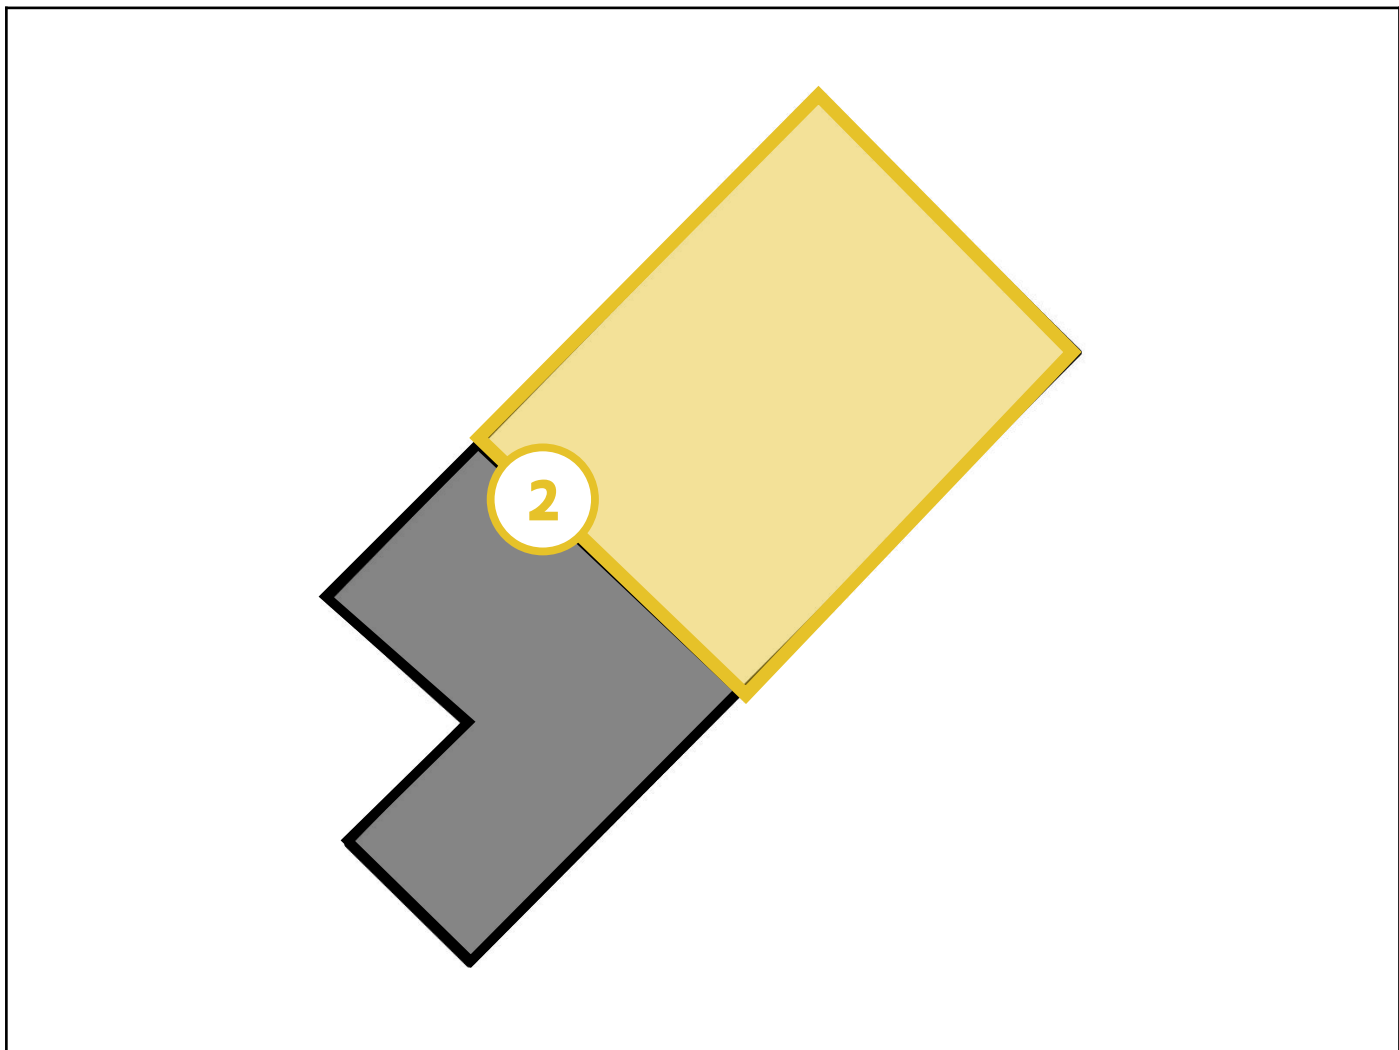
## Plan 1.3: Hoofdgebouw plan

Beschrijving	Type	Actie
2. onderdak hoofdgebouw	Asbestmateriaal	Zorgvuldig beheren

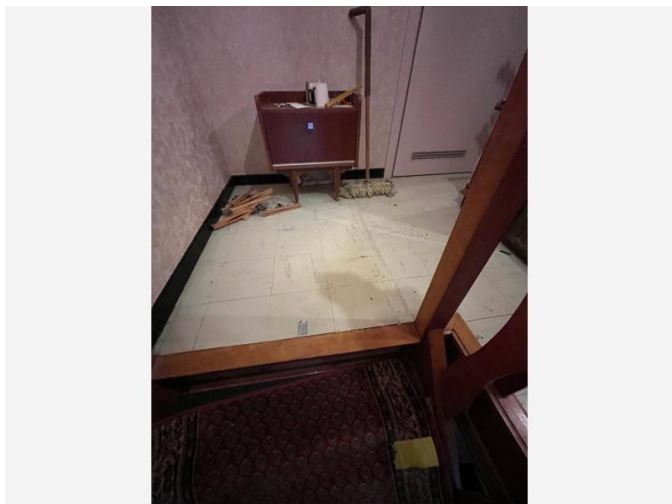
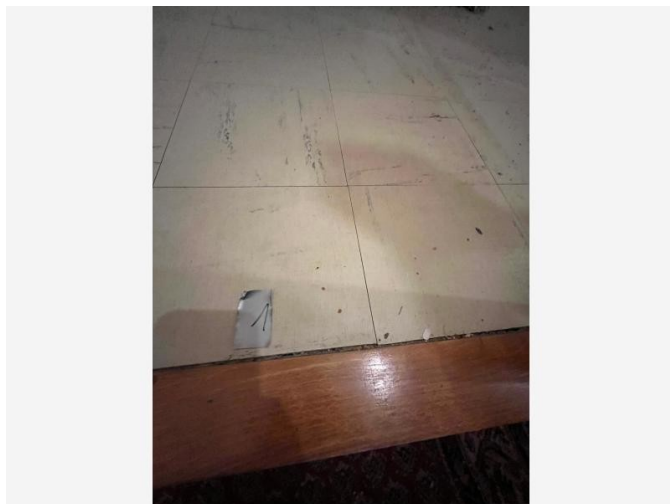
Overzichtsfoto

Detailfoto

Eindbeoordeling materiaalrisico	Zeer laag materiaalrisico en/of zeer lage kans op vezelvrijgave
---------------------------------	---

Gebondenheid	Categorie 1: hechtgebonden in oorsprong
Asbestsoort (vezeltype)	Alleen chrysotiel
Asbestconcentratie	Laag (< 50%)
Afschermingsgraad van het gehele materiaal	Geheel of deels (ook) vrij aan de binnenlucht
Toestand van het materiaal	Onbeschadigd, niet verweerd

#	Type	Referentie	Resultaat
1.1	Puntmonster	2	Chrysotiel

Beschrijving	vinylvloer verdiep
Omgeving	Binnen
Primaire drager	Vloer
Asbestmateriaal	Prefab - afwerking - Vloerzeil
Bindmiddel van asbestmateriaal	Kunststof of -hars
Gebondenheid op basis van bindmiddel	Hecht
Hoeveelheid (oppervlakte - aantal)	• 45,00 m <sup>2</sup> - 1 stuk

<b>Totale oppervlakte</b>	45,00 m <sup>2</sup>
<b>Eenvoudig bereikbaar</b>	Ja
<b>Bevestigingswijze</b>	<ul style="list-style-type: none"><li>• Verlijmd, ingegoten, versmeerd</li></ul>
<b>Identificatiemethode</b>	Vaststelling met monstername
<b>Destructieve handeling voor identificatie</b>	Ja

Het asbestmateriaal valt onder de mijlpaal van 2040.

Zorgvuldig beheren

- Zorg voor een veilig beheer. Vermijd het beschadigen van het asbestmateriaal. Controleer de toestand jaarlijks op wijzigingen.
- Verwijder dit asbestmateriaal zo snel mogelijk. Volg de toestand goed op.

- Eenvoudige handelingen: mag via doe-het-zelf of door werknemer(s) met opleidingsattest eenvoudige handelingen  
Hechtgebonden asbest kan via eenvoudige handelingen verwijderd worden, mits dragen nodige PBM's. Personeel dient jaarlijks opleiding te volgen bij verwijdering asbest.

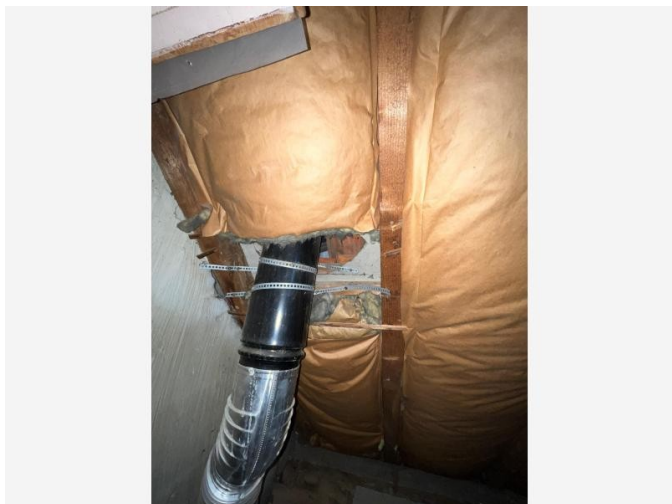
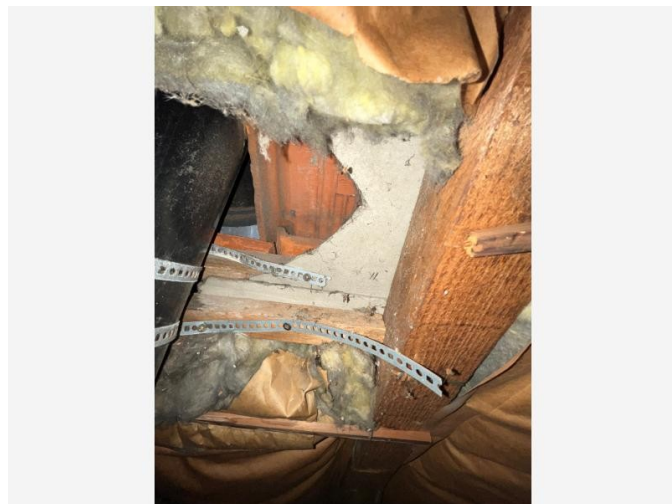
Overzichtsfoto

Detailfoto

Eindbeoordeling materiaalrisico	Laag materiaalrisico en/of verlaagde kans op vezelvrijgave
---------------------------------	--

Gebondenheid	Categorie 1: hechtgebonden in oorsprong
Asbestsoort (vezeltype)	Crocidoliet aanwezig
Asbestconcentratie	Laag (< 50%)
Afschermingsgraad van het gehele materiaal	Niet stootvaste afscherming
Toestand van het materiaal	Licht beschadigd, licht verweerd. Intact materiaal type Pical – asbestboard of categorie III 'gebondenheid'

Beschrijving	onderdak hoofdgebouw
Omgeving	Binnen
Primaire drager	Schuin dak
Asbestmateriaal	Plaat, paneel, tablet - Type Menuiserite
Bindmiddel van asbestmateriaal	Cement
Gebondenheid op basis van bindmiddel	Hecht
Hoeveelheid (oppervlakte - dikte - aantal)	• 54,00 m <sup>2</sup> - 0,50 cm - 1 stuk
Totaal volume	0,27 m <sup>3</sup>
Eenvoudig bereikbaar	Nee • Verwijdering tast de bouwkundige integriteit aan.

<b>Bevestigingswijze</b>	<ul style="list-style-type: none"><li>• Geklemd</li><li>• Genageld, geniet</li></ul>
<b>Identificatiemethode</b>	Vaststelling zonder monstername
<b>Destructieve handeling voor identificatie</b>	Nee

Het asbestmateriaal valt onder de mijlpaal van 2040.

Zorgvuldig beheren

- Zorg voor een veilig beheer. Vermijd het beschadigen van het asbestmateriaal. Controleer de toestand jaarlijks op wijzigingen.

- Eenvoudige handelingen: enkel door erkend asbestverwijderaer  
Hechtgebonden asbest kan via eenvoudige handelingen verwijderd worden, mits dragen nodige PBM's.  
Personeel dient jaarlijks opleiding te volgen bij verwijdering asbest.

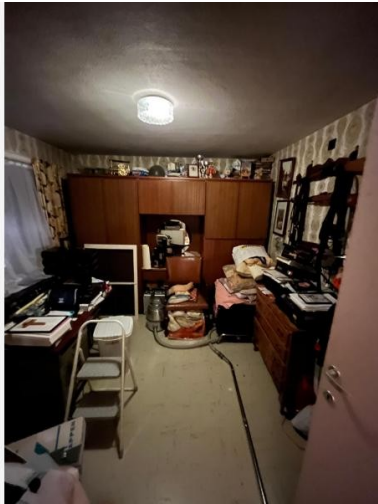
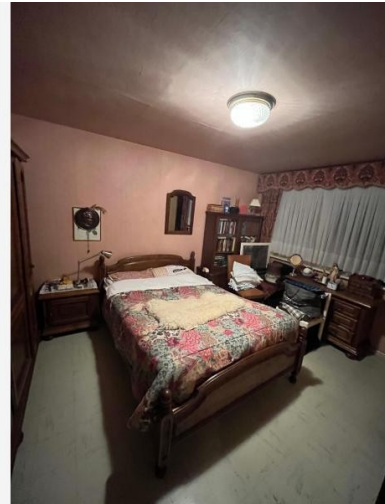
Overzichtsfoto

Detailfoto

Eindbeoordeling materiaalrisico	Zeer laag materiaalrisico en/of zeer lage kans op vezelvrijgave
Opmerking	er werd 1 mengmonster (nr1) van het pleisterwerk van de muren. zie labo- verslag  vooraleer er werken gebeuren aan de plafonds moet er een staalname genomen worden

Gebondenheid	Categorie 2: niet-hechtgebonden met matrix
Asbestsoort (vezeltype)	Alleen chrysotiel
Asbestconcentratie	Laag (< 50%)
Afschermingsgraad van het gehele materiaal	Niet stootvaste afscherming
Toestand van het materiaal	Onbeschadigd, niet verweerd

Beschrijving	pleisterwerk plafonds
Omgeving	Binnen
Primaire drager	Plafond
Asbestmateriaal	In-situ afwerkingslagen - Pleisterwerk (wand, plafond, ...)
Bindmiddel van asbestmateriaal	Gips - kalk
Gebondenheid op basis van bindmiddel	Niet-hechtgebonden
Hoeveelheid (oppervlakte - dikte - aantal)	• 45,00 m <sup>2</sup> - 1,00 cm - 1 stuk
Totaal volume	0,45 m <sup>3</sup>
Eenvoudig bereikbaar	Ja

<b>Bevestigingswijze</b>	<ul style="list-style-type: none"><li>• Verlijmd, ingegoten, versmeerd</li></ul>
<b>Identificatiemethode</b>	Vaststelling zonder monstername Motivatie: Op vraag van de eigenaar-opdrachtgever werd geen monstername uitgevoerd
<b>Destructieve handeling voor identificatie</b>	Nee

Het asbestmateriaal valt onder de mijlpaal van 2040.

Zorgvuldig beheren

- Zorg voor een veilig beheer. Vermijd het beschadigen van het asbestmateriaal. Controleer de toestand jaarlijks op wijzigingen.

- Hermetische zone (erkend asbestverwijderaar)  
Asbesthoudend pleisterwerk, losgebonden asbest, mag enkel door erkend asbestverwijderend bedrijf verwijderd worden in hermetische zone.

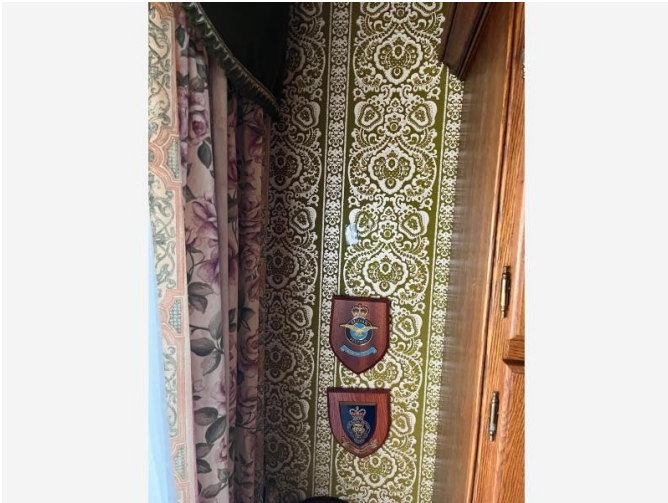
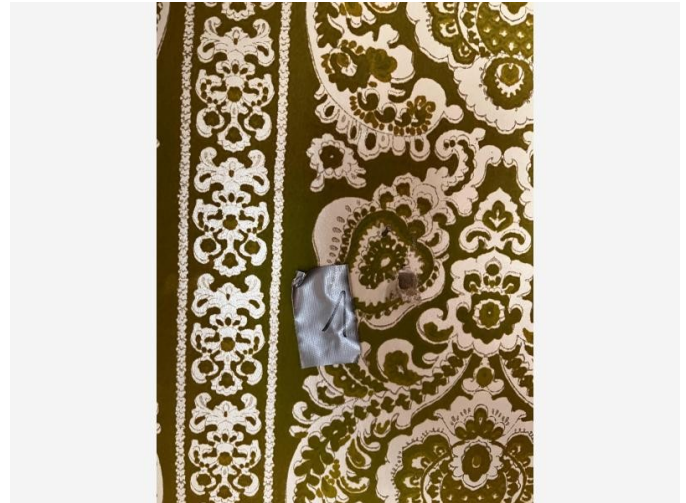
## Fiche 4: pleisterwerk muren

Overzichtsfoto

Detailfoto

Geen asbest

#	Type	Referentie	Resultaat
4.1	Mengmonster	1	Geen asbest

Beschrijving	pleisterwerk muren
Omgeving	Binnen
Primaire drager	Binnenwand

<b>Bindmiddel van materiaal</b>	Gips - kalk
<b>Gebondenheid op basis van bindmiddel</b>	Niet-hechtgebonden
<b>Hoeveelheid (oppervlakte - dikte - aantal)</b>	• 180,00 m <sup>2</sup> - 1,00 cm - 1 stuk
<b>Totaal volume</b>	1,80 m <sup>3</sup>
<b>Identificatiemethode</b>	Vaststelling met monstername
<b>Destructieve handeling voor identificatie</b>	Ja
