Asbestinventarisatetest

Zegestraat 21, 3500 Hasselt

Attestnummer : 20230804-000312.000

Zone 1: Hoofdgebouw

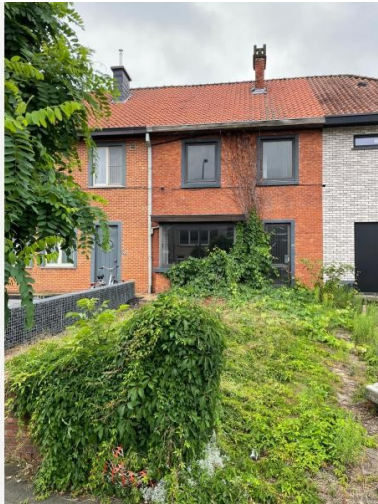
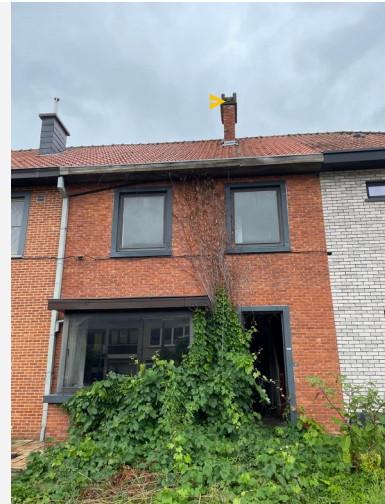
Het asbestmateriaal valt onder de mijlpaal van 2034.

Verwijderen

Eindbeoordeling materiaalrisico	Laag materiaalrisico en/of verlaagde kans op vezelvrijgave
---------------------------------	--

Gebondenheid	Categorie 1: hechtgebonden in oorsprong
Asbestsoort (vezeltype)	Crocidoliet aanwezig
Asbestconcentratie	Laag (< 50%)
Afschermingsgraad van het gehele materiaal	Geheel of deels vrij aan de buitenlucht
Toestand van het materiaal	Licht beschadigd, licht verweerd. Intact materiaal type Pical – asbestboard of categorie III 'gebondenheid'

Beschrijving	schouw
Omgeving	Buiten
Primaire drager	Schuin dak
Asbestmateriaal	Rookgaskanaal
Bindmiddel van asbestmateriaal	Cement
Gebondenheid op basis van bindmiddel	Hecht
Hoeveelheid (lengte - omtrek - dikte - aantal)	<ul style="list-style-type: none">2,00 m - 30,00 cm - 3,00 cm - 1 stuk
Totaal volume	0,018 m ³

Eenvoudig bereikbaar	Ja
Bevestigingswijze	<ul style="list-style-type: none">• Verlijmd, ingegoten, versmeerd
Identificatiemethode	Vaststelling zonder monstername
Destructieve handeling voor identificatie	Nee

- Zorg voor een veilig beheer. Vermijd het beschadigen van het asbestmateriaal. Controleer de toestand jaarlijks op wijzigingen.

- Eenvoudige handelingen: mag via doe-het-zelf of door werknemer(s) met opleidingsattest eenvoudige handelingen
Verwijder dit materiaal bij renovatie.
Gebruik FFP3-mondmasker, handschoenen, overall.
Materiaal niet gooien of breken.
Kijk op www.Limburg.net – asbest voor mogelijkheden en hulpmaatregelen van de overheid.

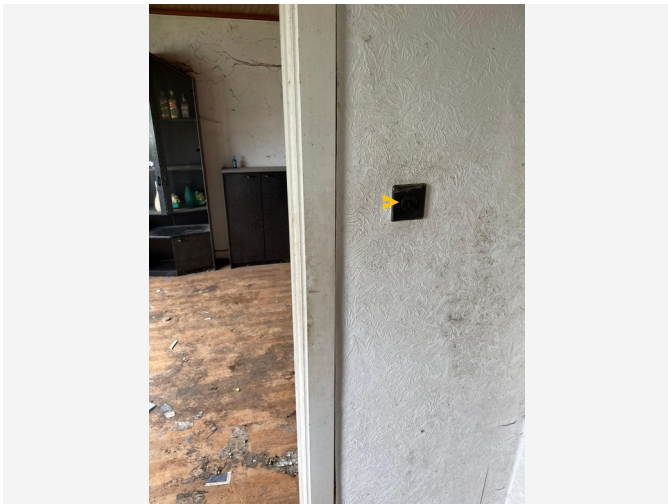
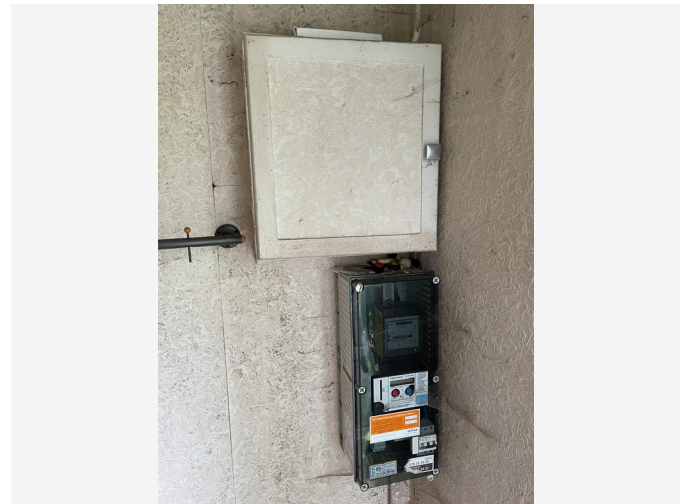
Het asbestmateriaal valt onder de mijlpaal van 2040.

Zorgvuldig beheren

Eindbeoordeling materiaalisico	Laag materiaalisico en/of verlaagde kans op vezelvrijgave
--------------------------------	---

Gebondenheid	Categorie 1: hechtgebonden in oorsprong
Asbestsoort (vezeltype)	Crocidoliet aanwezig
Asbestconcentratie	Laag (< 50%)
Afschermingsgraad van het gehele materiaal	Geheel of deels (ook) vrij aan de binnenlucht
Toestand van het materiaal	Onbeschadigd, niet verweerd

Beschrijving	bakeliet materiaal
Omgeving	Binnen
Primaire drager	Binnenwand
Asbestmateriaal	Plaat, paneel, tablet - Type Bakeliet
Bindmiddel van asbestmateriaal	Kunststof of -hars
Gebondenheid op basis van bindmiddel	Hecht
Hoeveelheid (oppervlakte - dikte - aantal)	• 0,20 m ² - 2,00 cm - 1 stuk
Totaal volume	0,004 m ³
Eenvoudig bereikbaar	Ja

Bevestigingswijze	<ul style="list-style-type: none">• Geschroefd
Identificatiemethode	Vaststelling zonder monstername
Destructieve handeling voor identificatie	Nee

- Zorg voor een veilig beheer. Vermijd het beschadigen van het asbestmateriaal. Controleer de toestand jaarlijks op wijzigingen.

- Eenvoudige handelingen: mag via doe-het-zelf of door werknemer(s) met opleidingsattest eenvoudige handelingen

Verwijder dit materiaal bij renovatie.

Gebruik FFP3-mondmasker, handschoenen, overall.

Materiaal niet gooien of breken.

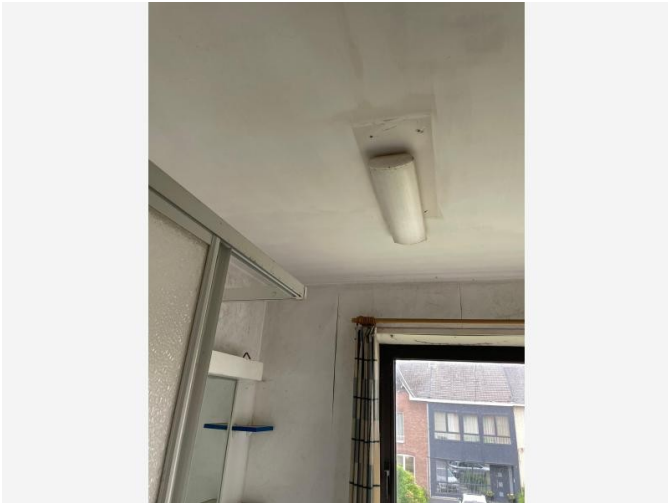
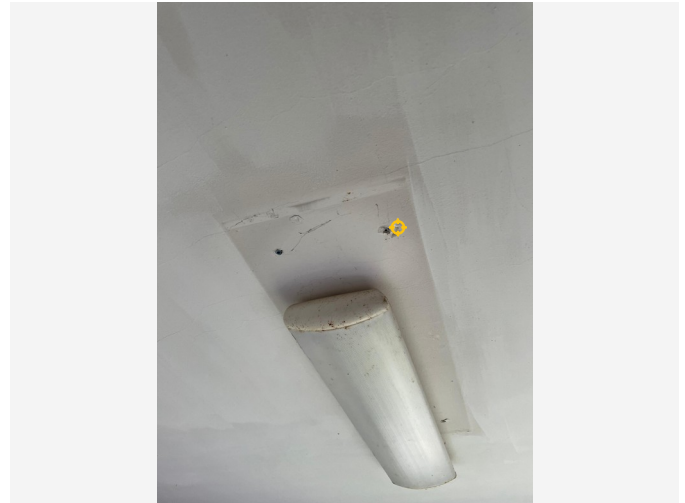
Fiche 4: pleister plafond

Geen asbest

#	Type	Referentie	Resultaat
4.1	Mengmonster	23-9339-94-M02	Geen asbest

Beschrijving	pleister plafond
Omgeving	Binnen
Primaire drager	Plafond
Bindmiddel van materiaal	Gips - kalk

Gebondenheid op basis van bindmiddel	Niet-hechtgebonden
Hoeveelheid (oppervlakte - dikte - aantal)	• 38,00 m ² - 1,00 cm - 1 stuk
Totaal volume	0,38 m ³
Identificatiemethode	Vaststelling met monstername
Destructieve handeling voor identificatie	Nee
Opmerking	mengstaal pleister plafond trappenhal GV, badkamer 1e v, slaapkamer 1e v vz.
