## Keuringsverslag van een elektrische laagspanning- en zeer lage spanningsinstallatie

### NIET CONFORM

Straatnaam Groenstraat  
Huisnummer 81  
Busnummer  
Postcode 3511  
Gemeente Kuringen  
Land België

Controlebezoek van een oude huishoudelijke elektrische installatie van een wooneenheid bij verkoop op vraag van de verkoper volgens (KB 08/09/2019) - AREI Boek 1- 8.4.2. en 8.2.1. en 4.2.4.3.

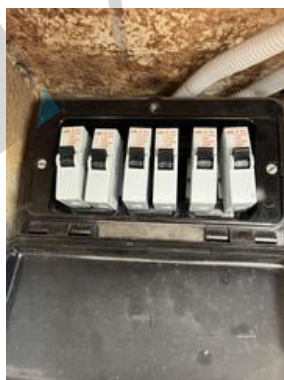
Afbeelding schakel- en verdeelbord:

- I5.03 Het verdeelbord is niet makkelijk toegankelijk. (Boek 1 Onderafdeling 5.3.5.1.C.)
- I5.08 Beschadigd en gebroken materiaal dient vervangen of hersteld te worden. De beschermingsgraad van het verdeelbord tegen rechstreekse aanraking is onvoldoende. (niet tenminste IPXX-B) (Boek 1 Onderafdeling 4.2.2.3.)

- Bepaalde 1 polige automaten zaten te vast om ze zonder kans op schade eruit te halen daarom geen draadsecties en interne verbindingen bekend
- Bakeliet bord vervangen ( onvoldoende bescherming tegen aanraking)
