Asbestinventarisatetest

Palinghuizen 148A, 9000 Gent

Attestnummer : 20231120-000257.000

Uitgegeven op : 20.11.2023

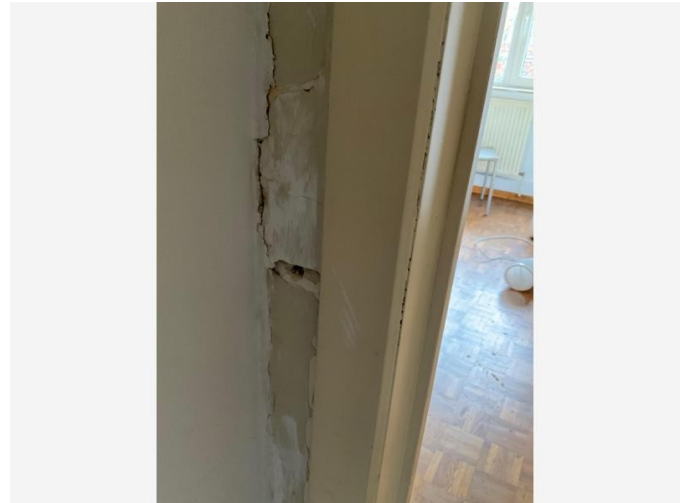
Geen asbest

#	Type	Referentie	Resultaat
1.1	Mengmonster	001	Geen asbest

Beschrijving	Pleisterwerk muren/wanden
Omgeving	Binnen
Primaire drager	Binnenwand
Bindmiddel van materiaal	Gips - kalk

Gebondenheid op basis van bindmiddel	Niet-hechtgebonden
Hoeveelheid (oppervlakte - dikte - aantal)	• 200,00 m ² - 1,00 cm - 1 stuk
Totaal volume	2,00 m ³
Identificatiemethode	Vaststelling met monstername
Destructieve handeling voor identificatie	Nee

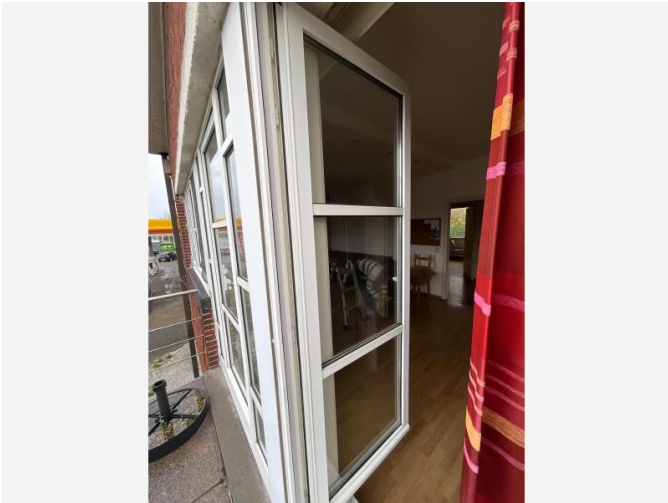
Geen asbest

#	Type	Referentie	Resultaat
2.1	Puntmonster	003	Geen asbest

Beschrijving	Mastiek ramen
Omgeving	Buiten
Primaire drager	Wandopening verticaal (raam, deur, ...)
Bindmiddel van materiaal	Kitten, mastiek, pasta

Gebondenheid op basis van bindmiddel	Hecht
Hoeveelheid (gewicht - aantal)	• 50,00 kg - 1 stuk
Totaal gewicht	50,00 kg
Identificatiemethode	Vaststelling met monstername
Destructieve handeling voor identificatie	Nee

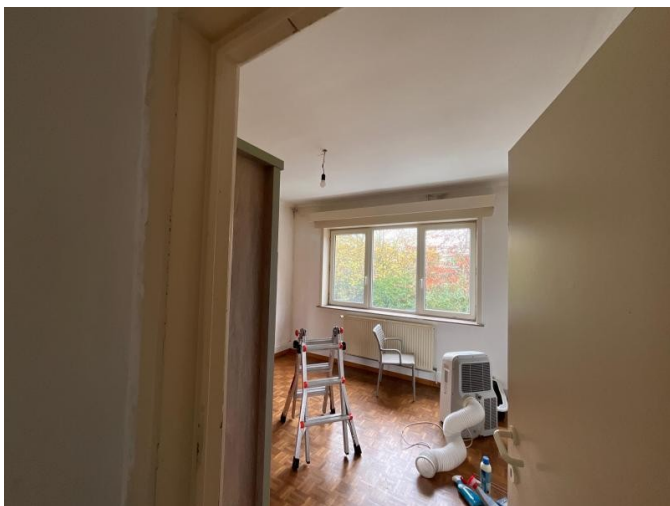
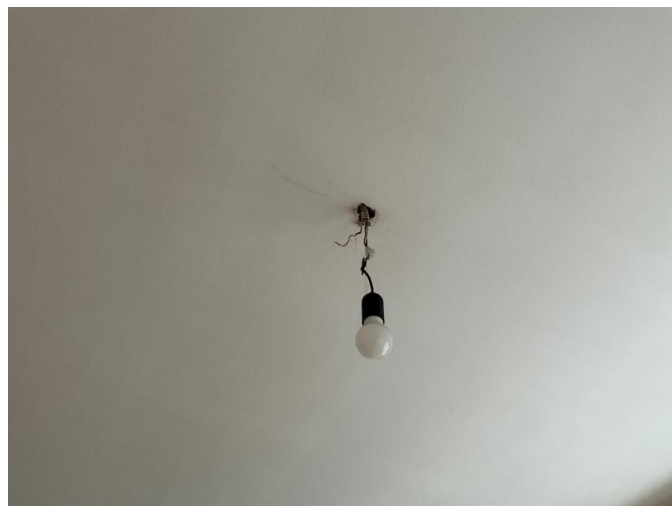
Fiche 3: Pleisterwerk plafond

Geen asbest

#	Type	Referentie	Resultaat
3.1	Mengmonster	002	Geen asbest

Beschrijving	Pleisterwerk plafond
Omgeving	Binnen
Primaire drager	Plafond
Bindmiddel van materiaal	Gips - kalk

Gebondenheid op basis van bindmiddel	Niet-hechtgebonden
Hoeveelheid (oppervlakte - dikte - aantal)	• 120,00 m ² - 1,00 cm - 1 stuk
Totaal volume	1,20 m ³
Identificatiemethode	Vaststelling met monstername
Destructieve handeling voor identificatie	Nee
