## VERSLAG PLAATSBEZOEK

### ONDERWERP: Preadvies Pastoor Moernautstraat 18 - Lievegem

datum 22.01.2023

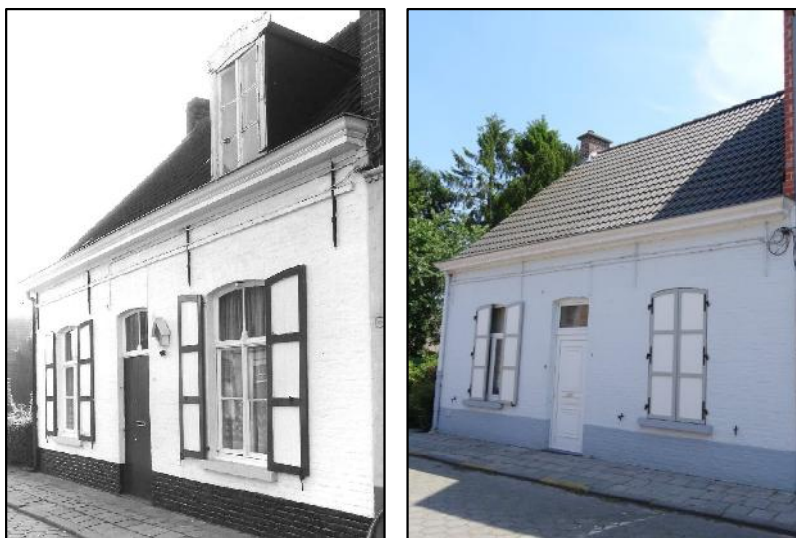
Het betreft een kleine dorpswoning van drie traveeën onder zadeldak (pannen), uit de tweede helft van de 19<sup>e</sup> eeuw. De dorpswoning was in 1889 de eerste woning in Vinderhout van de zusters franciscanessen (zie Kasteellaan nummer 7). Verankerde gewitte gevel op gepikte plint met getoogde muuropeningen in dubbelhuisopstand.<sup>1</sup> Rechts naast de deur **was een** klein houten kapelletje. Ook de dakkapel is reeds verdwenen.

Figuur 2: Foto's van de voorgevel van de dorpswoning uit 1980 (links) en uit 2015 (rechts) (Bron: Geoportaal 2023)

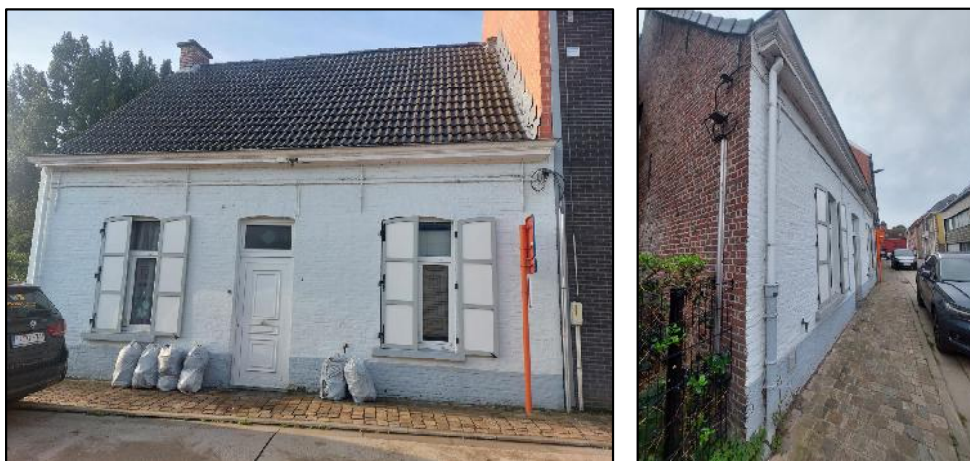
Figuur 3: Voorgevel van de dorpswoning uit 2023 (plaatsbezoek op 5 oktober 2023)

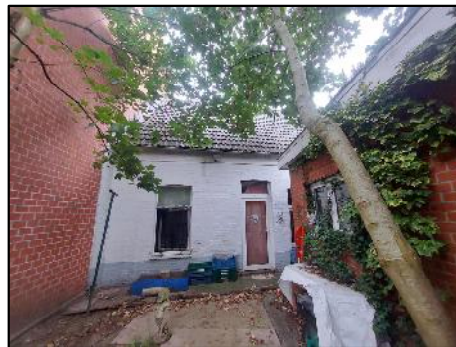
Figuur 5: Foto van de achtergevel

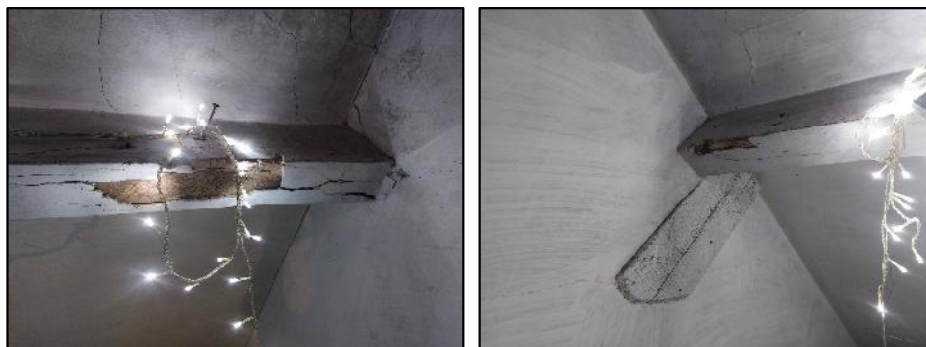
Figuur 9: Foto's van bepleisterde authentieke stijlen.

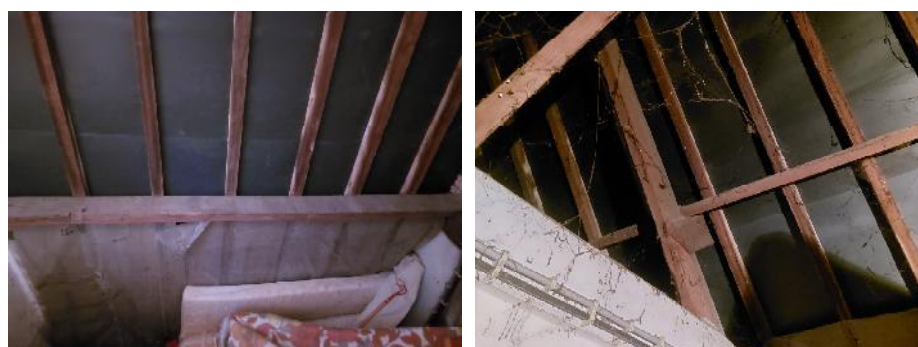
Het dakgebint is vermoedelijk niet authentiek gezien deze reeds machinaal gezaagd werden. Het betreft een sporenkap met een onderdak van asbestpanelen. De gording en keepers zijn vernieuwd.

Figuur 10: originele stijlen en vernieuwde sporenkap
