# Asbestinventarisatetest

Bredabaan 372/301, 2170 Antwerpen

Attestnummer : 20241107-000167.000

Uitgegeven op : 07.11.2024

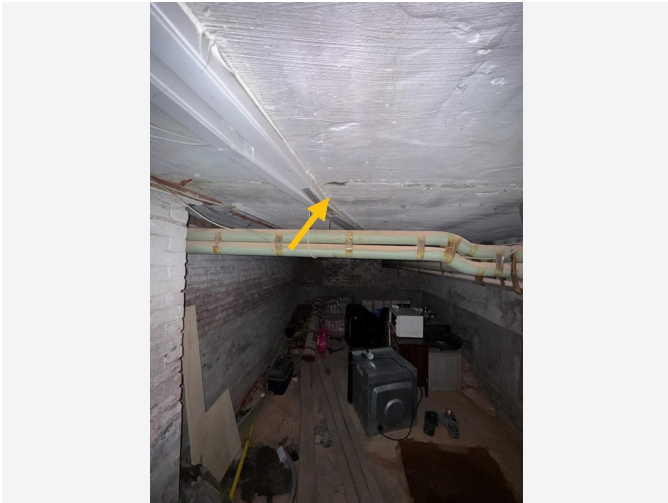
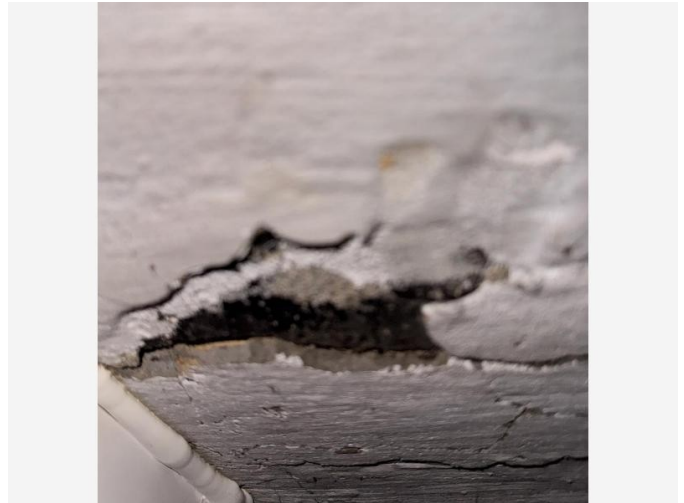
Overzichtsfoto

Detailfoto

Geen asbest

#	Type	Referentie	Resultaat
3.1	Mengmonster	MM01	Geen asbest

Beschrijving	Kelder - pleisterwerk - plafond
Omgeving	Binnen
Primaire drager	Plafond
Bindmiddel van materiaal	Gips - kalk
Gebondenheid op basis van bindmiddel	Niet-hechtgebonden
Hoeveelheid (oppervlakte - dikte - aantal)	• 150,00 m <sup>2</sup> - 2,00 cm - 1 stuk
Totaal volume	3,00 m <sup>3</sup>
Identificatiemethode	Vaststelling met monstername
Destructieve handeling voor identificatie	Nee
