Asbestinventarisatetest

De Bosschaertstraat 5/201, 2020 Antwerpen

Attestnummer : 20231011-000427.000

Uitgegeven op : 11.10.2023

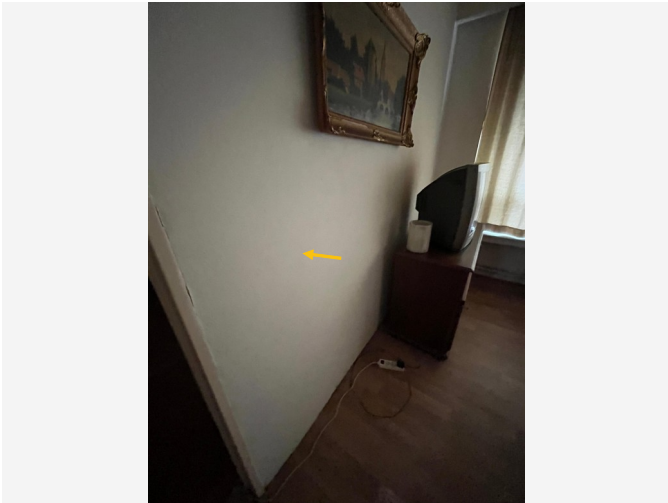
Fiche 2: Pleister wand

Overzichtsfoto

Detailfoto

Geen asbest

#	Type	Referentie	Resultaat
2.1	Mengmonster	MM01	Geen asbest

Beschrijving	Pleister wand
Omgeving	Binnen
Primaire drager	Binnenwand
Bindmiddel van materiaal	Gips - kalk

Gebondenheid op basis van bindmiddel	Niet-hechtgebonden
Hoeveelheid (oppervlakte - dikte - aantal)	• 100,00 m ² - 2,00 cm - 1 stuk
Totaal volume	2,00 m ³
Identificatiemethode	Vaststelling met monstername
Destructieve handeling voor identificatie	Nee
