# Asbestinventarisatetest

Kerkenblokweg 2, 2811 Mechelen

Attestnummer : 20230204-000248.000

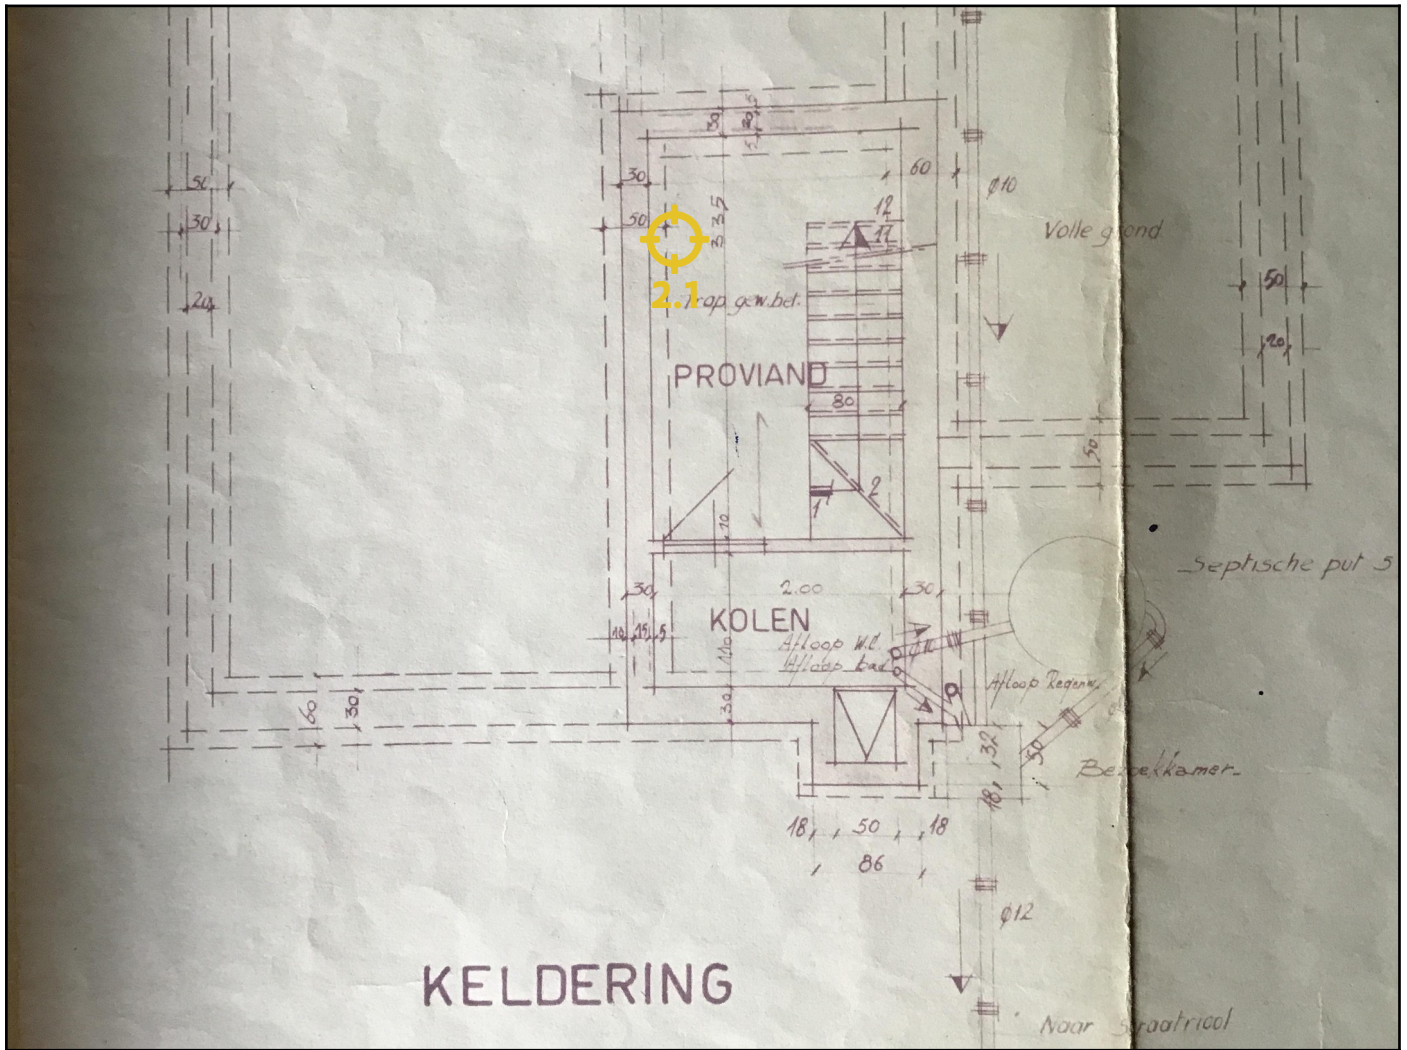
# Plan 1.1: Kelder

Beschrijving	Type	Actie
2. Cementbuis kelder	Asbestmateriaal	Zorgvuldig beheren
2.1 Code: MM05	Puntmonster	-

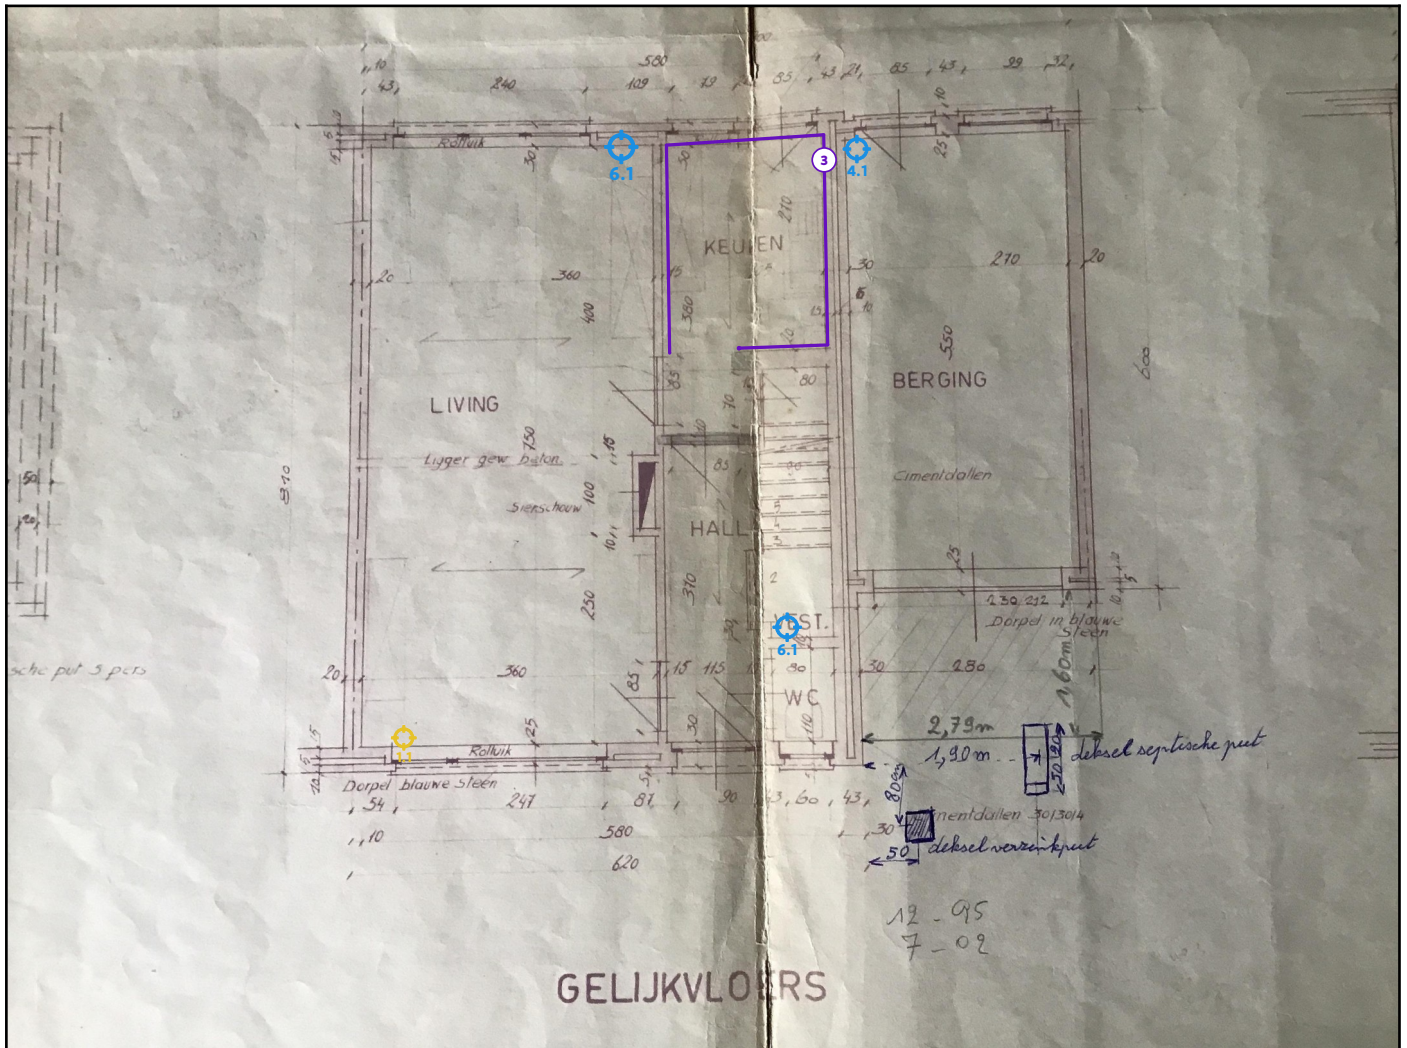
# Plan 1.2: Gelijkvloers

Beschrijving	Type	Actie
1. Massal tablet	Asbestmateriaal	Zorgvuldig beheren
1.1 Code: MM04	Puntmonster	-
3. Tegelijm badkamer en keuken	Advies	-
4. Pleisterwerk plafond	Geen asbest	-
4.1 Code: MM02	Puntmonster	-
6. Pleisterwerk muur	Geen asbest	-
6.1 Code: MM01	Mengmonster	-

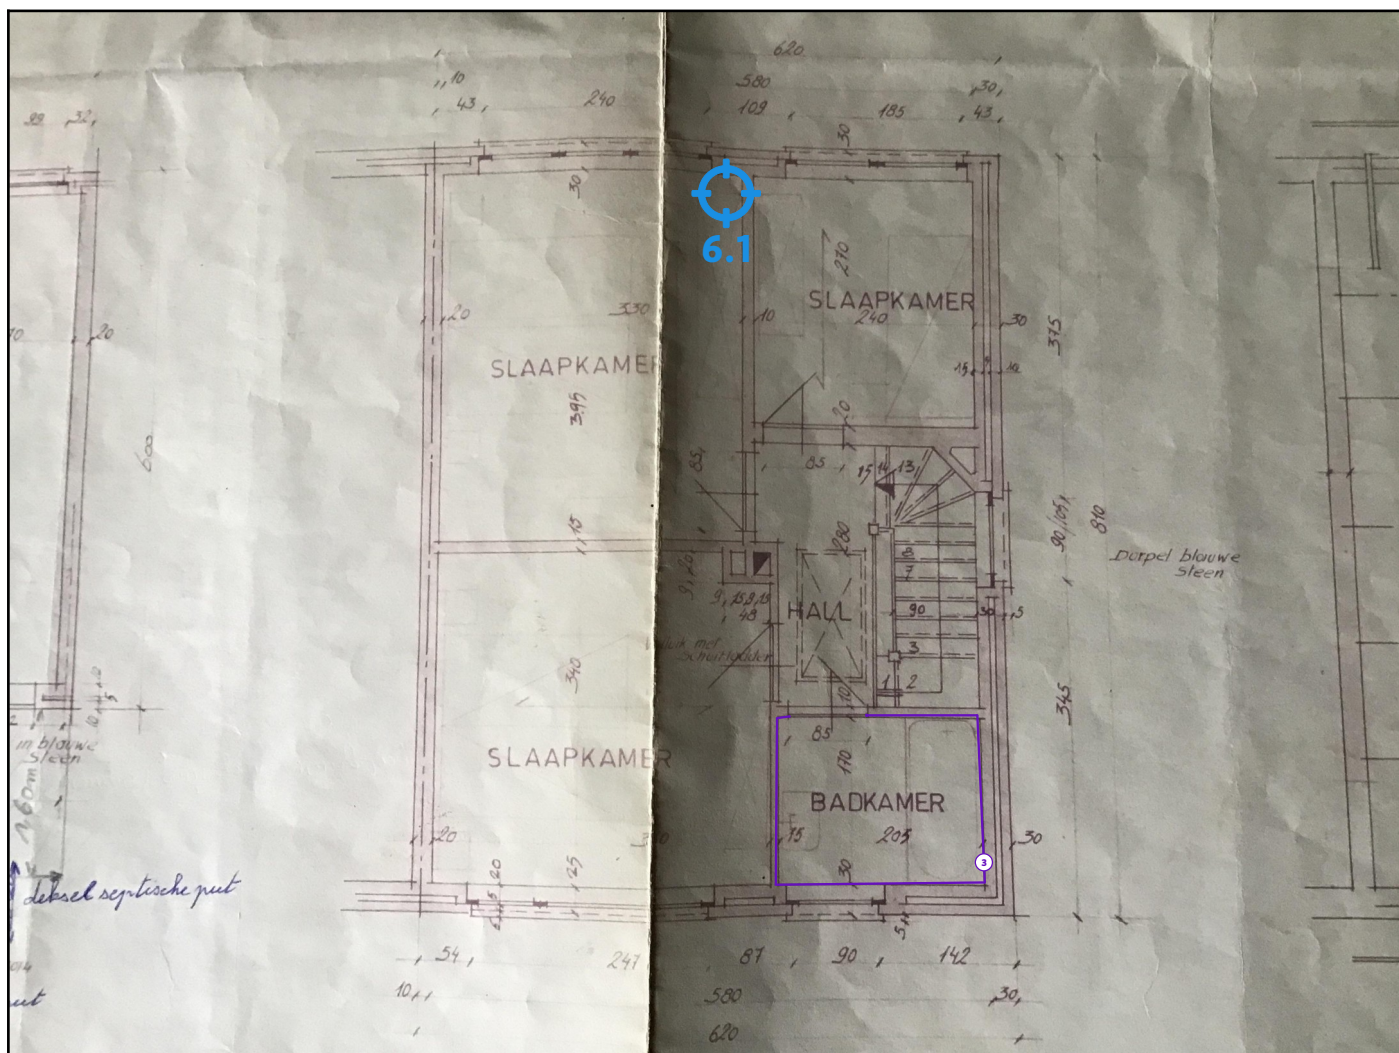
## Plan 1.3: Eerste verdieping

Beschrijving	Type	Actie
3. Tegelijm badkamer en keuken	Advies	-
6. Pleisterwerk muur	Geen asbest	-
6.1 Code: MM01	Mengmonster	-

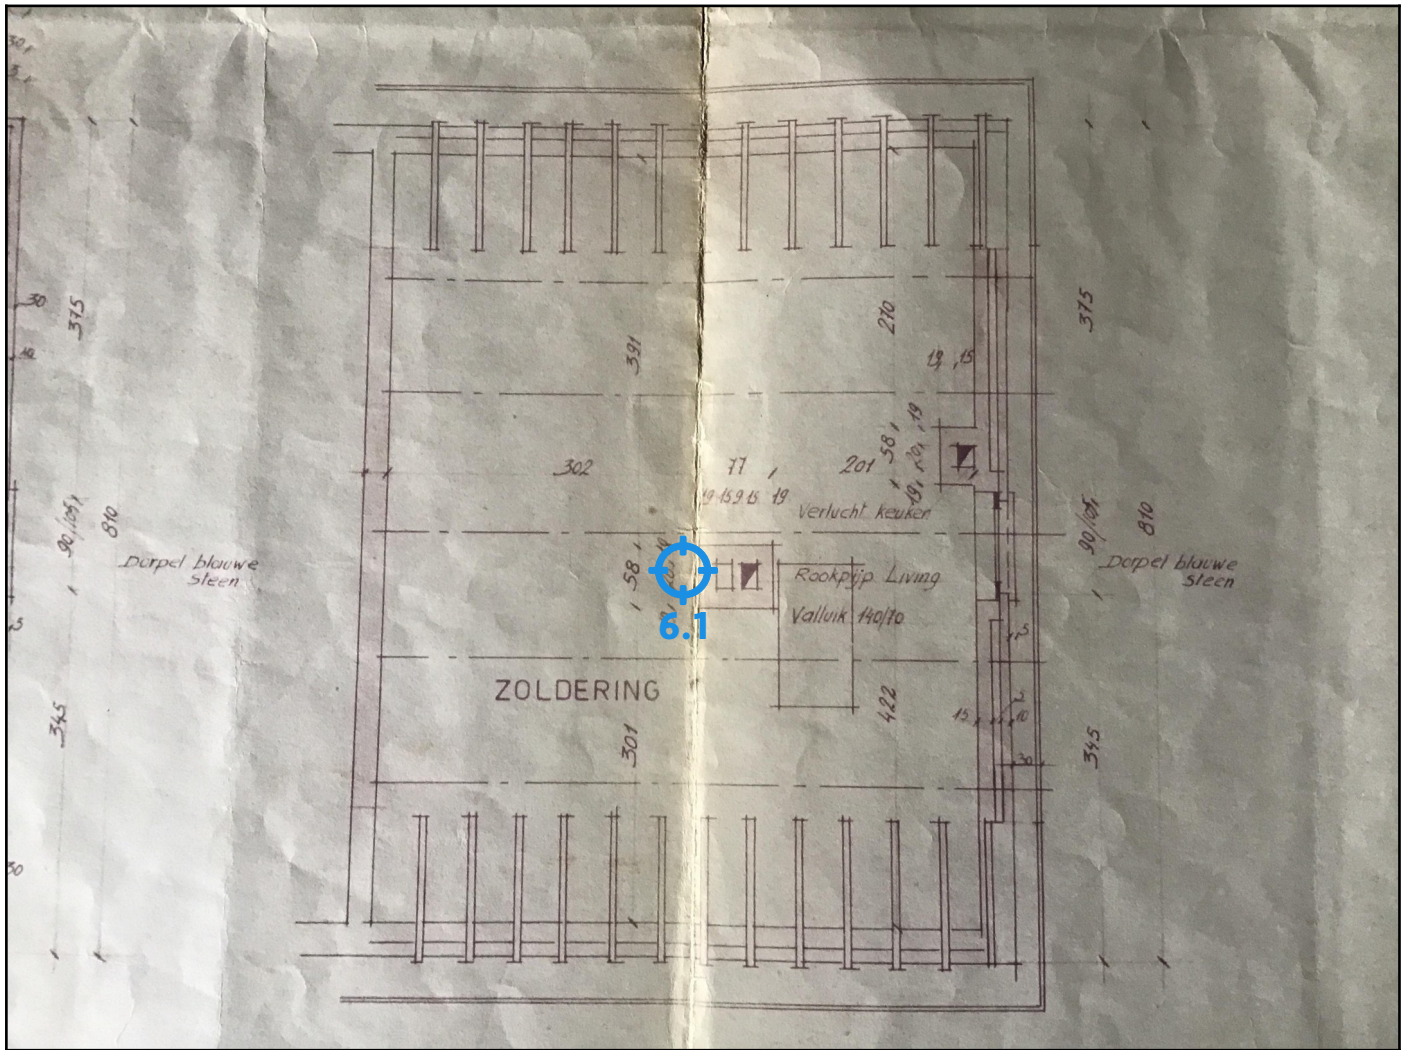
## Plan 1.4: Zolder

Beschrijving	Type	Actie
6. Pleisterwerk muur	Geen asbest	-
6.1 Code: MM01	Mengmonster	-

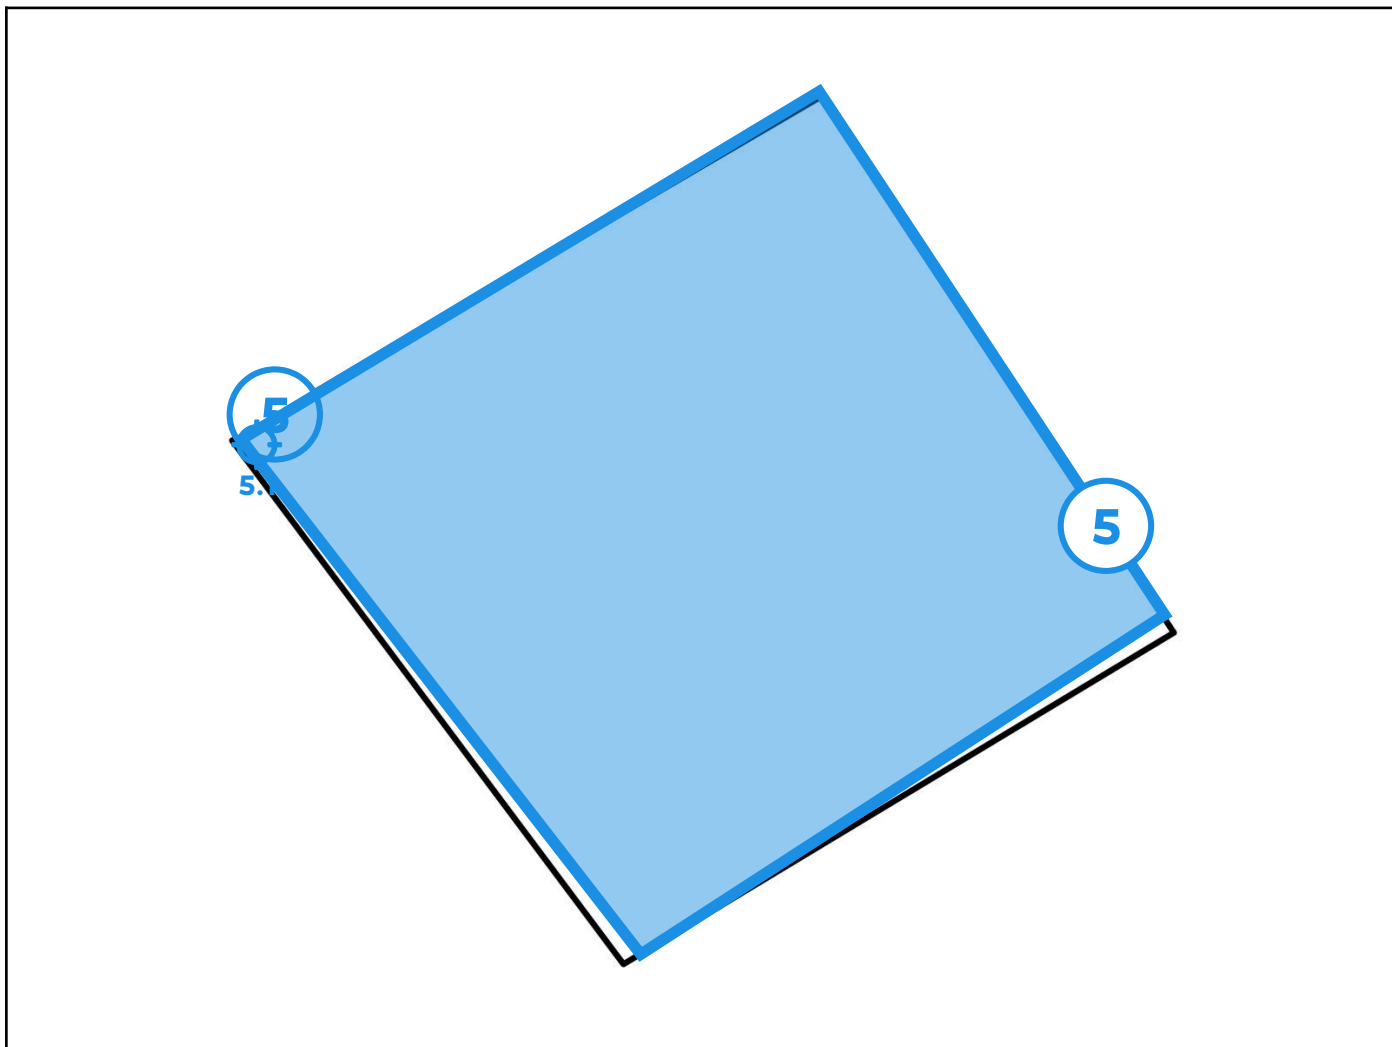
## Plan 2.1: Constructie plan

Beschrijving	Type	Actie
5. Roofing tuinhuis	Geen asbest	-
5.1 Code: MM06	Puntmonster	-

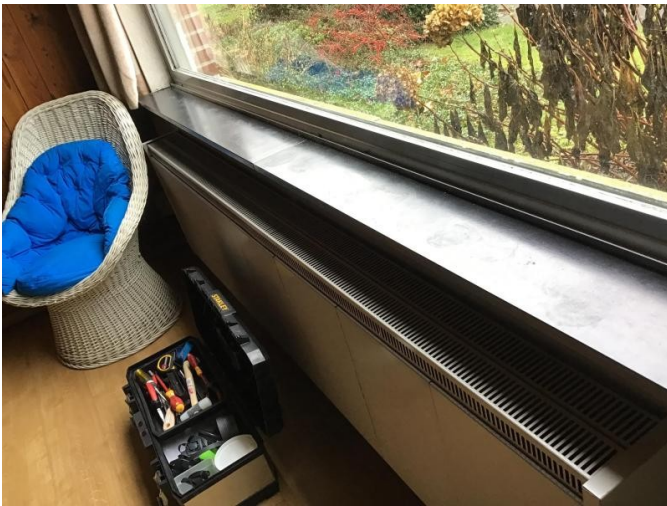
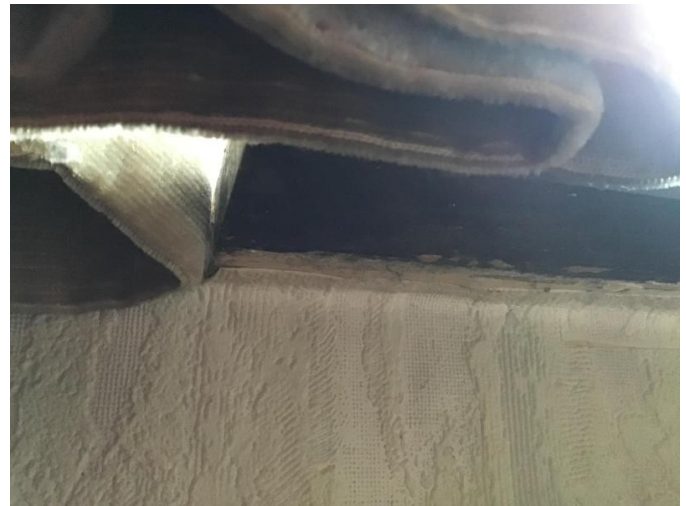
Overzichtsfoto

Detailfoto

Eindbeoordeling materiaalrisico	Zeer laag materiaalrisico en/of zeer lage kans op vezelvrijgave
---------------------------------	---

Gebondenheid	Categorie 1: hechtgebonden in oorsprong
Asbestsoort (vezeltype)	Alleen chrysotiel
Asbestconcentratie	Laag (< 50%)
Afschermingsgraad van het gehele materiaal	Geheel of deels (ook) vrij aan de binnenlucht
Toestand van het materiaal	Onbeschadigd, niet verweerd

#	Type	Referentie	Resultaat
1.1	Puntmonster	MM04	Chrysotiel

Beschrijving	Massal tablet
Omgeving	Binnen
Primaire drager	Wandopening verticaal (raam, deur, ...)
Asbestmateriaal	Plaat, paneel, tablet - Type Massal
Bindmiddel van asbestmateriaal	Cement
Gebondenheid op basis van bindmiddel	Hecht

Het asbestmateriaal valt onder de mijlpaal van 2040.

- Zorg voor een veilig beheer. Vermijd het beschadigen van het asbestmateriaal. Controleer de toestand jaarlijks op wijzigingen.

- Eenvoudige handelingen: mag via doe-het-zelf of door werknemer(s) met opleidingsattest eenvoudige handelingen  
De asbesthoudende raamtabletten zijn volledig intact en er zijn geen vrije asbestvezels zichtbaar. De Wet voorziet geen verplichting om deze asbestverdachte toepassing te laten verwijderen door een firma met een opleidingsattest eenvoudige handelingen. U mag, in principe, deze asbesttoepassing zelf verwijderen met in achtname van de nodige veiligheidsmaatregelen om uzelf en uw omgeving te beschermen. Tijdens het verwijderen van de asbesttoepassing moet het materiaal intact blijven.

De verwijdering van het materiaal moet met de nodige zorg en veiligheidsvoorzieningen gebeuren.

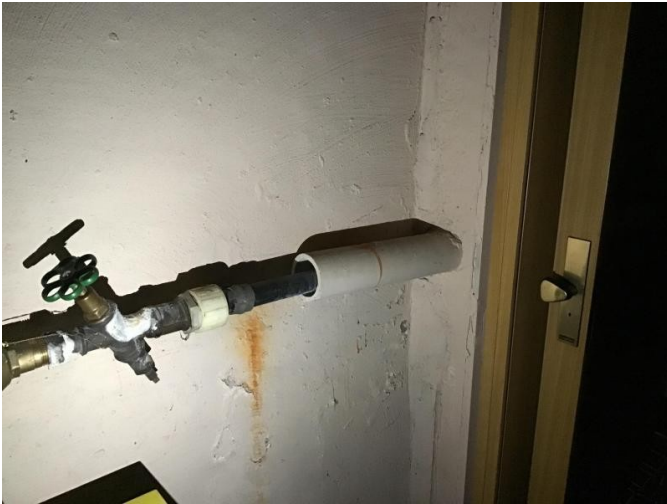
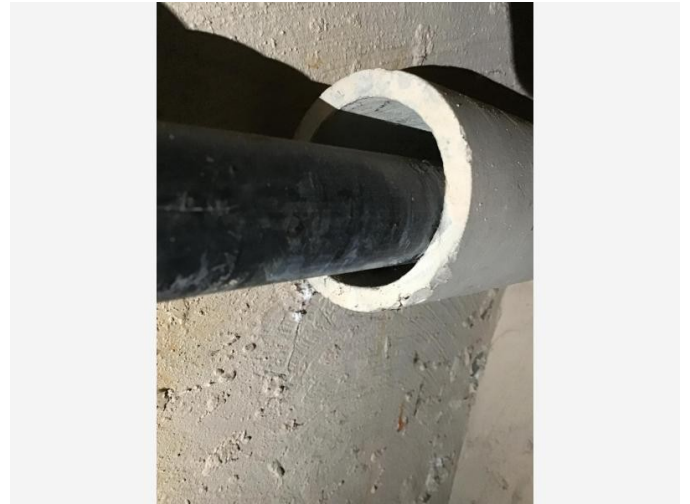
Overzichtsfoto

Detailfoto

Eindbeoordeling materiaalrisico	Zeer laag materiaalrisico en/of zeer lage kans op vezelvrijgave
---------------------------------	---

Gebondenheid	Categorie 1: hechtgebonden in oorsprong
Asbestsoort (vezeltype)	Alleen chrysotiel
Asbestconcentratie	Laag (< 50%)
Afschermingsgraad van het gehele materiaal	Geheel of deels (ook) vrij aan de binnenlucht
Toestand van het materiaal	Onbeschadigd, niet verweerd

#	Type	Referentie	Resultaat
2.1	Puntmonster	MM05	Chrysotiel

Beschrijving	Cementbuis kelder
Omgeving	Binnen
Primaire drager	Binnenwand
Asbestmateriaal	Buis, koker, leiding, pijp, doorvoer
Bindmiddel van asbestmateriaal	Cement
Gebondenheid op basis van bindmiddel	Hecht
Hoeveelheid (lengte - omtrek - dikte - aantal)	<ul style="list-style-type: none"><li>• 1,50 m - 12,00 cm - 1,00 cm - 1 stuk</li></ul>
Totaal volume	0,002 m <sup>3</sup>
Eenvoudig bereikbaar	Ja
Bevestigingswijze	<ul style="list-style-type: none"><li>• Geschroefd</li></ul>
Identificatiemethode	Vaststelling met monstername
Destructieve handeling voor identificatie	Nee

Het asbestmateriaal valt onder de mijlpaal van 2040.

- Zorg voor een veilig beheer. Vermijd het beschadigen van het asbestmateriaal. Controleer de toestand jaarlijks op wijzigingen.

- Eenvoudige handelingen: mag via doe-het-zelf of door werknemer(s) met opleidingsattest eenvoudige handelingen  
Voor buizen voorziet de wet geen verplichting om deze asbesthoudende toepassing te laten verwijderen door een firma met een opleidingsattest eenvoudige handelingen. U mag, in principe, ongeacht beschadigingen of vrije asbestvezels, deze asbesttoepassing zelf verwijderen met inachtneming van de nodige veiligheidsmaatregelen om uzelf en uw omgeving te beschermen. Een beschadigde asbesttoepassing in slechte staat kan makkelijk verder breken of vergruizen. Er komen dan schadelijke asbestvezels vrij die ingeademd kunnen worden.

1. buizen mogen niet breken of beschadigd worden (nooit gooien of breken)
2. besproei de buizen met speciaal fixeermiddel (per keer +- 5m<sup>2</sup>)
3. bevestiging/omkapping losmaken (bv d.m.v. klauwhammer met blokje hout eronder of traagdraaiend gereedschap om beschadiging te vermijden)
4. buizen één voor één losmaken
5. buizen één voor één voorzichtig stapelen in een asbestafvalzak (niet breken)
6. met asbestafval kunt u terecht op het recyclagepark of bij een geregistreerde asbestinzamelaar

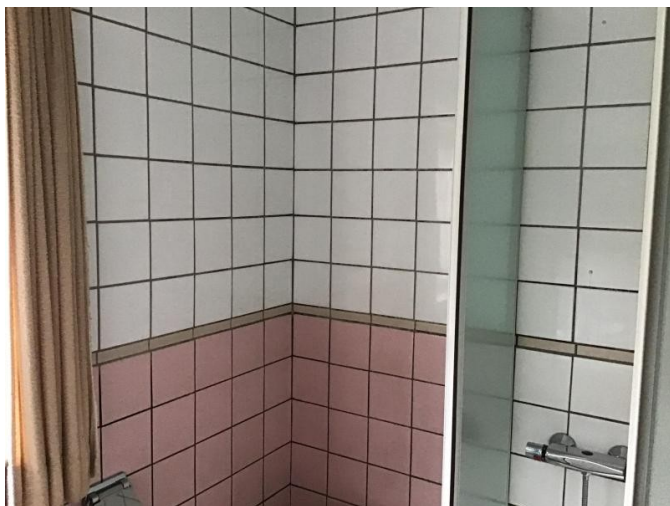
Vrije foto

De muurtegels waren in goede staat en er was geen beschadiging vast te stellen.

In de periode dat deze woning werd gebouwd, werd frequent asbestverdachte tegellijm gebruikt.

Identificatiemethode	Redelijk vermoeden
Primaire drager	Binnenwand
(Asbest)materiaal	In-situ afwerkingslagen - Lijm laag
Bindmiddel	Lijm
Gebondenheid bindmiddel	Hecht

Bij verwijdering muurtegels is het raadzaam de nodige beschermingsmiddelen te dragen om alle risico uit te sluiten.

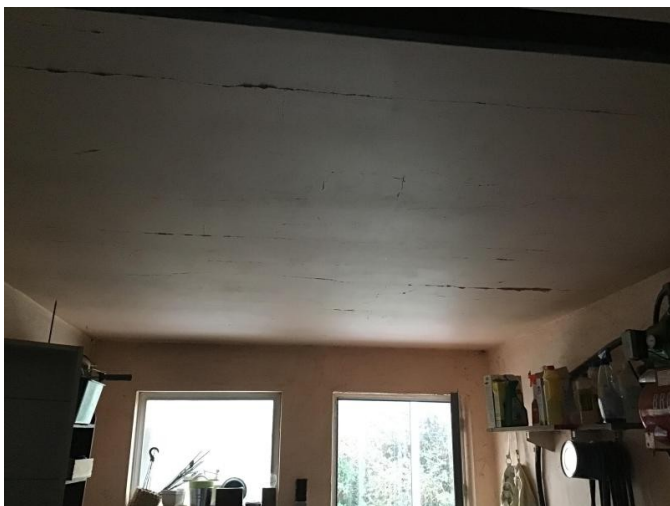
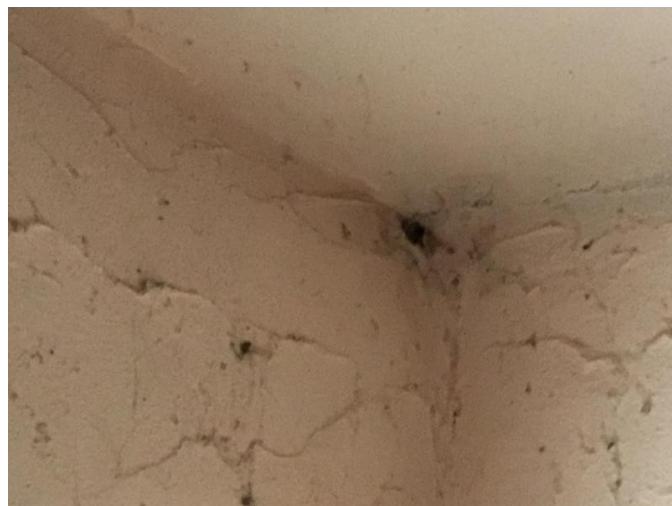
## Fiche 4: Pleisterwerk plafond

Overzichtsfoto

Detailfoto

Geen asbest

#	Type	Referentie	Resultaat
4.1	Puntmonster	MM02	Geen asbest

Beschrijving	Pleisterwerk plafond
Omgeving	Binnen
Primaire drager	Plafond
Bindmiddel van materiaal	Gips - kalk

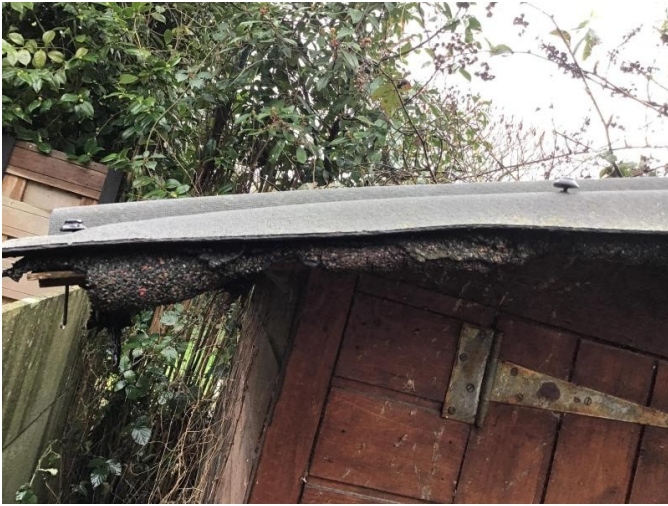
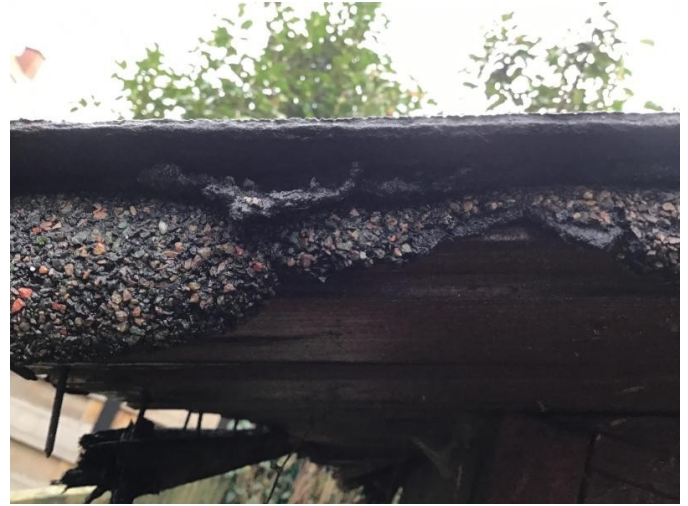
## Fiche 5: Roofing tuinhuis

Overzichtsfoto

Detailfoto

Geen asbest

#	Type	Referentie	Resultaat
5.1	Puntmonster	MM06	Geen asbest

Beschrijving	Roofing tuinhuis
Omgeving	Buiten
Primaire drager	Schuin dak
Bindmiddel van materiaal	Cement

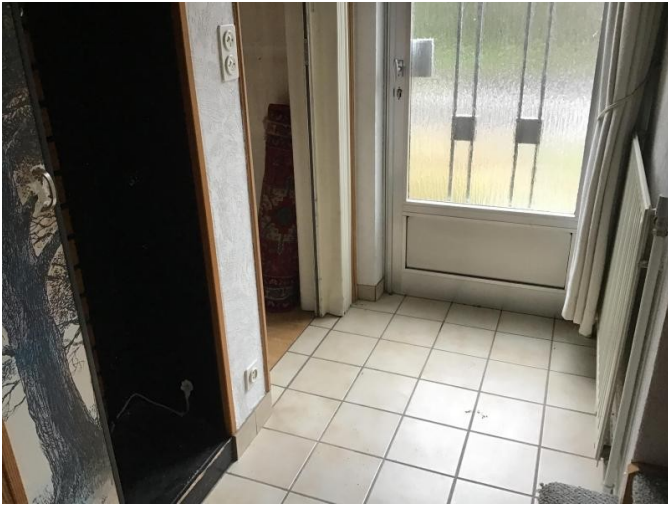
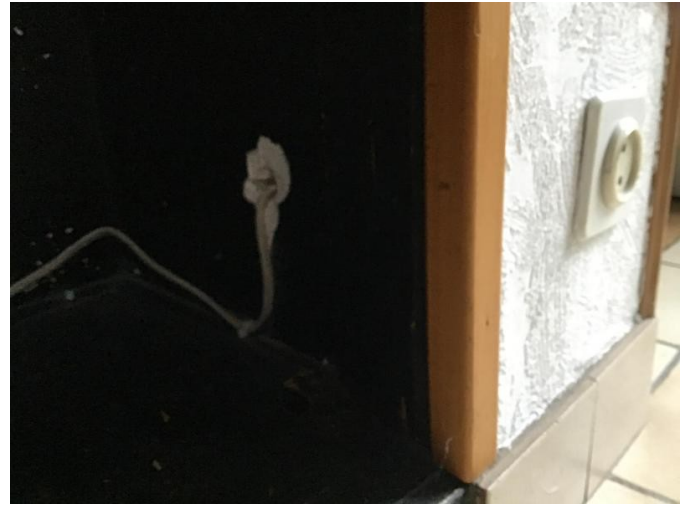
## Fiche 6: Pleisterwerk muur

Overzichtsfoto

Detailfoto

Geen asbest

#	Type	Referentie	Resultaat
6.1	Mengmonster	MM01	Geen asbest

Beschrijving	Pleisterwerk muur
Omgeving	Binnen
Primaire drager	Binnenwand
