Asbestinventarisatetest

Spiltstraat 124, 1980 Zemst

Attestnummer : 20230921-000009.000

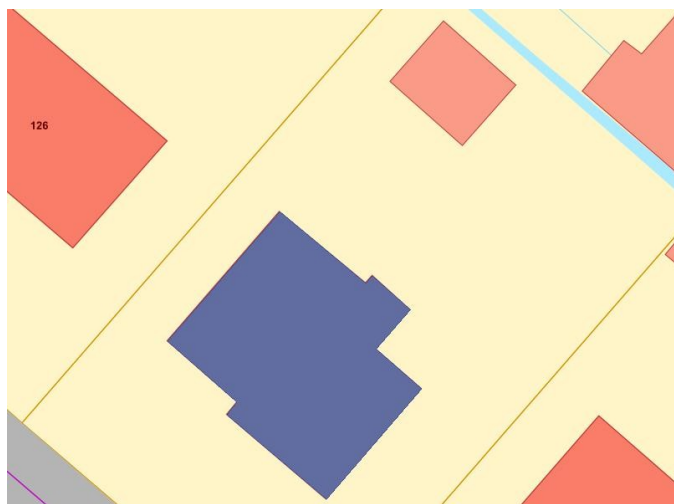
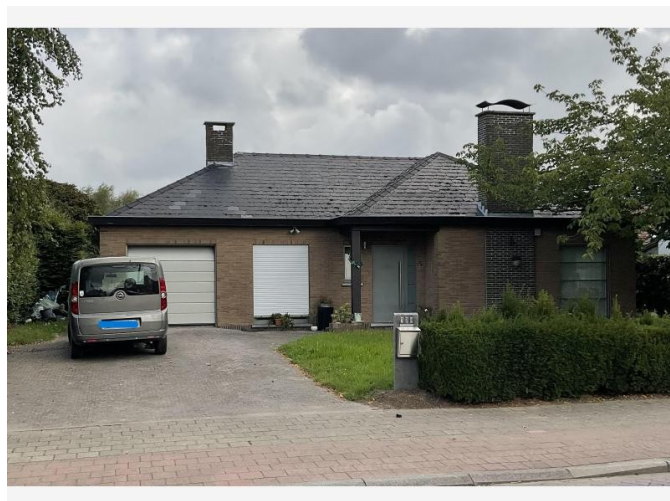
Zone 1: Woning

Tijdens de inspectie vastgesteld:

3 **Asbestmaterialen**

2 **Geen asbest**

Beschrijving	Type	Actie
1. Leien	Asbestmateriaal	Verwijderen

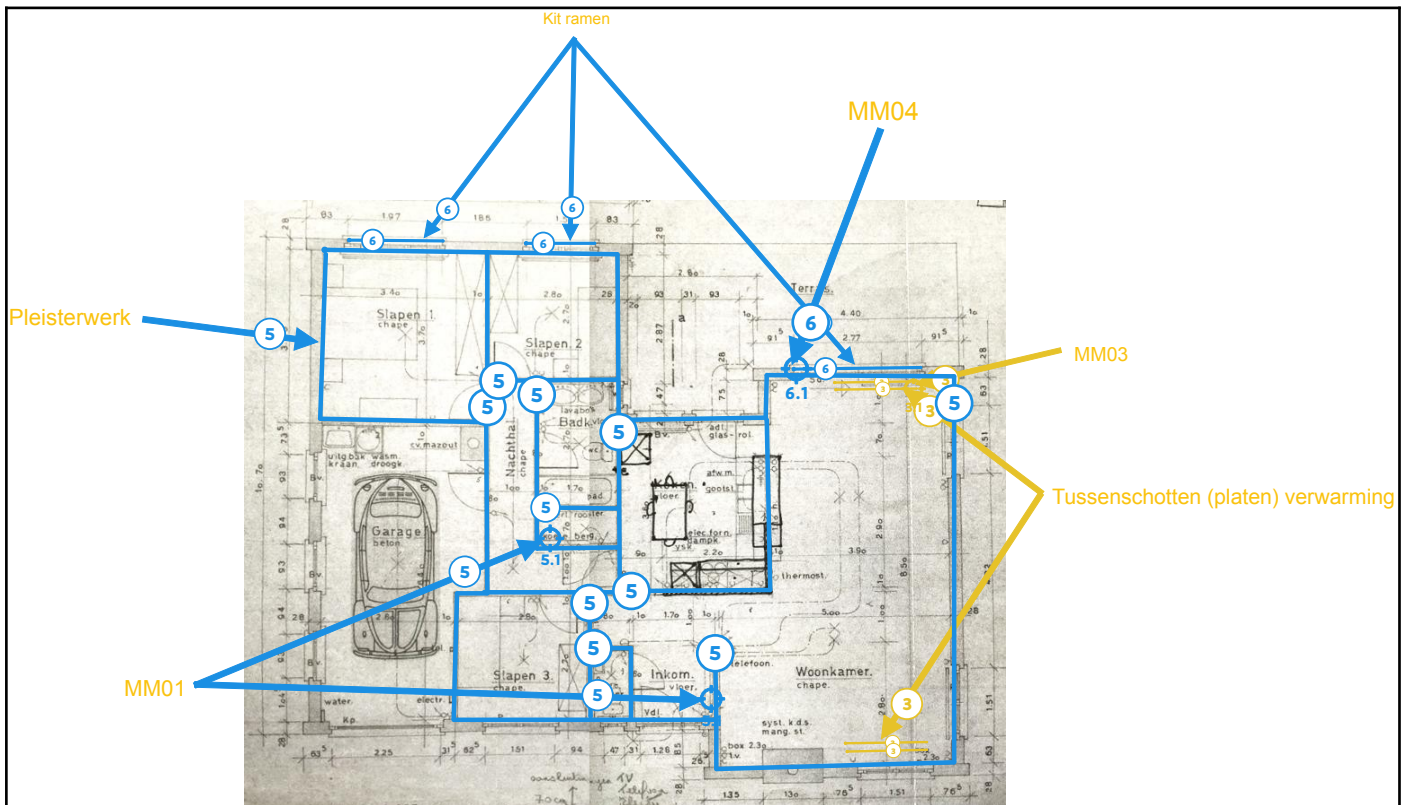
Plan 1.1: Gelijkvloers

Beschrijving	Type	Actie
3. Tussenschotten vloerverwarming	Asbestmateriaal	Zorgvuldig beheren
3.1 Code: MM03	Puntmonster	-
5. Pleisterwerk	Geen asbest	-
5.1 Code: MM01	Mengmonster	-
6. Silicone ramen	Geen asbest	-
6.1 Code: MM04	Puntmonster	-

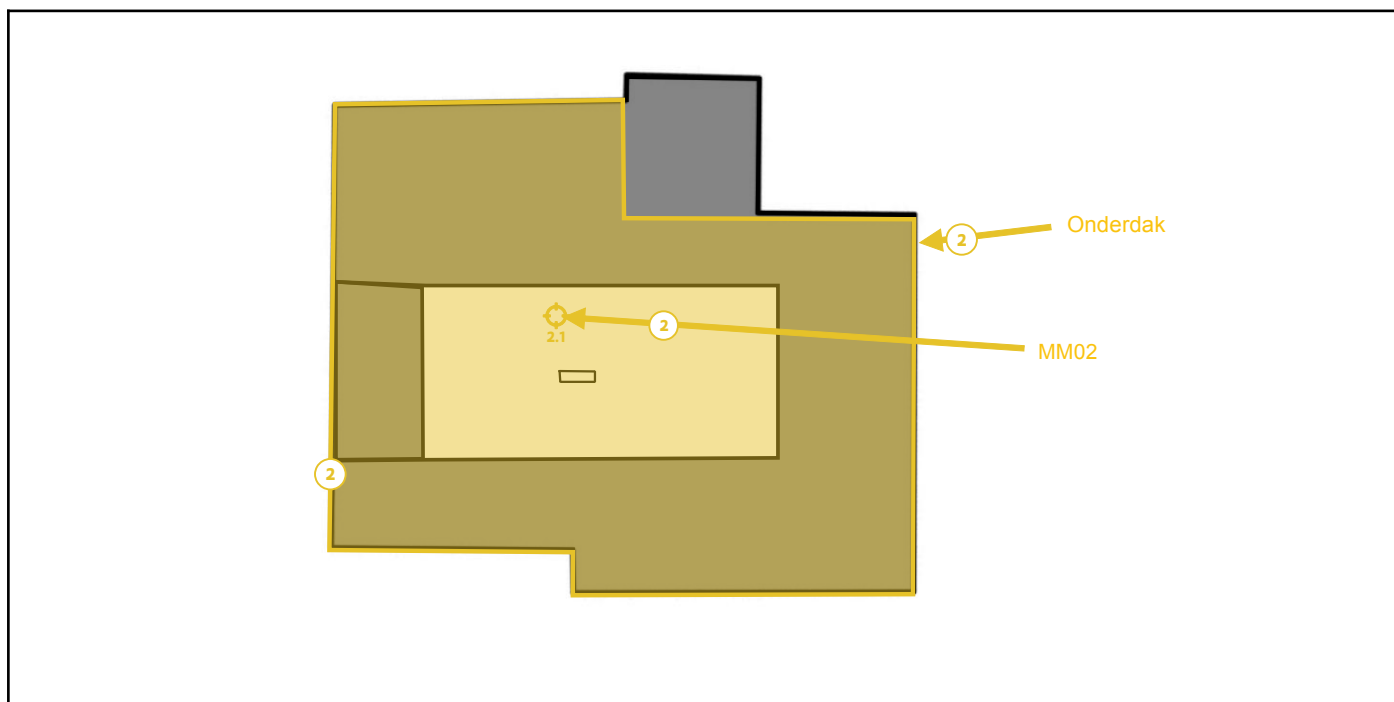
Plan 1.2: Zolder

Beschrijving	Type	Actie
2. Onderdak	Asbestmateriaal	Zorgvuldig beheren
2.1 Code: MM02	Puntmonster	-

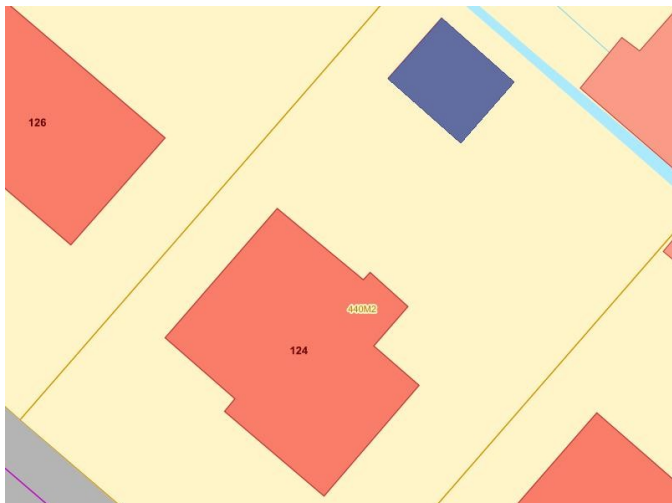
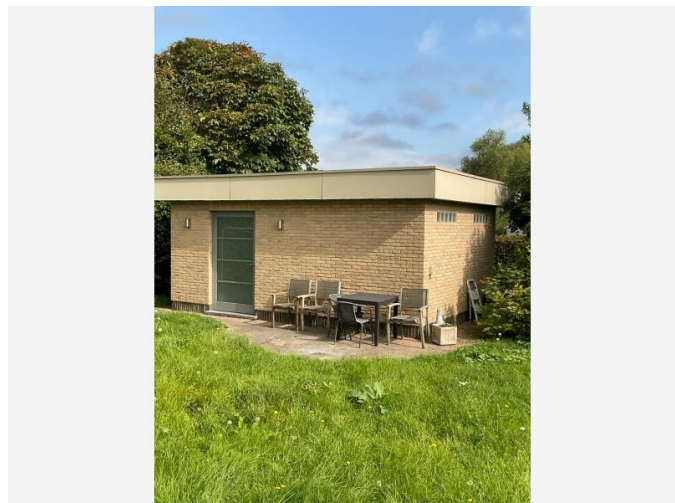
Zone 2: Tuinhuis

Tijdens de inspectie vastgesteld:

- 0 Asbestmaterialen
- 0 Beperkingen
- 1 Uitsluitingen**
- 0 Roerende goederen
- 0 Puin, steenslag, (water)bodem
- 0 Adviezen
- 0 Geen asbest

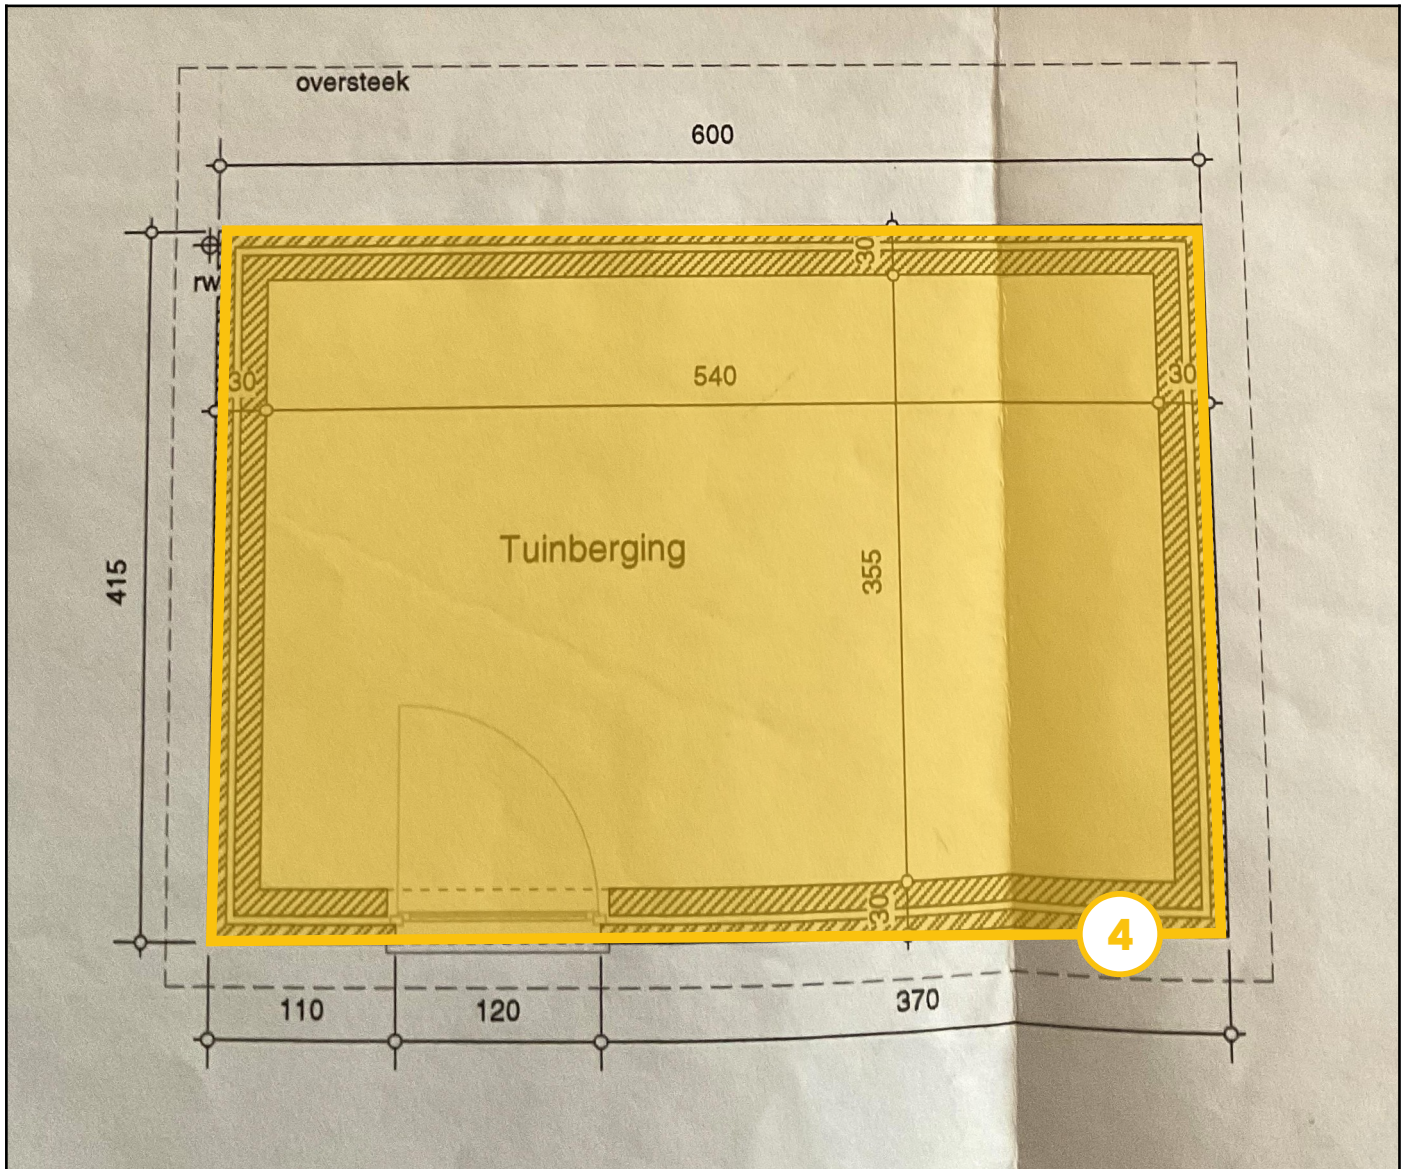
Plan 2.1: IMG_5380

Beschrijving	Type	Actie
4. Tuinberging	Uitsluiting	-

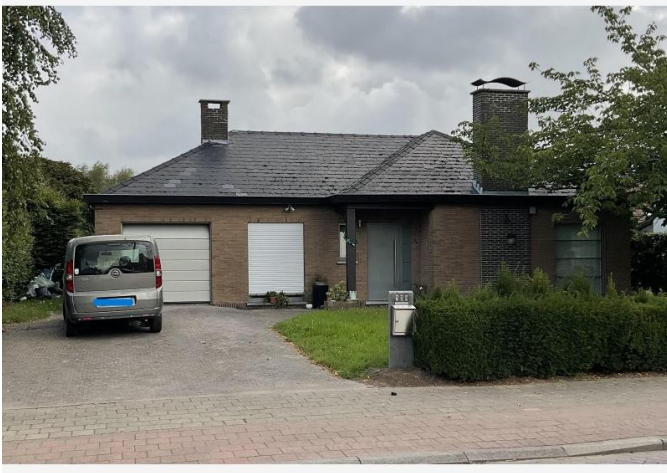
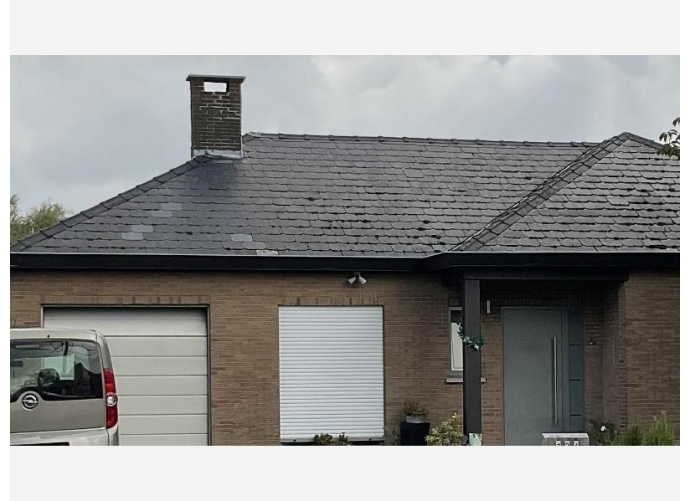
Overzichtsfoto

Detailfoto

Detailinformatie

Eindbeoordeling materiaalrisico	Laag materiaalrisico en/of verlaagde kans op vezelvrijgave
---------------------------------	--

Gebondenheid	Categorie 1: hechtgebonden in oorsprong
Asbestsoort (vezeltype)	Crocidoliet aanwezig
Asbestconcentratie	Laag (< 50%)
Afschermingsgraad van het gehele materiaal	Geheel of deels vrij aan de buitenlucht
Toestand van het materiaal	Licht beschadigd, licht verweerd. Intact materiaal type Pical – asbestboard of categorie III 'gebondenheid'

Beschrijving	Leien
Omgeving	Buiten
Primaire drager	Schuin dak
Asbestmateriaal	Dak- en gevelbekleding - Lei, shingle
Bindmiddel van asbestmateriaal	Cement
Gebondenheid op basis van bindmiddel	Hecht
Hoeveelheid (oppervlakte - aantal)	<ul style="list-style-type: none">• 186,00 m² - 1 stuk
Totale oppervlakte	186,00 m ²
Eenvoudig bereikbaar	Ja
Bevestigingswijze	<ul style="list-style-type: none">• Genageld, geniet
Identificatiemethode	Vaststelling zonder monstername
Destructieve handeling voor identificatie	Nee

Actie

Het asbestmateriaal valt onder de mijlpaal van 2034.

Verwijderen

- Zorg voor een veilig beheer. Vermijd het beschadigen van het asbestmateriaal. Controleer de toestand jaarlijks op wijzigingen.
- Hemelwater dat afspoelt van asbestcement daken of gevels kan asbestdeeltjes bevatten. Gebruik het enkel voor gesloten circuits (bv. spoelen toiletten). Reinig na het vervangen van het dak of de gevel de dakgoten en regenwaterput of -ton om asbesthoudend sediment of slib te verwijderen

- Eenvoudige handelingen: enkel door erkend asbestverwijderaar
Erkende asbestverwijderaar:

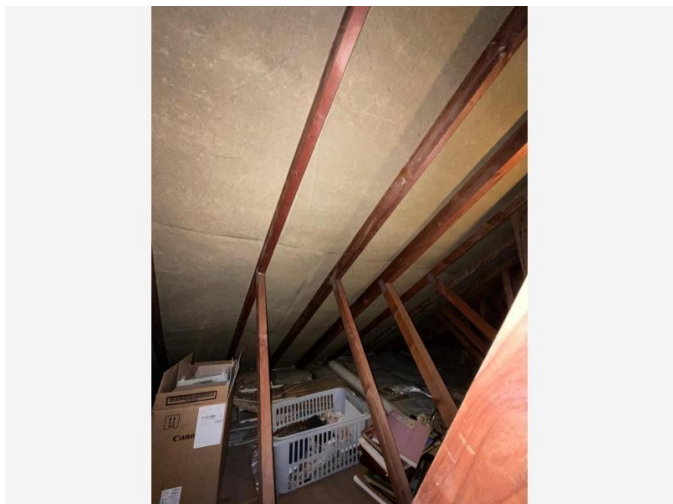
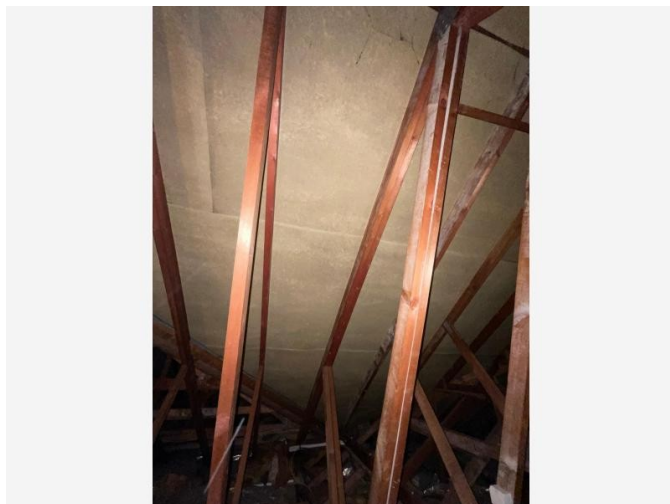
Overzichtsfoto

Detailfoto

Eindbeoordeling materiaalrisico	Laag materiaalrisico en/of verlaagde kans op vezelvrijgave
---------------------------------	--

Gebondenheid	Categorie 1: hechtgebonden in oorsprong
Asbestsoort (vezeltype)	Alleen chrysotiel
Asbestconcentratie	Laag (< 50%)
Afschermingsgraad van het gehele materiaal	Geheel of deels (ook) vrij aan de binnenlucht
Toestand van het materiaal	Licht beschadigd, licht verweerd. Intact materiaal type Pical – asbestboard of categorie III 'gebondenheid'

#	Type	Referentie	Resultaat
2.1	Puntmonster	MM02	Chrysotiel

Beschrijving	Onderdak
Omgeving	Binnen
Primaire drager	Schuin dak
Asbestmateriaal	Plaat, paneel, tablet - Type Menuiserite
Bindmiddel van asbestmateriaal	Cement
Gebondenheid op basis van bindmiddel	Hecht
Hoeveelheid (oppervlakte - dikte - aantal)	<ul style="list-style-type: none">• 186,00 m² - 0,50 cm - 1 stuk
Totaal volume	0,93 m ³
Eenvoudig bereikbaar	Ja
Bevestigingswijze	<ul style="list-style-type: none">• Genageld, geniet
Identificatiemethode	Vaststelling met monstername
Destructieve handeling voor identificatie	Nee

Het asbestmateriaal valt onder de mijlpaal van 2040.

Zorgvuldig beheren

- Zorg voor een veilig beheer. Vermijd het beschadigen van het asbestmateriaal. Controleer de toestand jaarlijks op wijzigingen.

- Eenvoudige handelingen: enkel door erkend asbestverwijderaar
Erkende asbestverwijderaar:

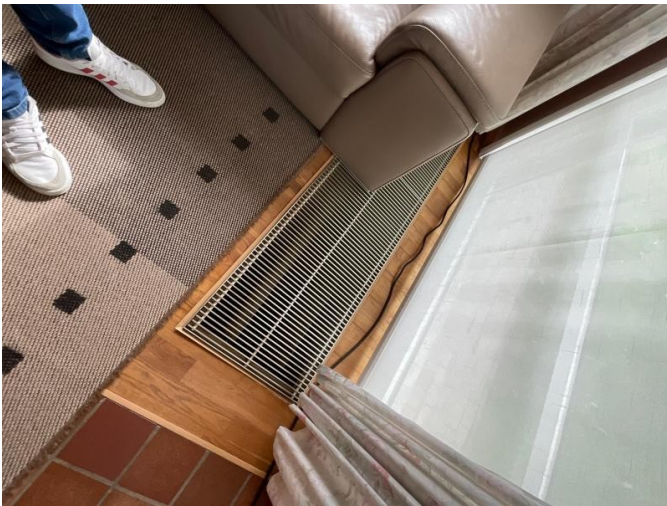
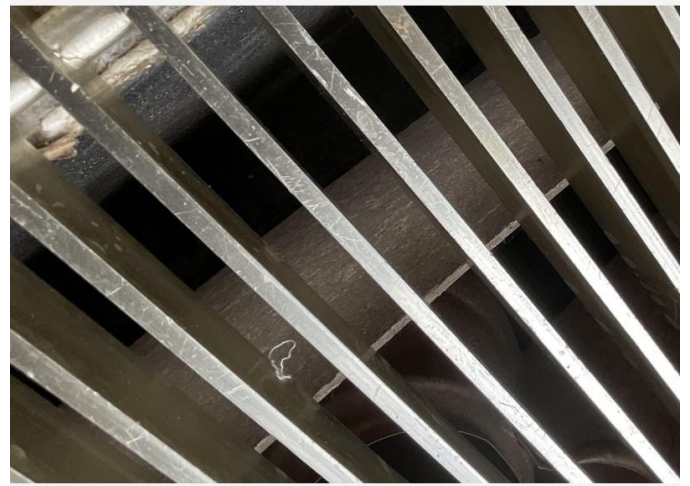
Overzichtsfoto

Detailfoto

Eindbeoordeling materiaalrisico	Laag materiaalrisico en/of verlaagde kans op vezelvrijgave
---------------------------------	--

Gebondenheid	Categorie 1: hechtgebonden in oorsprong
Asbestsoort (vezeltype)	Alleen chrysotiel

Asbestconcentratie	Laag (< 50%)
Afschermingsgraad van het gehele materiaal	Geheel of deels (ook) vrij aan binnenluchtstromen
Toestand van het materiaal	Licht beschadigd, licht verveerd. Intact materiaal type Pical – asbestboard of categorie III 'gebondenheid'

#	Type	Referentie	Resultaat
3.1	Puntmonster	MM03	Chrysotiel

Beschrijving	Tussenschotten vloerverwarming
Omgeving	Binnen
Primaire drager	Vloer-plafondopening (luik, ...)
Asbestmateriaal	Dak- en gevelbekleding - Plaat
Bindmiddel van asbestmateriaal	Cement
Gebondenheid op basis van bindmiddel	Hecht
Hoeveelheid (oppervlakte - dikte - aantal)	• 1,00 m ² - 0,50 cm - 4 stuks
Totaal volume	0,02 m ³
Eenvoudig bereikbaar	Ja
Bevestigingswijze	• Geschroefd
Identificatiemethode	Vaststelling met monstername
Destructieve handeling voor identificatie	Nee

Het asbestmateriaal valt onder de mijlpaal van 2040.

Zorgvuldig beheren

- Zorg voor een veilig beheer en verwijder dit asbestmateriaal wanneer het bij werken eenvoudig bereikbaar wordt. Controleer de toestand jaarlijks op wijzigingen.

- Eenvoudige handelingen: mag via doe-het-zelf of door werknemer(s) met opleidingsattest eenvoudige handelingen
Een goede voorbereiding:
 - Trek beschermende kledij aan: een aansluitend stofmasker (beschermingsklasse FFP3), een wegwerpoverall en afspoelbare schoenen. U vindt deze spullen bij de betere doe-het-zelfzaak of een gespecialiseerde bouwhandel.
 - Neemt u asbest weg rondom een gebouw? Sluit dan de ramen en de deuren en schakel de ventilatiesystemen uit.
 - Dek de vloer en niet-verplaatsbare meubels af met een folie

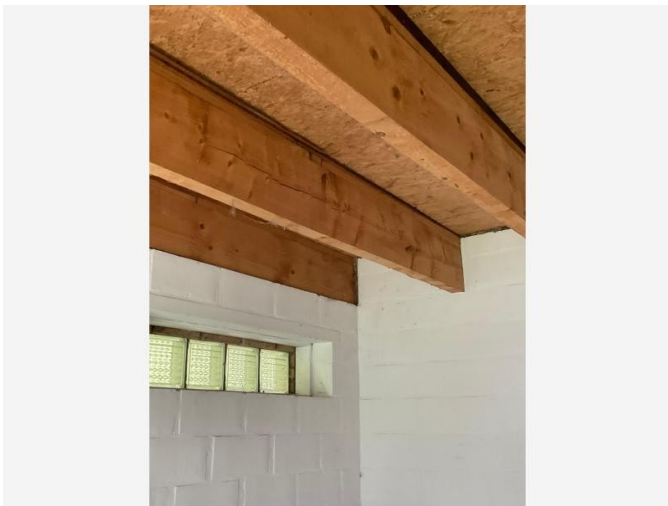
Situeringfoto

Uitgesloten van inspectie

Bouwjaar: 2006

Constructies gebouwd vanaf 2001 moeten niet onderzocht worden

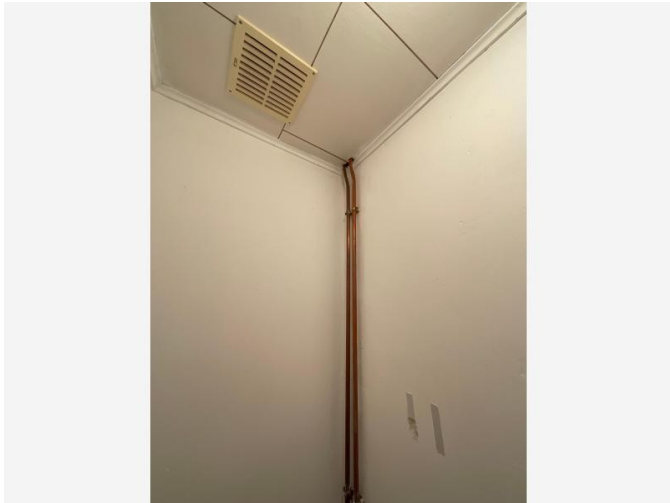
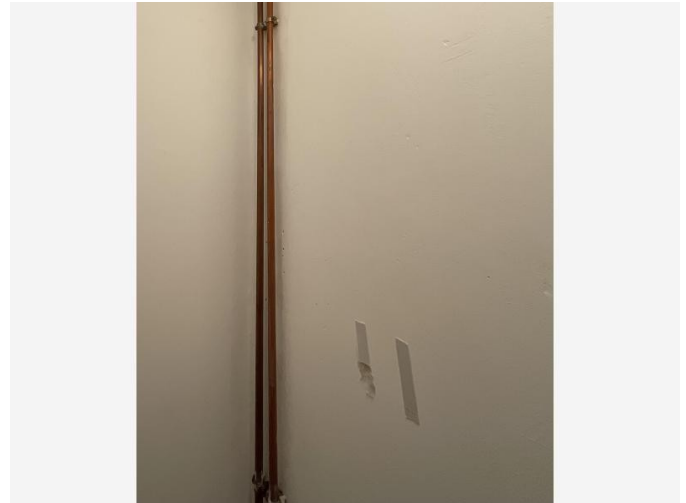
Overzichtsfoto

Detailfoto

Geen asbest

#	Type	Referentie	Resultaat
5.1	Mengmonster	MM01	Geen asbest

Beschrijving	Pleisterwerk
Omgeving	Binnen
Primaire drager	Binnenwand
Bindmiddel van materiaal	Gips - kalk

Gebondenheid op basis van bindmiddel	Niet-hechtgebonden
Hoeveelheid (oppervlakte - dikte - aantal)	• 198,00 m ² - 1,00 cm - 1 stuk
Totaal volume	1,98 m ³
Identificatiemethode	Vaststelling met monstername
Destructieve handeling voor identificatie	Nee

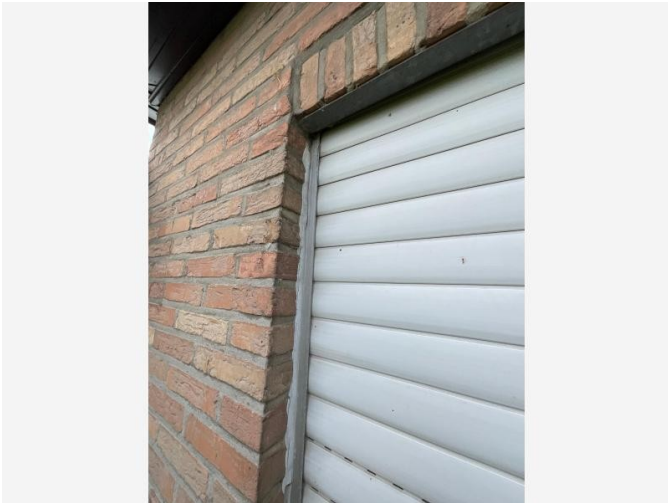
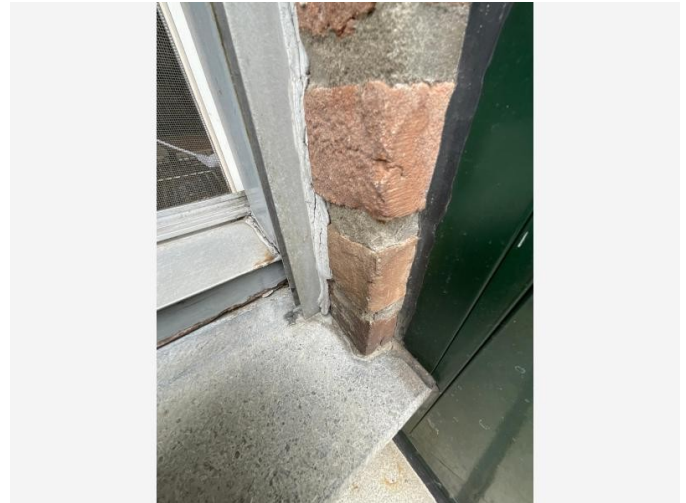
Overzichtsfoto

Detailfoto

Geen asbest

#	Type	Referentie	Resultaat
6.1	Puntmonster	MM04	Geen asbest

Beschrijving	Silicone ramen
Omgeving	Buiten
Primaire drager	Wand buitenschil
Bindmiddel van materiaal	Kitten, mastiek, pasta

Gebondenheid op basis van bindmiddel	Hecht
Hoeveelheid (gewicht - aantal)	• 0,50 kg - 1 stuk
Totaal gewicht	0,50 kg
Identificatiemethode	Vaststelling met monstername
Destructieve handeling voor identificatie	Nee
