Asbestinventarisatetest

Damstraat 20, 1982 Zemst

Attestnummer : 20240302-000029.000

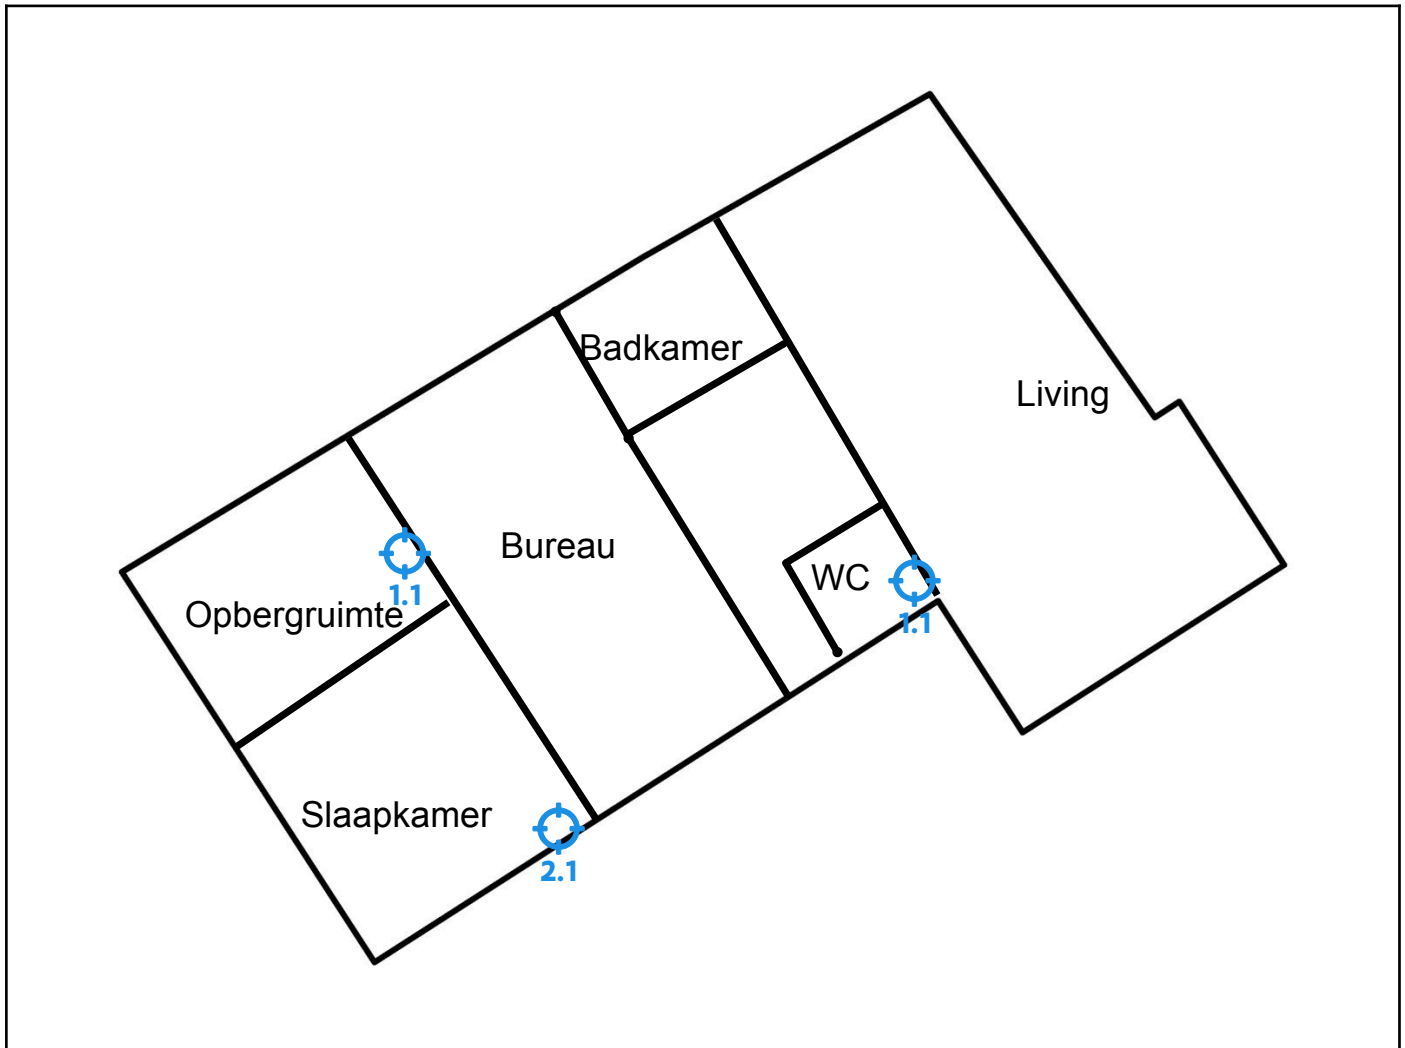
Plan 1.1: Hoofdgebouw plan gelijkvloers

Beschrijving	Type	Actie
1. Pleisterwerk muur	Geen asbest	-
1.1 Code: MM01	Mengmonster	-
2. Mastiek venster	Geen asbest	-
2.1 Code: MM02	Puntmonster	-

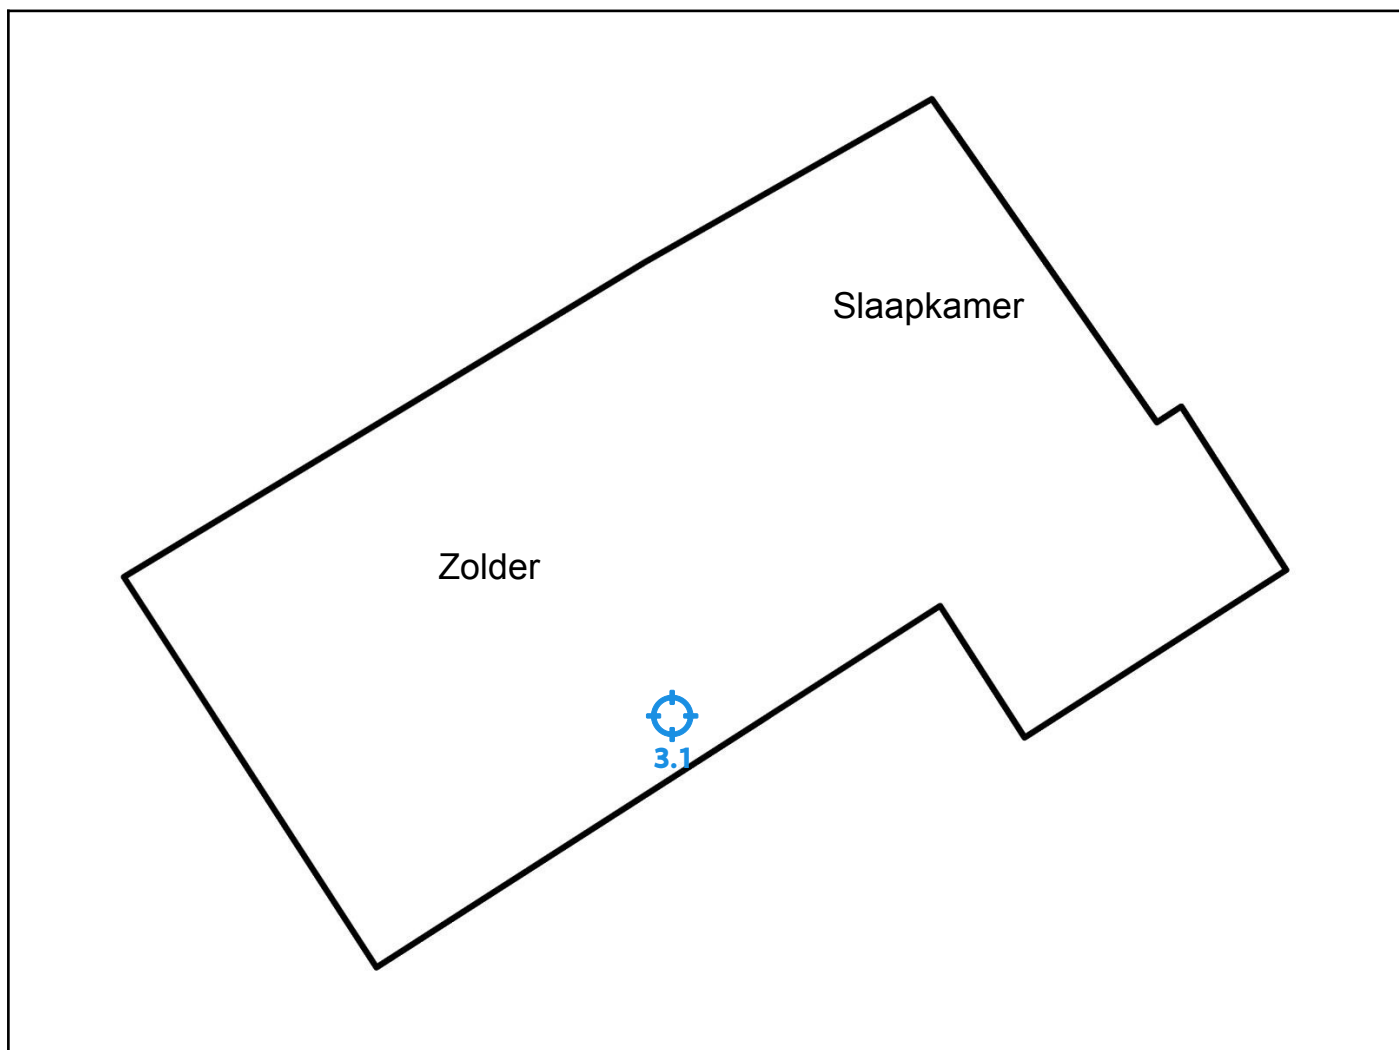
Plan 1.2: Hoofdgebouw plan 1ste verdiep

Beschrijving	Type	Actie
3. Dakpan	Geen asbest	-
3.1 Code: MM03	Puntmonster	-

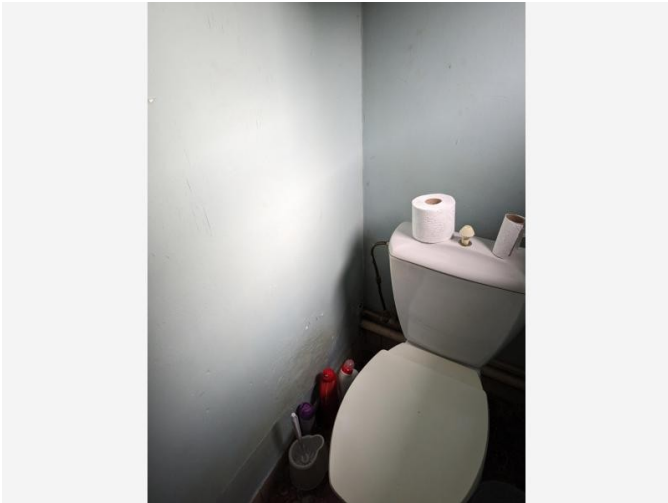
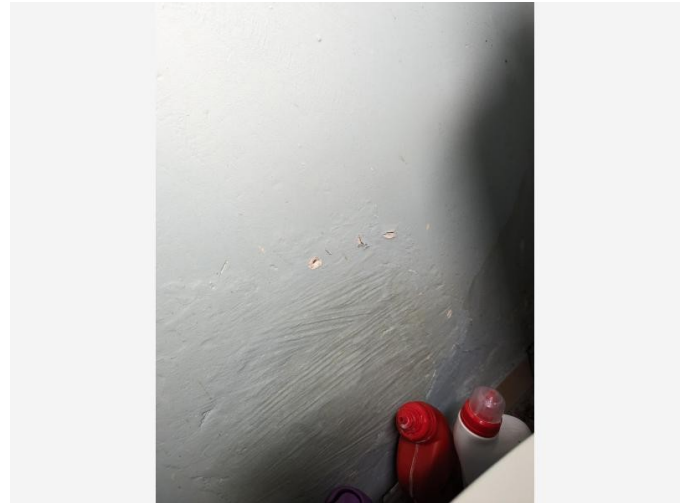
Fiche 1: Pleisterwerk muur

Geen asbest

Overzichtsfoto

Detailfoto

#	Type	Referentie	Resultaat
1.1	Mengmonster	MM01	Geen asbest

Beschrijving	Pleisterwerk muur
Omgeving	Binnen
Primaire drager	Binnenwand
Bindmiddel van materiaal	Gips - kalk

Gebondenheid op basis van bindmiddel	Niet-hechtgebonden
Hoeveelheid (oppervlakte - dikte - aantal)	• 45,00 m ² - 1,00 cm - 4 stuks
Totaal volume	1,80 m ³
Identificatiemethode	Vaststelling met monstername
Destructieve handeling voor identificatie	Nee

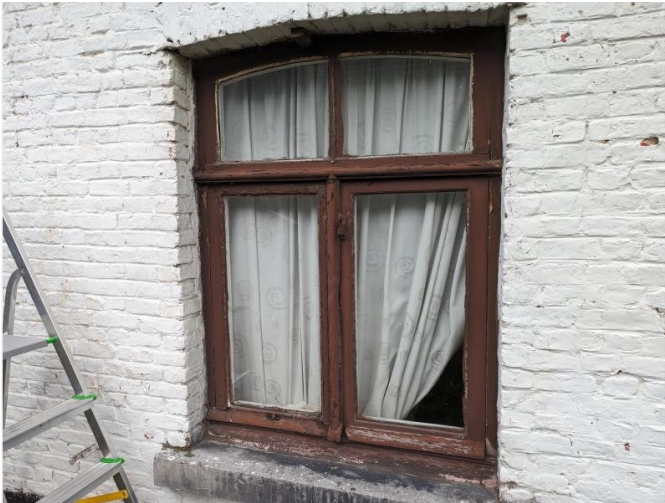
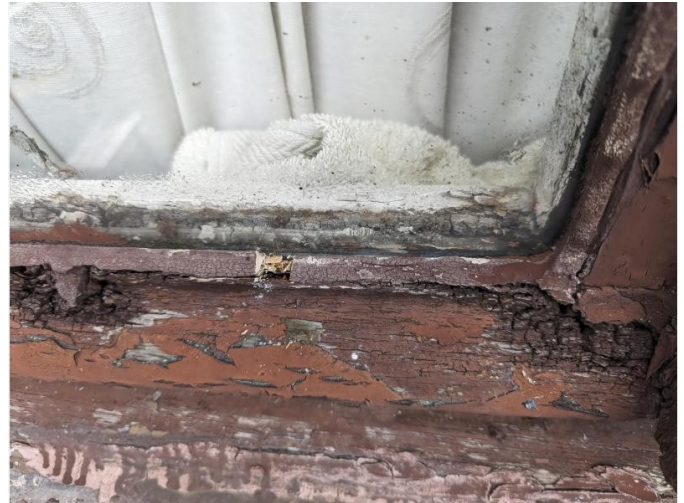
Fiche 2: Mastiek venster

Geen asbest

Overzichtsfoto

Detailfoto

#	Type	Referentie	Resultaat
2.1	Puntmonster	MM02	Geen asbest

Beschrijving	Mastiek venster
Omgeving	Buiten
Primaire drager	Wandopening verticaal (raam, deur, ...)
Bindmiddel van materiaal	Kitten, mastiek, pasta

Gebondenheid op basis van bindmiddel	Hecht
Hoeveelheid (gewicht - aantal)	• 0,20 kg - 1 stuk
Totaal gewicht	0,20 kg
Identificatiemethode	Vaststelling met monstername
Destructieve handeling voor identificatie	Nee

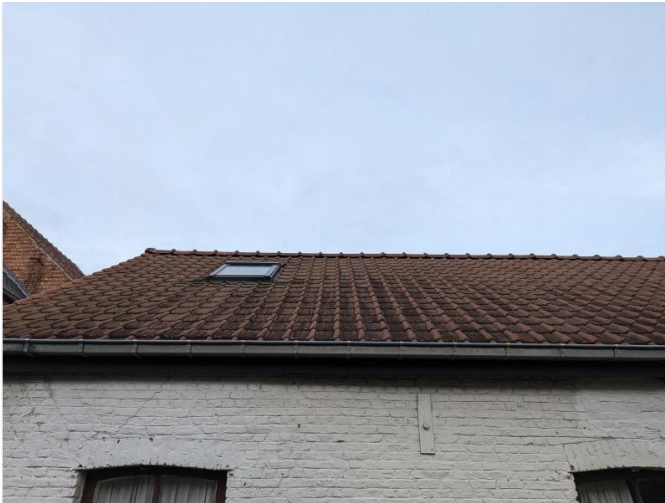
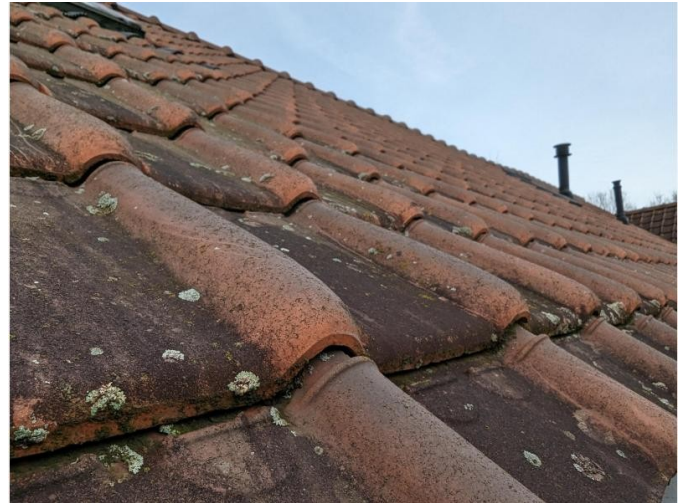
Fiche 3: Dakpan

Geen asbest

Overzichtsfoto

Detailfoto

#	Type	Referentie	Resultaat
3.1	Puntmonster	MM03	Geen asbest

Beschrijving	Dakpan
Omgeving	Buiten
Primaire drager	Schuin dak
Bindmiddel van materiaal	Cement

Gebondenheid op basis van bindmiddel	Hecht
Hoeveelheid (oppervlakte - aantal)	• 130,00 m ² - 1 stuk
Totale oppervlakte	130,00 m ²
Identificatiemethode	Vaststelling met monstername
Destructieve handeling voor identificatie	Nee
