Zone 3: Bijgebouw

Zone 1: Hoofdgebouw

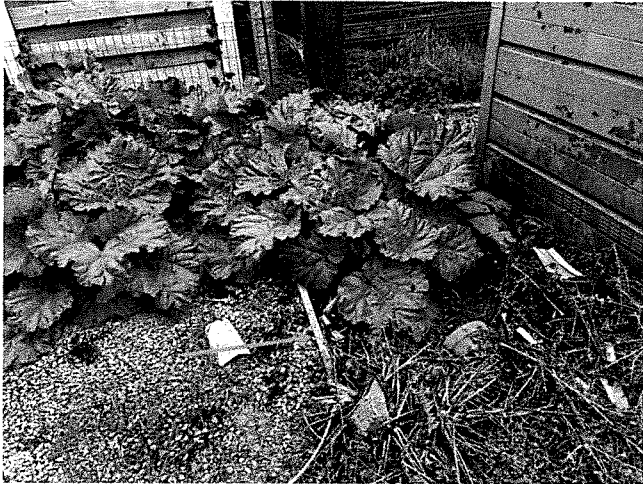
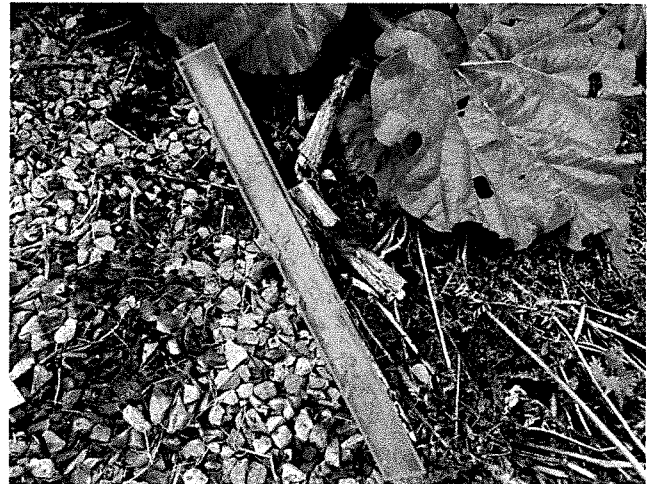
Het asbestmateriaal valt onder de mijlpaal van 2040.

Eindbeoordeling materiaalrisico	Laag materiaalrisico en/of verlaagde kans op vezelvrijgave
---------------------------------	--

Gebondenheid	Categorie 1: hechtgebonden in oorsprong
Asbestsoort (vezeltype)	Crocidoliet aanwezig
Asbestconcentratie	Laag (< 50%)
Afschermingsgraad van het gehele materiaal	Geheel of deels vrij aan de buitenlucht
Toestand van het materiaal	Licht beschadigd, licht verweerd. Intact materiaal type Pical – asbestboard of categorie III 'gebondenheid'

Beschrijving	Tuin: boordsteen padjes
Omgeving	Buiten
Primaire drager	Afboording, omheining...
Asbestmateriaal	Verloren bekisting - Plaat
Bindmiddel van asbestmateriaal	Cement
Gebondenheid op basis van bindmiddel	Hecht
Hoeveelheid (oppervlakte - aantal)	• 4,00 m ² - 1 stuk
Totale oppervlakte	4,00 m ²
Eenvoudig bereikbaar	Ja
Bevestigingswijze	• Geklemd • Verlijmd, ingegoten, versmeerd

- Zorg voor een veilig beheer. Vermijd het beschadigen van het asbestmateriaal. Controleer de toestand jaarlijks op wijzigingen.
- Verwijder dit asbestmateriaal zo snel mogelijk. Volg de toestand goed op.

- Eenvoudige handelingen: mag via doe-het-zelf of door werknemer(s) met opleidingsattest eenvoudige handelingen
Weinig kans op vezelvrijgave mits bevochtiging

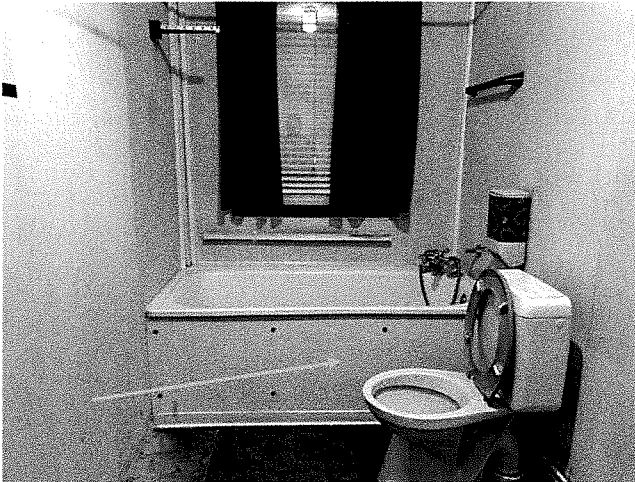
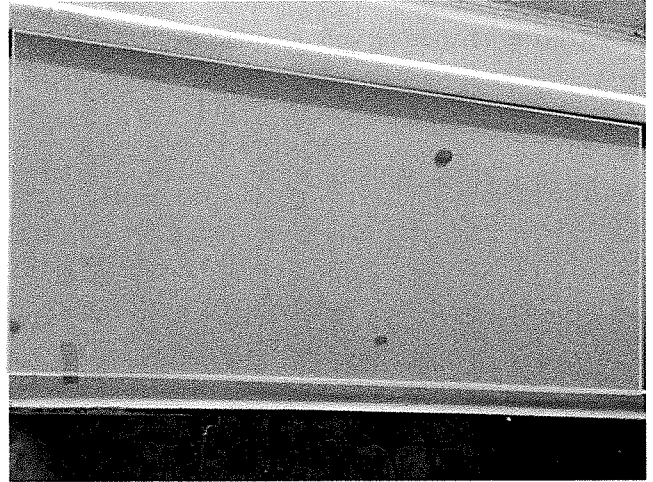
Overzichtsfoto

Het asbestmateriaal valt onder de mijlpaal van 2040.

Eindbeoordeling materiaalrisico	Laag materiaalrisico en/of verlaagde kans op vezelvrijgave
---------------------------------	--

Gebondenheid	Categorie 1: hechtgebonden in oorsprong
Asbestsoort (vezeltype)	Crocidoliet aanwezig
Asbestconcentratie	Laag (< 50%)
Afschermingsgraad van het gehele materiaal	Geheel of deels (ook) vrij aan binnenluchtstromen
Toestand van het materiaal	Onbeschadigd, niet verweerd

Beschrijving	Glasal plaat badkamer
Omgeving	Binnen
Primaire drager	Inrichting (meubilair, ...)
Asbestmateriaal	Plaat, paneel, tablet - Geëmailleerd, type Glasal
Bindmiddel van asbestmateriaal	Cement
Gebondenheid op basis van bindmiddel	Hecht
Hoeveelheid (oppervlakte - dikte - aantal)	• 0,80 m ² - 0,50 cm - 1 stuk
Totaal volume	0,004 m ³
Eenvoudig bereikbaar	Ja
Bevestigingswijze	• Genageld, geniet
Identificatiemethode	Vaststelling zonder monstername

- Zorg voor een veilig beheer. Vermijd het beschadigen van het asbestmateriaal. Controleer de toestand jaarlijks op wijzigingen.
- Verwijder dit asbestmateriaal zo snel mogelijk. Volg de toestand goed op.

- Eenvoudige handelingen: mag via doe-het-zelf of door werknemer(s) met opleidingsattest eenvoudige handelingen
Weinig kans op vezelvrijgave mits bevochtiging
