Asbestinventarisatetest

Stationsstraat 2A/202, 1840 Londerzeel

Attestnummer : 20241217-000166.000

Uitgegeven op : 17.12.2024

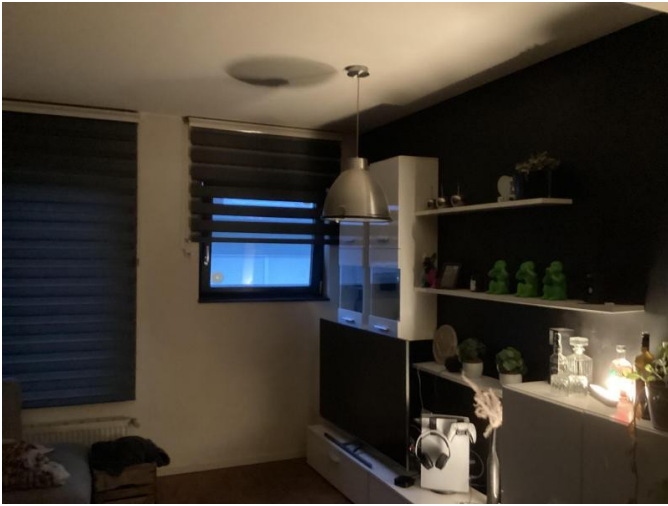
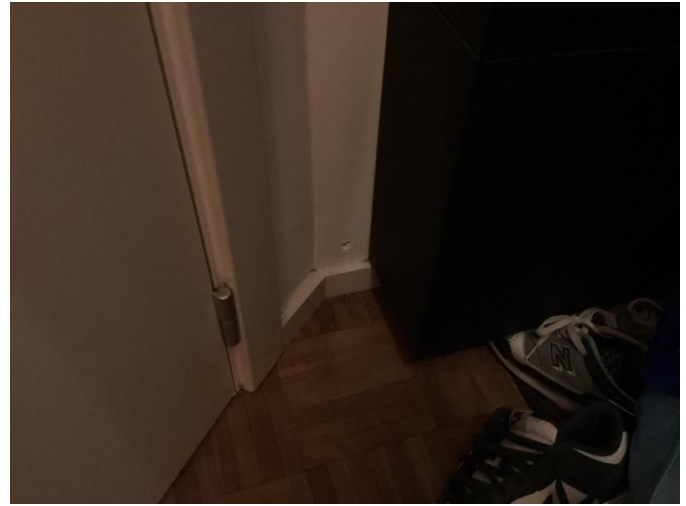
Fiche 1: Pleister muren

Geen asbest

#	Type	Referentie	Resultaat
1.1	Mengmonster	001	Geen asbest

Beschrijving	Pleister muren
Omgeving	Binnen
Primaire drager	Binnenwand
Bindmiddel van materiaal	Gips - kalk
Gebondenheid op basis van bindmiddel	Niet-hechtgebonden
Hoeveelheid (oppervlakte - dikte - aantal)	• 125,00 m ² - 1,00 cm - 1 stuk
Totaal volume	1,25 m ³
Identificatiemethode	Vaststelling met monstername
Destructieve handeling voor identificatie	Nee
Opmerking	Stalen Keuken Inkom Slaapkamer Stookruimte en Traphal niet mogelijk

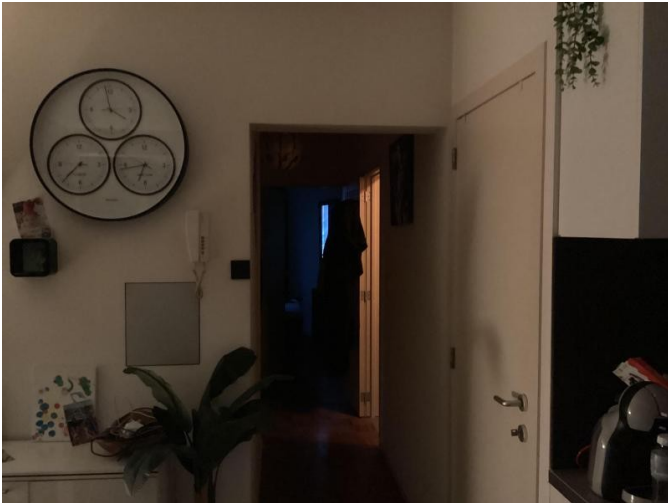
Fiche 2: Pleister plafond

Geen asbest

#	Type	Referentie	Resultaat
2.1	Mengmonster	002	Geen asbest

Beschrijving	Pleister plafond
Omgeving	Binnen
Primaire drager	Plafond
Bindmiddel van materiaal	Gips - kalk
Gebondenheid op basis van bindmiddel	Niet-hechtgebonden
Hoeveelheid (oppervlakte - dikte - aantal)	• 50,00 m ² - 1,00 cm - 1 stuk
Totaal volume	0,50 m ³
Identificatiemethode	Vaststelling met monstername
Destructieve handeling voor identificatie	Nee
Opmerking	Stalen Keuken Inkom Slaapkamer Stookruimte en Traphal niet mogelijk
