ASBESTINVENTARISATTEST

Broekstraat 46
3110 Rotselaar

15 mei 2024

Attestnummer : 20240517-000307.000

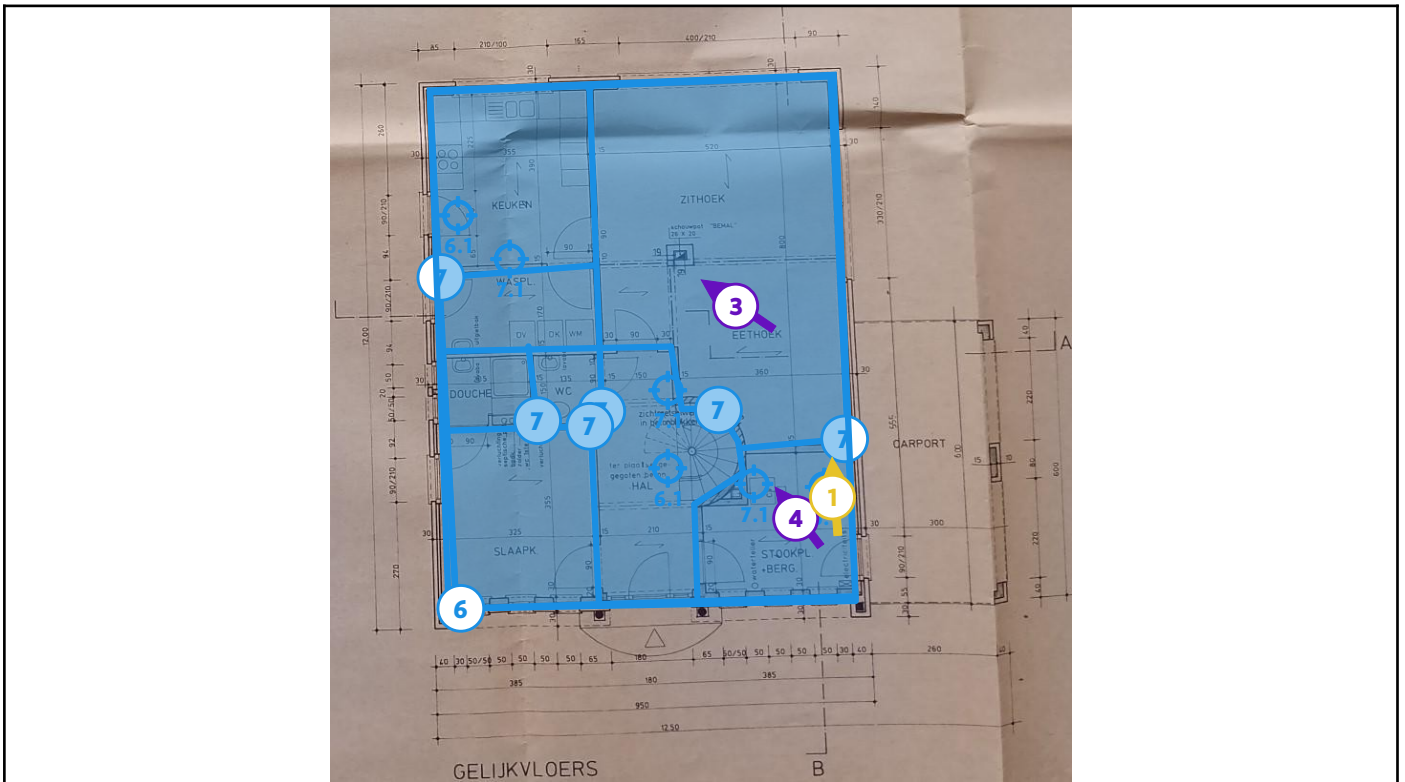
Plan 1.3: Gelijkvloers

Beschrijving	Type	Actie
1. Elektrische uitrusting Bakeliet	Asbestmateriaal	Zorgvuldig beheren
3. Koord kachel	Advies	-
4. CV-installatie	Advies	-
6. Pleisterwerk plafonds	Geen asbest	-
6.1 Code: SN1.3-240515	Mengmonster	-
7. Pleisterwerk wanden	Geen asbest	-
7.1 Code: SN1.2-240515	Mengmonster	-

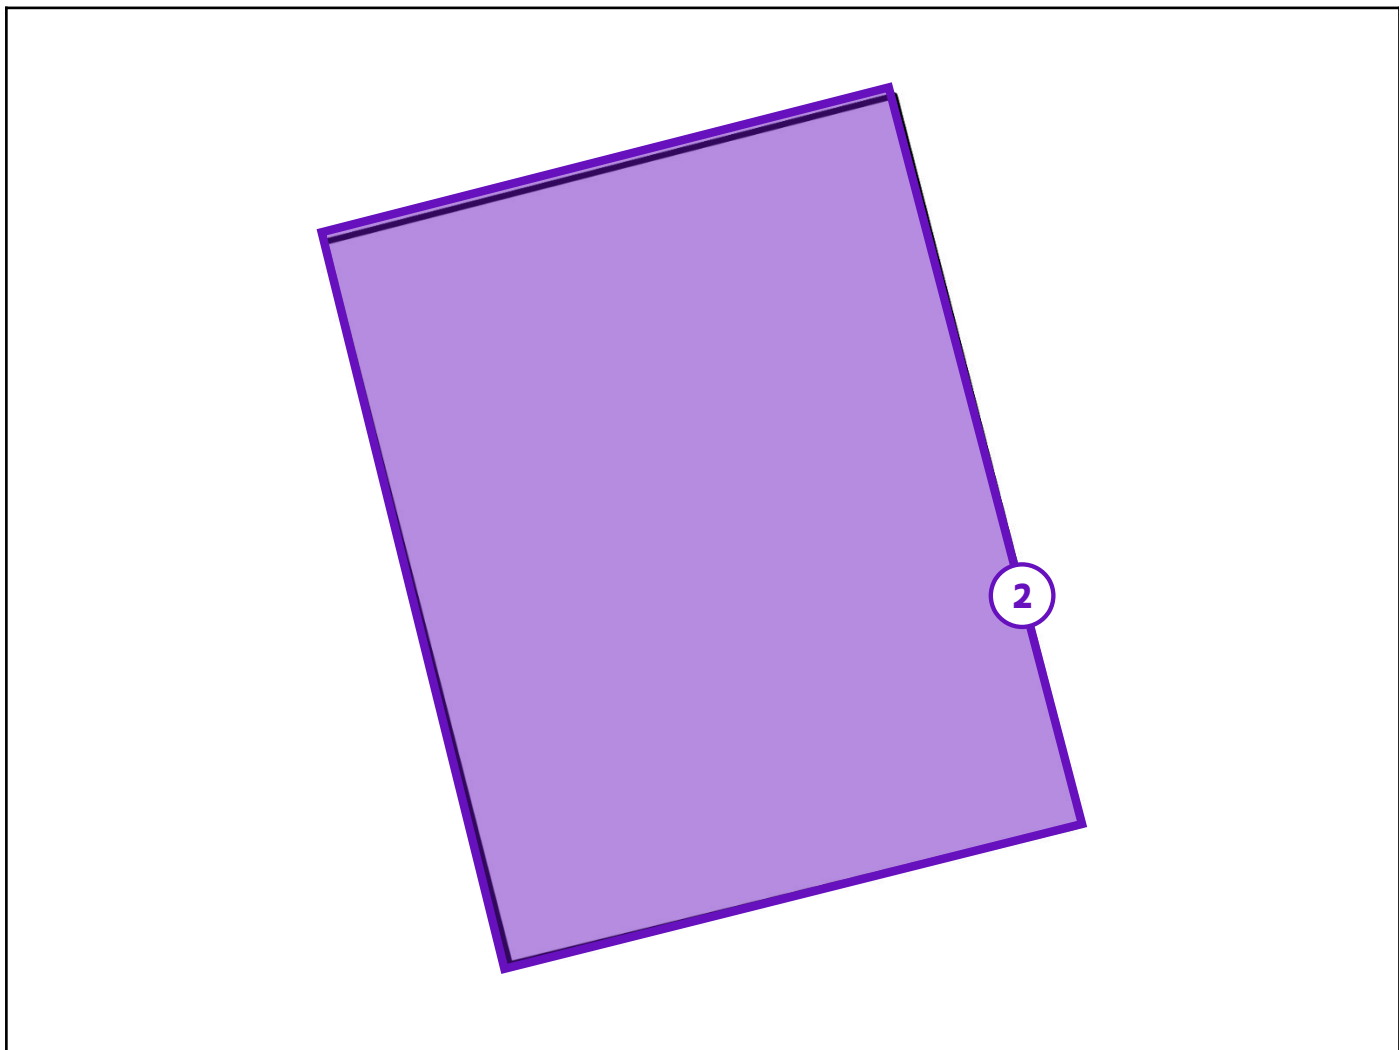
Plan 1.5: Hoofdgebouw plan

Beschrijving	Type	Actie
2. Kruipkelder	Beperking	-

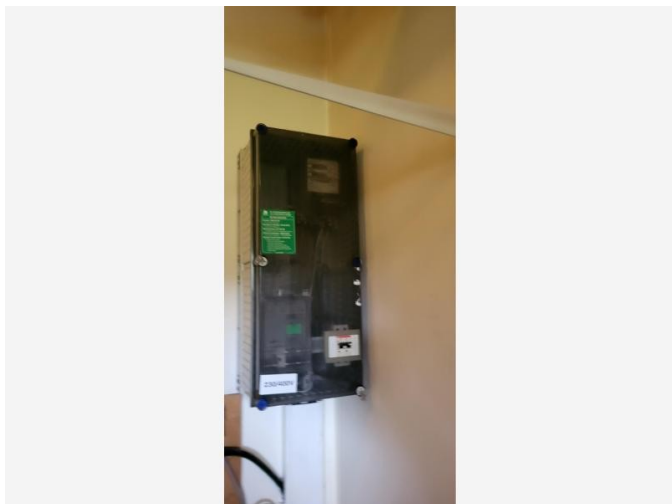
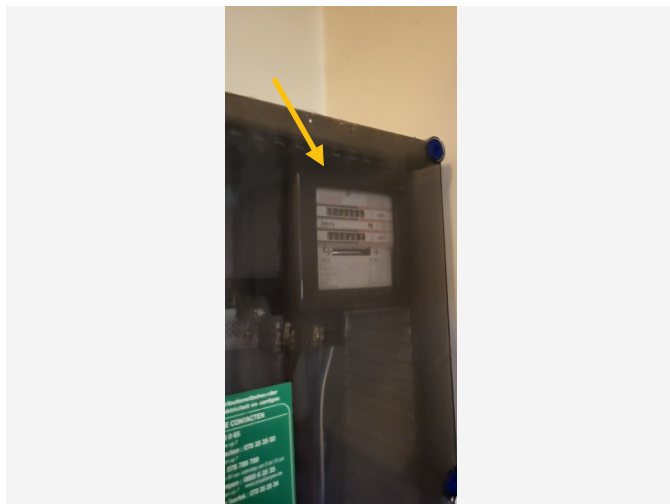
Overzichtsfoto

Detailfoto

Het asbestmateriaal valt onder de mijlpaal van 2040.

Eindbeoordeling materiaalrisico	Zeer laag materiaalrisico en/of zeer lage kans op vezelvrijgave
---------------------------------	-----------------------------------------------------------------

Gebondenheid	Categorie 1: hechtgebonden in oorsprong
Asbestsoort (vezeltype)	Crocidoliet aanwezig
Asbestconcentratie	Laag (< 50%)
Afschermingsgraad van het gehele materiaal	Stootvaste afscherming of omkasting
Toestand van het materiaal	Onbeschadigd, niet verweerd

Beschrijving	Elektrische uitrusting Bakeliet
Omgeving	Binnen
Primaire drager	Communicatie en elektrische infrastructuur en uitrusting
Asbestmateriaal	Plaat, paneel, tablet - Type Bakeliet
Bindmiddel van asbestmateriaal	Kunststof of -hars
Gebondenheid op basis van bindmiddel	Hecht
Hoeveelheid (oppervlakte - dikte - aantal)	• 0,10 m ² - 0,10 cm - 1 stuk
Totaal volume	< 0,001 m ³
Eenvoudig bereikbaar	Ja

Bevestigingswijze	<ul style="list-style-type: none">• Geschroefd
Identificatiemethode	Vaststelling zonder monstername
Destructieve handeling voor identificatie	Nee
Opmerking	Teller uit bakeliet.

Zorgvuldig beheren

- Zorg voor een veilig beheer. Vermijd het beschadigen van het asbestmateriaal. Controleer de toestand jaarlijks op wijzigingen.

- Eenvoudige handelingen: mag via doe-het-zelf of door werknemer(s) met opleidingsattest eenvoudige handelingen
Asbesttoepassing in hechtgebonden toepassing mag enkel door particulieren zelf verwijderd worden indien het asbesthoudende materiaal nog in goede staat is, zonder te breken verwijderd kan worden en deze losgemaakt kan worden met eenvoudig handgereedschap.

Indien de toepassingen niet onbeschadigd verwijderd kunnen worden, dienen deze door een aannemer met opleidingsattest of door een erkende asbestverwijderaar verwijderd te worden.

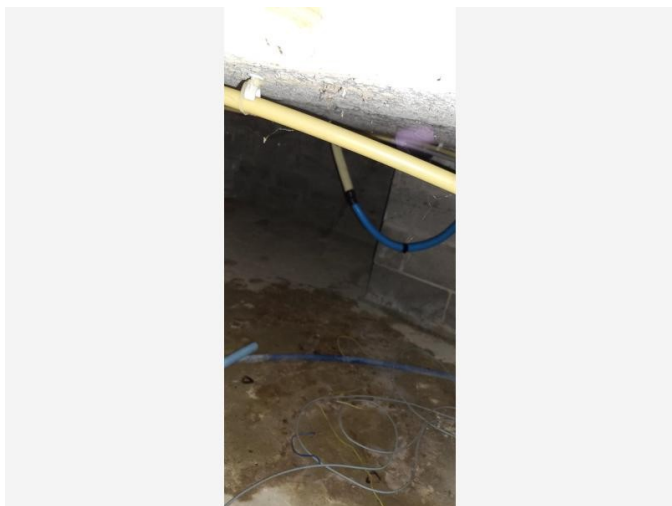
Situeringfoto

Permanente beperking

Reden: Het onderzoek kan niet uitgevoerd worden binnen de bepalingen van de Welzijnswet

Uitleg van de asbestdeskundige: Woning is onderkelder met kruipkelder met vrije hoogte lager dan 1,5m.

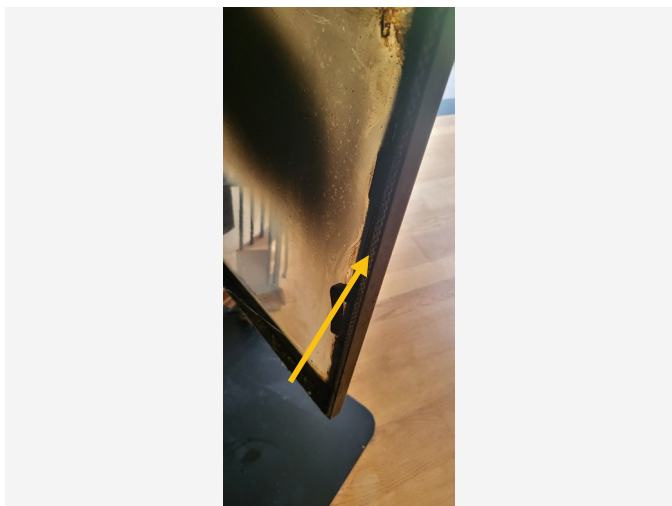
Vrije foto

Koord betreft synthetisch van aard, niet asbestverdacht.

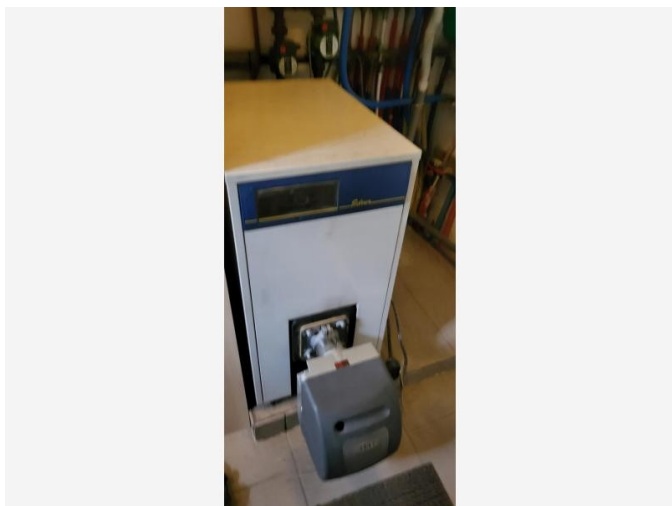
Vrije foto

De CV-ketel dateert van 2000, volgens ons deskonderzoek is er geen asbest aanwezig in dit toestel.

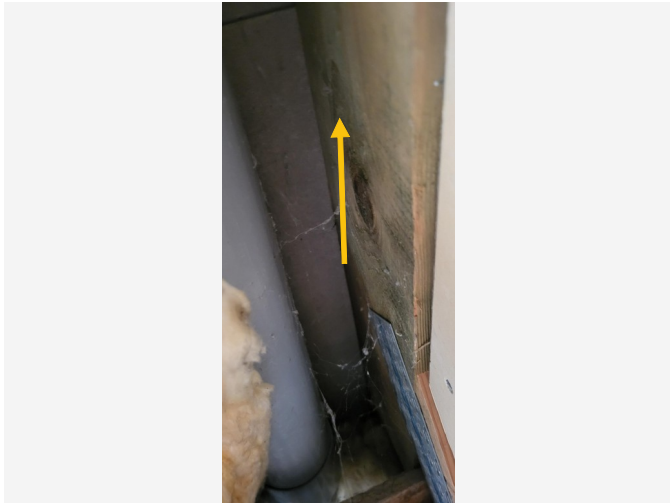
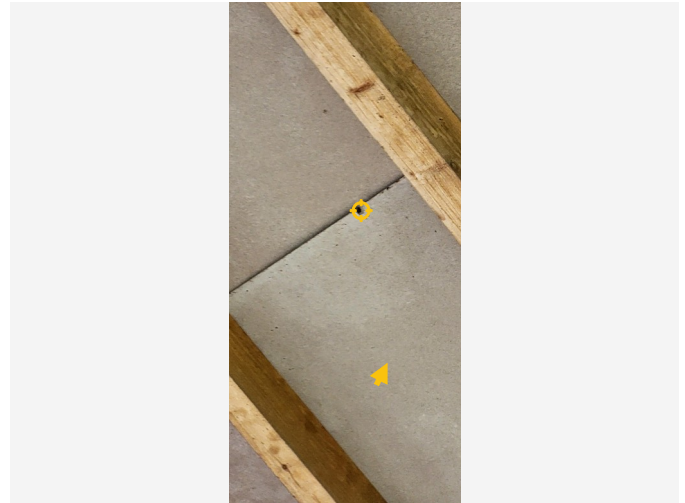
Fiche 5: Onderdak menuiserit

Geen asbest

#	Type	Referentie	Resultaat
5.1	Puntmonster	SN1.1-240515	Geen asbest

Primaire drager	Schuin dak
Bindmiddel van materiaal	Cement
Gebondenheid op basis van bindmiddel	Hecht
Hoeveelheid (oppervlakte - dikte - aantal)	• 150,00 m ² - 0,30 cm - 1 stuk
Totaal volume	0,45 m ³
Identificatiemethode	Vaststelling met monstername
Destructieve handeling voor identificatie	Nee
Opmerking	Lastenboek vermeldde onderdak Menuiserie NT, doch dit konden we niet visueel bevestigen, daarom extra labo-analyse.

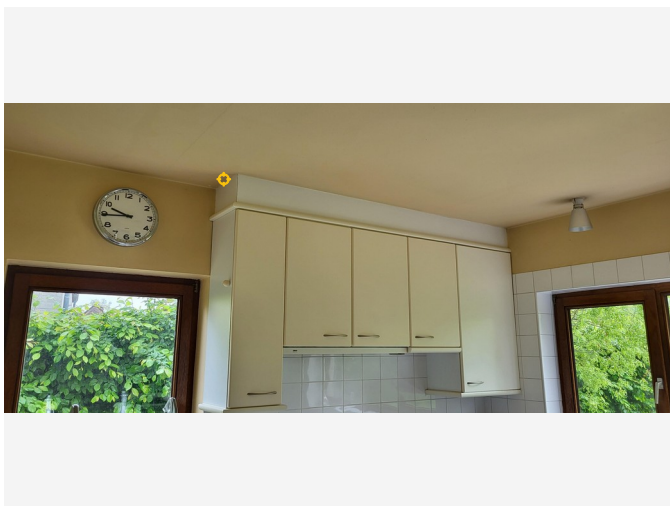
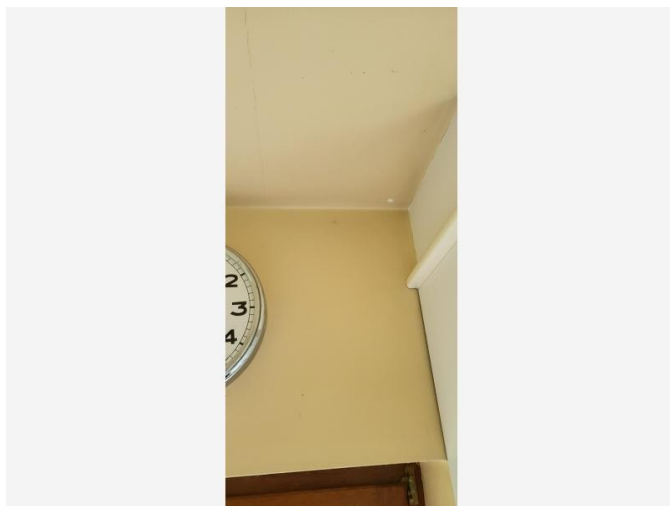
Fiche 6: Pleisterwerk plafonds

Geen asbest

#	Type	Referentie	Resultaat
6.1	Mengmonster	SN1.3-240515	Geen asbest

Bindmiddel van materiaal	Gips - kalk
Gebondenheid op basis van bindmiddel	Niet-hechtgebonden
Hoeveelheid (oppervlakte - dikte - aantal)	• 230,00 m ² - 1,00 cm - 1 stuk
Totaal volume	2,30 m ³
Identificatiemethode	Vaststelling met monstername
Destructieve handeling voor identificatie	Nee

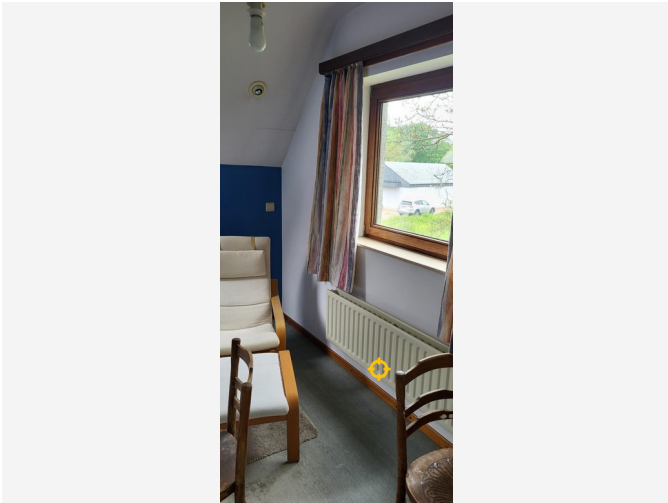
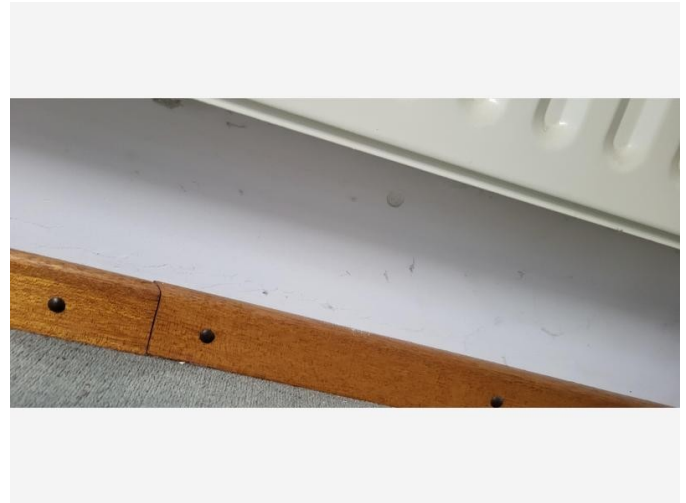
Fiche 7: Pleisterwerk wanden

Geen asbest

#	Type	Referentie	Resultaat
7.1	Mengmonster	SN1.2-240515	Geen asbest

Bindmiddel van materiaal	Gips - kalk
Gebondenheid op basis van bindmiddel	Niet-hechtgebonden
Hoeveelheid (oppervlakte - dikte - aantal)	• 650,00 m ² - 1,00 cm - 1 stuk
Totaal volume	6,50 m ³
Identificatiemethode	Vaststelling met monstername
Destructieve handeling voor identificatie	Nee
