Asbestinventarisatetest

Pieter de Coninckstraat 8, 8820 Torhout

Attestnummer : 20231115-000002.001

Uitgegeven op : 15.11.2023

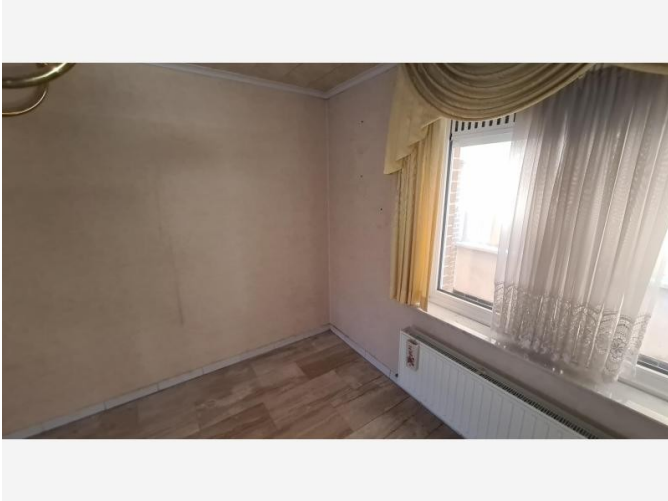
Fiche 3: Pleisterwerk muur

Geen asbest

#	Type	Referentie	Resultaat
3.1	Mengmonster	MM01	Geen asbest

Beschrijving	Pleisterwerk muur
Omgeving	Binnen
Primaire drager	Binnenwand
Bindmiddel van materiaal	Gips - kalk

Gebondenheid op basis van bindmiddel	Niet-hechtgebonden
Hoeveelheid (oppervlakte - dikte - aantal)	• 225,00 m ² - 1,00 cm - 1 stuk
Totaal volume	2,25 m ³
Identificatiemethode	Vaststelling met monstername
Destructieve handeling voor identificatie	Nee
