# Asbestinventarisatetest

Hallesesteenweg 125/201, 1640 Sint-Genesius-Rode

Attestnummer : 20240321-000372.000

Uitgegeven op : 21.03.2024

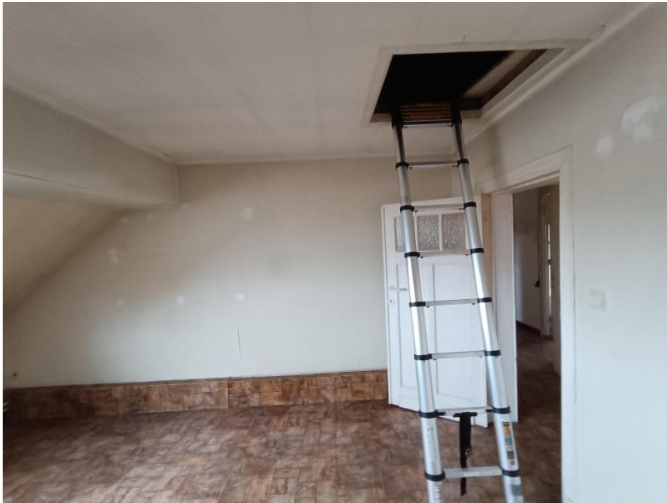
Vrije foto

Alle plafonds zijn afgewerkt met valse plafonds in plaatmateriaal. Het is niet duidelijk of er pleisterwerk aanwezig is achter deze valse plafonds, het is aangewezen om bijkomend onderzoek uit te voeren bij werken.

Identificatiemethode	Vaststelling & expertise (niet-asbestverdacht)
Primaire drager	Plafond

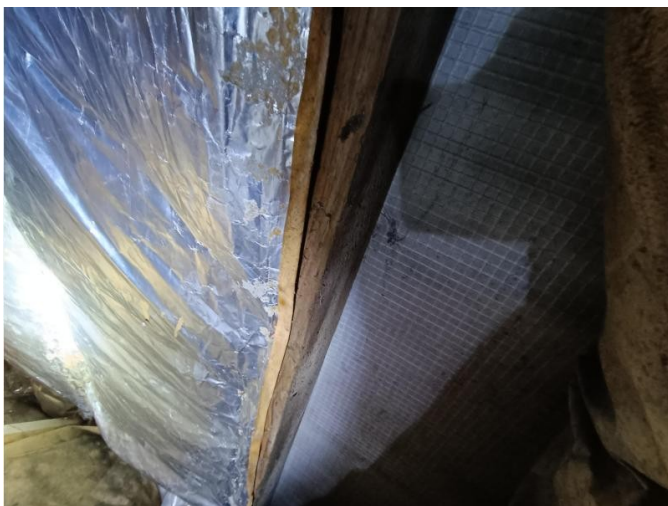
Vrije foto

Het onderdak is niet asbestverdacht

Identificatiemethode	Vaststelling & expertise (niet-asbestverdacht)
Primaire drager	Schuin dak

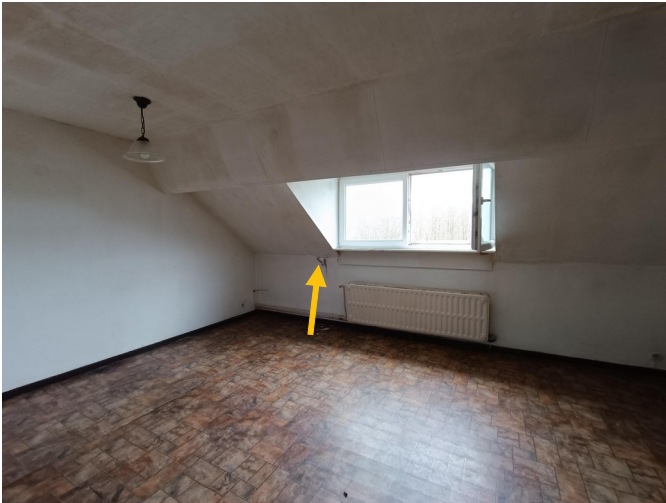
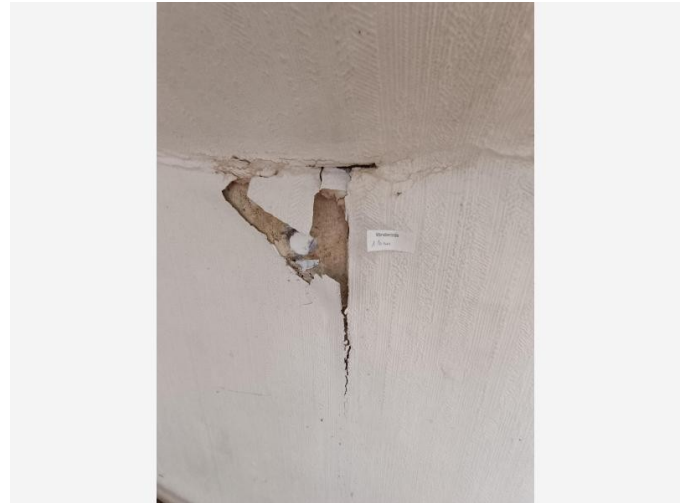
## Fiche 3: Pleister muren

Geen asbest

#	Type	Referentie	Resultaat
3.1	Mengmonster	1	Geen asbest

Beschrijving	Pleister muren
Omgeving	Binnen
Primaire drager	Binnenwand
Bindmiddel van materiaal	Gips - kalk

<b>Gebondenheid op basis van bindmiddel</b>	Niet-hechtgebonden
<b>Hoeveelheid (oppervlakte - dikte - aantal)</b>	• 350,00 m <sup>2</sup> - 1,00 cm - 1 stuk
<b>Totaal volume</b>	3,50 m <sup>3</sup>
<b>Identificatiemethode</b>	Vaststelling met monstername
<b>Destructieve handeling voor identificatie</b>	Nee
<b>Opmerking</b>	<p>Volgens het inspectieprotocol is een monstername van het pleisterwerk verplicht om dit te identificeren als niet-asbesthoudend.</p> <p>Locatie staalnames: individuele ruimte: Living / natte ruimte: keuken / stookplaats: allemaal valse wanden / traphal: is gemeenschappelijk</p> <p>De vermelde oppervlaktes en volumes betreffen een beredeneerde schatting. Er worden geen rechten verleend aan deze oppervlaktes/volumes. De dikte is een schatting die voorkomt uit de monsterplaatsen en is daarom niet altijd representatief. Er bevinden zich enkele valse wanden. Het is niet duidelijk of er pleisterwerk aanwezig is achter deze valse wanden, het is aangewezen om bijkomend onderzoek uit te voeren bij werken.</p>

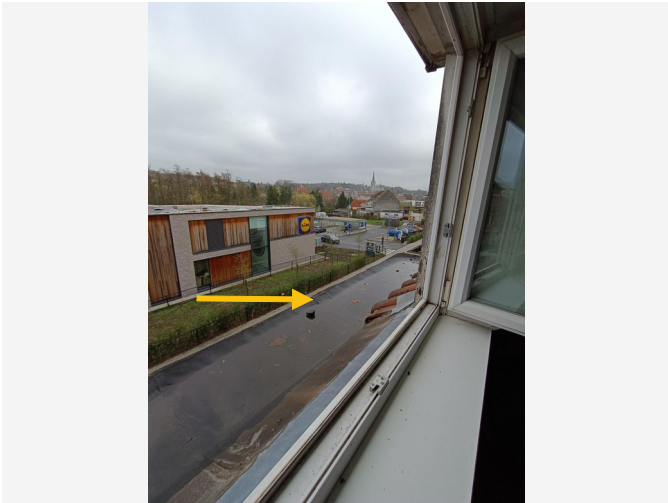
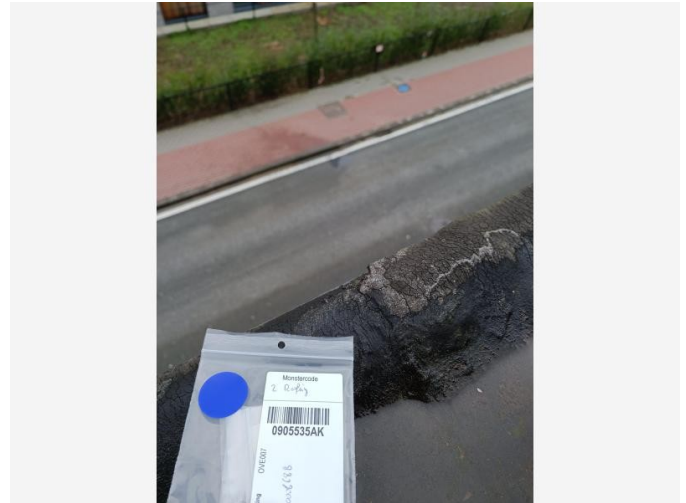
## Fiche 4: Roofing

Geen asbest

#	Type	Referentie	Resultaat
4.1	Puntmonster	2	Geen asbest

Beschrijving	Roofing
Omgeving	Buiten
Primaire drager	Plat dak
Bindmiddel van materiaal	Bitumen (roofing, teer, asfalt)

<b>Gebondenheid op basis van bindmiddel</b>	Hecht
<b>Hoeveelheid (oppervlakte - aantal)</b>	• 10,00 m <sup>2</sup> - 1 stuk
<b>Totale oppervlakte</b>	10,00 m <sup>2</sup>
<b>Identificatiemethode</b>	Vaststelling met monstername
<b>Destructieve handeling voor identificatie</b>	Nee
<b>Opmerking</b>	Er werd een staal genomen aan een overlappend stuk roofing waardoor de waterdichtheid van de dakbedekking niet in het gedrang komt. Het is niet duidelijk of er asbestverdachte onderlagen aanwezig zijn. Extra controle/staalname aangewezen bij renovatiewerken. De vermelde oppervlaktes, diktes en volumes betreffen een bereedeneerde schatting. Er worden geen rechten verleend aan deze oppervlaktes/diktes/volumes.

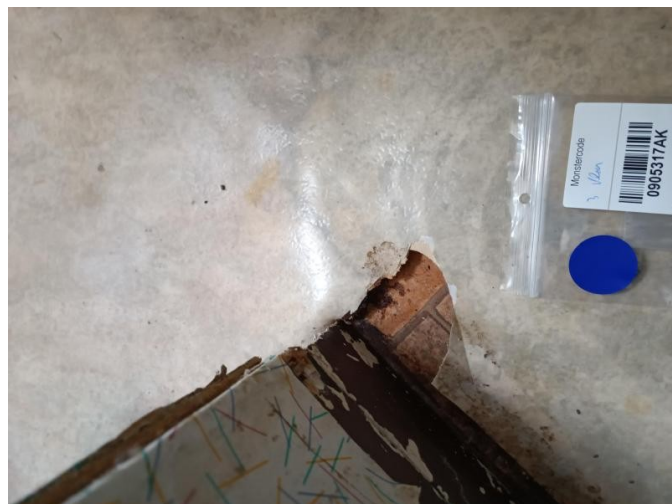
## Fiche 5: Vloerzeil badkamer

Geen asbest

#	Type	Referentie	Resultaat
5.1	Puntmonster	3	Geen asbest

Beschrijving	Vloerzeil badkamer
Omgeving	Binnen
Primaire drager	Vloer
Bindmiddel van materiaal	Karton - papier - viltachtig

<b>Gebondenheid op basis van bindmiddel</b>	Niet-hechtgebonden
<b>Hoeveelheid (oppervlakte - aantal)</b>	• 10,00 m <sup>2</sup> - 1 stuk
<b>Totale oppervlakte</b>	10,00 m <sup>2</sup>
<b>Identificatiemethode</b>	Vaststelling met monstername
<b>Destructieve handeling voor identificatie</b>	Nee
