Keuringsverslag van een elektrische laagspanning- en zeer lage spanningsinstallatie

Datum keuring: 21/11/2023

Straatnaam Vandenschriekstraat
Huisnummer 128
Busnummer
Postcode 1500
Gemeente HALLE
Land België

Controlebezoek van een oude huishoudelijke elektrische installatie van een wooneenheid bij verkoop op vraag van de verkoper volgens (KB 08/09/2019) - AREI Boek 1- 8.4.2. en 8.2.1. en 4.2.4.3.

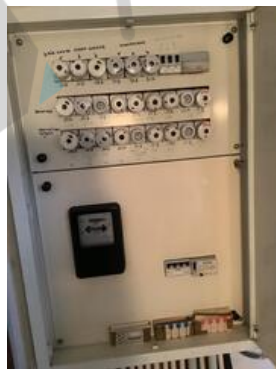
Afbeelding schakel- en verdeelbord:

15.05 De deur en/of afschermplaat van het schakelbord dient (terug)geplaatst worden. Aanraking van onder spanning staande delen mogelijk. (Boek 1 Afdeling 5.1.4. en 5.3.5.1.A. en 4.2.2.3.)

15.07 Verdeelbord dient vervangen te worden, de beschermingsgraad tegen rechthoekse aanraking is onvoldoende. (Boek 1 Onderafdeling 4.2.2.3.)

15.09 De genaakbare, naakte onder spanning staande delen zijn onvoldoende afgeschermd. (Boek 1 Afdeling 5.1.4. en 4.2.2.3.)

15.10 Niet gebruikte invoeringen van het verdeelbord zijn niet correct of onvoldoende afgedicht. (Boek 1 Afdeling 5.1.4. en 4.2.2.3.)

Verdeelbord niet kunnen openen
