Asbestinventarisatetest

71055B0080/00C000 - 71055B0080/00C000

Attestnummer : 20240801-000320.000

Zone 1: Stallingen

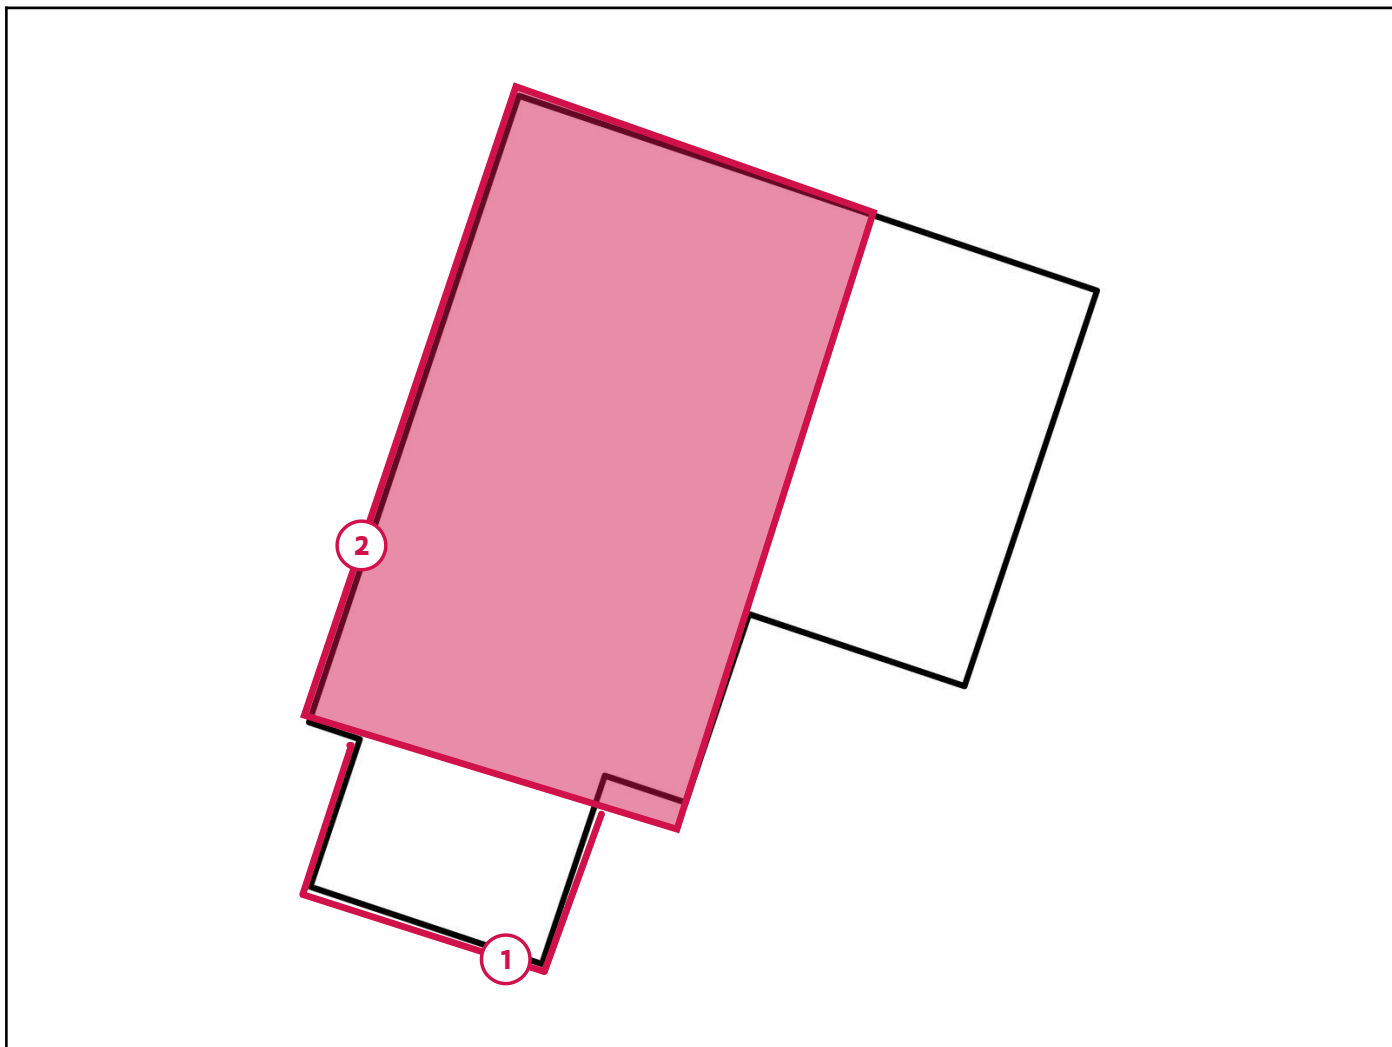
Plan 1.1: Stallingen

Beschrijving	Type	Actie
1. Golfplaten als wandbekleding	Asbestmateriaal	Dringend verwijderen
2. Golfplaten schuindak	Asbestmateriaal	Dringend verwijderen

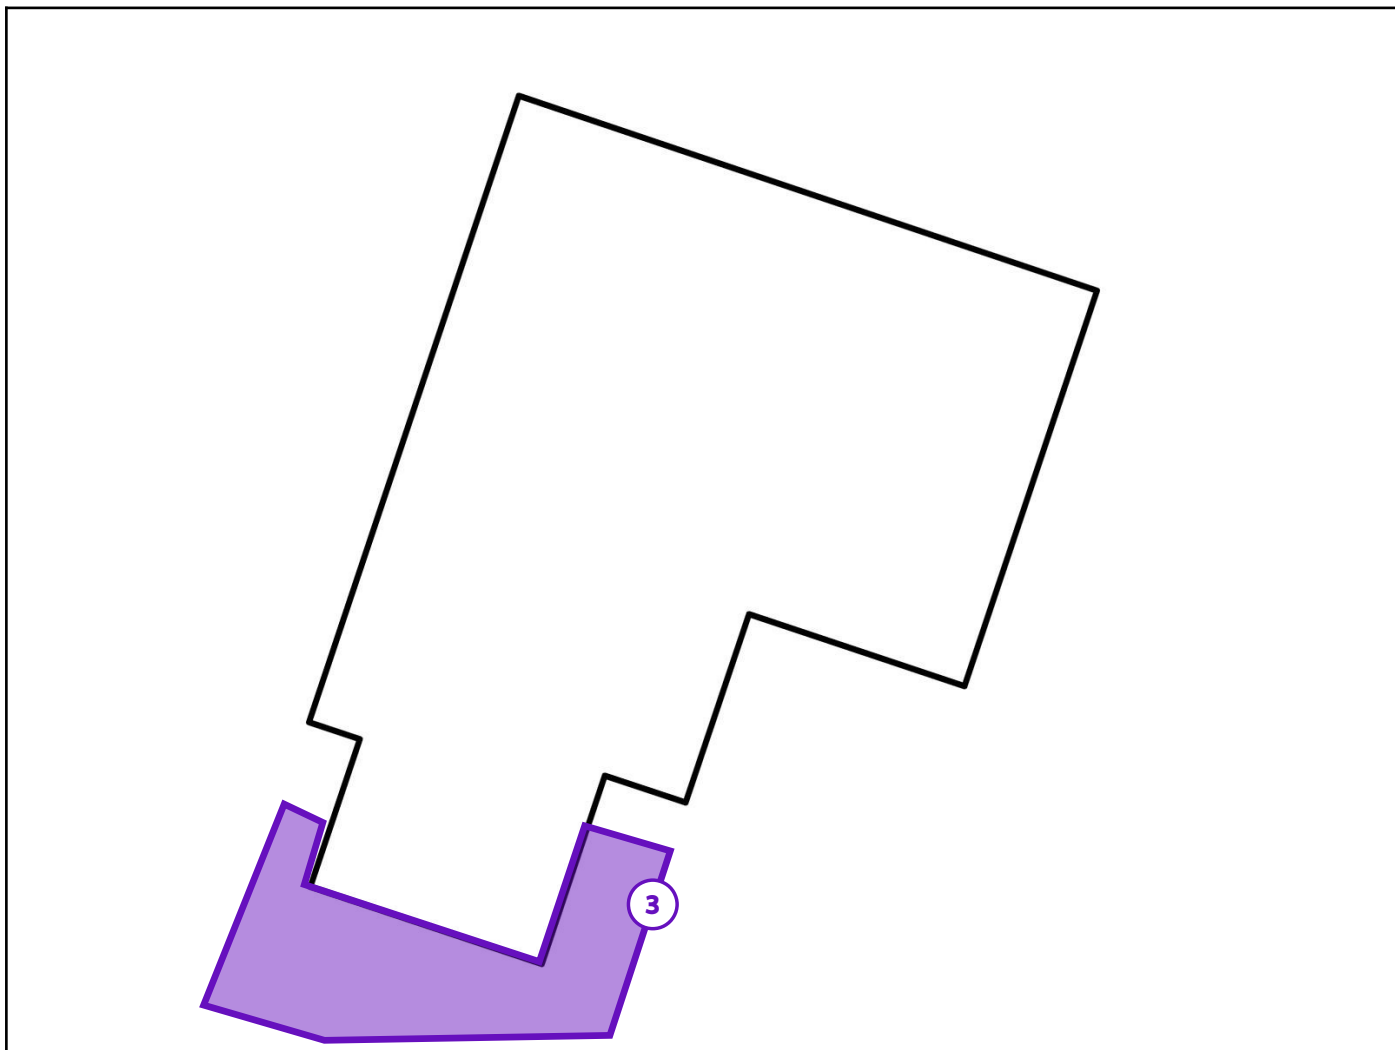
Plan 1.2: Stallingen

Beschrijving	Type	Actie
3. Beperking door overwoekerende vegetatie	Beperking	-

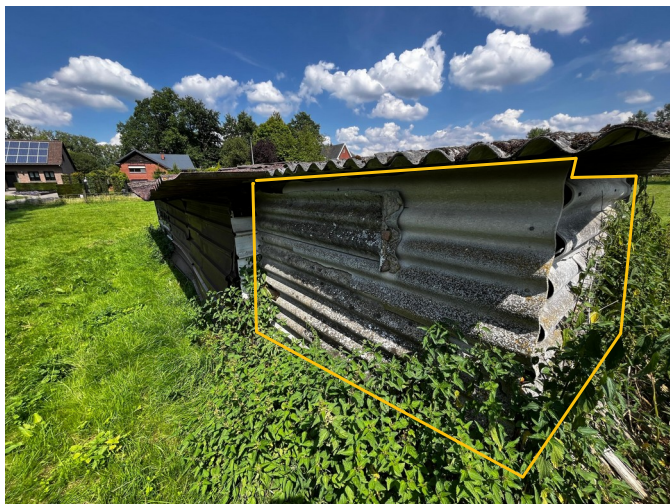
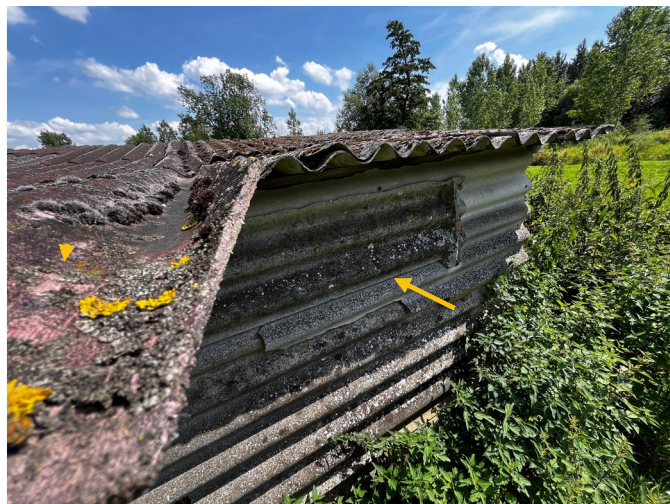
Eindbeoordeling materiaalrisico	Hoog materiaalrisico en/of hoge kans op vezelvrijgave
---------------------------------	---

Gebondenheid	Categorie 1: hechtgebonden in oorsprong
Asbestsoort (vezeltype)	Crocidoliet aanwezig
Asbestconcentratie	Laag (< 50%)
Afschermingsgraad van het gehele materiaal	Geheel of deels (ook) vrij aan de binnenlucht
Toestand van het materiaal	Matig beschadigd, matig verweerd

Beschrijving	Golfplaten als wandbekleding
Omgeving	Grenst aan binnen- en buitenlucht
Primaire drager	Wand buitenschil
Asbestmateriaal	Dak- en gevelbekleding - Golfplaat
Bindmiddel van asbestmateriaal	Cement
Gebondenheid op basis van bindmiddel	Hecht
Hoeveelheid (oppervlakte - aantal)	<ul style="list-style-type: none">• 16,00 m² - 1 stuk
Totale oppervlakte	16,00 m ²
Eenvoudig bereikbaar	Ja
Bevestigingswijze	<ul style="list-style-type: none">• Geschroefd
Identificatiemethode	Vaststelling zonder monsternamen
Destructieve handeling voor identificatie	Nee

Dringend verwijderen

- Verwijder dit asbestmateriaal zo snel mogelijk. Volg de toestand goed op.

- Eenvoudige handelingen: mag via doe-het-zelf of door werknemer(s) met opleidingsattest eenvoudige handelingen
Hechtgebonden asbesttoepassing. Draag beschermingsmiddelen die voorgeschreven worden voor het verwijderen van asbest materialen, waaronder een FFP3 mondkap. Contacteer de intercommunale en de website voor de geldende regelgeving en eventuele subsidieregelingen van het moment voor het verwijderen van asbesthoudende materialen en het bekomen van geschikte verpakkingsmaterialen en persoonlijke beschermingsmiddelen. Beschadig de materialen niet bij het verwijderen. Hou het materiaal zoveel mogelijk vochtig om vezelverspreiding te voorkomen.

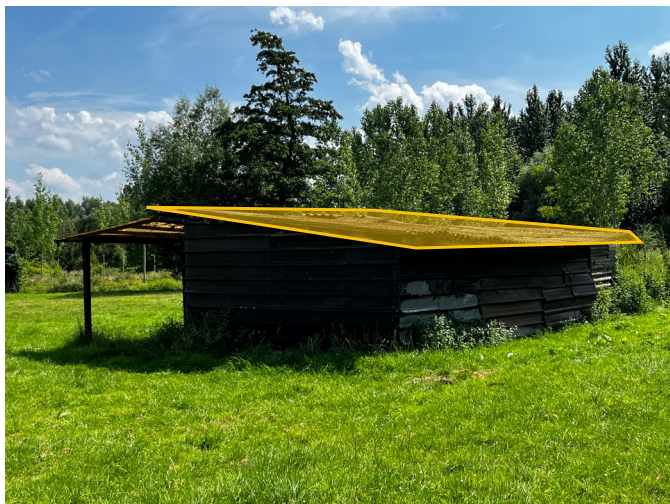
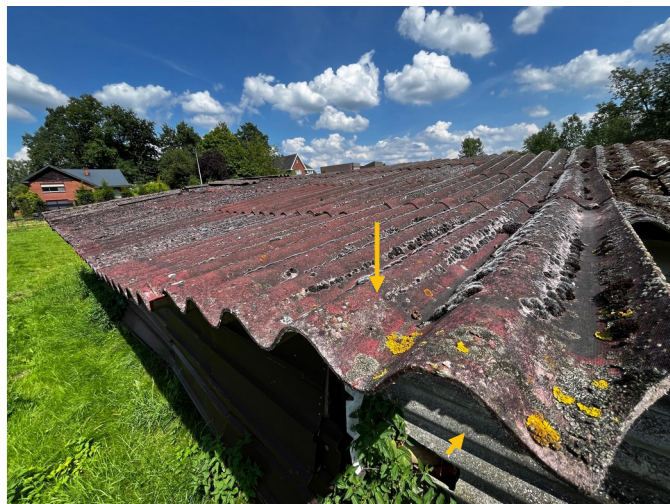
Eindbeoordeling materiaalrisico	Hoog materiaalrisico en/of hoge kans op vezelvrijgave
---------------------------------	---

Gebondenheid	Categorie 1: hechtgebonden in oorsprong
Asbestsoort (vezeltype)	Crocidoliet aanwezig
Asbestconcentratie	Laag (< 50%)
Afschermingsgraad van het gehele materiaal	Geheel of deels (ook) vrij aan de binnenlucht
Toestand van het materiaal	Matig beschadigd, matig verweerd

Beschrijving	Golfplaten schuindak
Omgeving	Grenst aan binnen- en buitenlucht
Primaire drager	Schuin dak
Asbestmateriaal	Dak- en gevelbekleding - Golfplaat
Bindmiddel van asbestmateriaal	Cement
Gebondenheid op basis van bindmiddel	Hecht
Hoeveelheid (oppervlakte - aantal)	<ul style="list-style-type: none">• 44,00 m² - 1 stuk
Totale oppervlakte	44,00 m ²
Eenvoudig bereikbaar	Ja
Bevestigingswijze	<ul style="list-style-type: none">• Geschroefd
Identificatiemethode	Vaststelling zonder monsternamen
Destructieve handeling voor identificatie	Nee

Dringend verwijderen

- Verwijder dit asbestmateriaal zo snel mogelijk. Volg de toestand goed op.

- Eenvoudige handelingen: mag via doe-het-zelf of door werknemer(s) met opleidingsattest eenvoudige handelingen
Hechtgebonden asbesttoepassing. Draag beschermingsmiddelen die voorgeschreven worden voor het verwijderen van asbest materialen, waaronder een FFP3 mondkap. Contacteer de intercommunale en de website voor de geldende regelgeving en eventuele subsidieregelingen van het moment voor het verwijderen van asbesthoudende materialen en het bekomen van geschikte verpakkingsmaterialen en persoonlijke beschermingsmiddelen. Beschadig de materialen niet bij het verwijderen. Hou het materiaal zoveel mogelijk vochtig om vezelverspreiding te voorkomen.

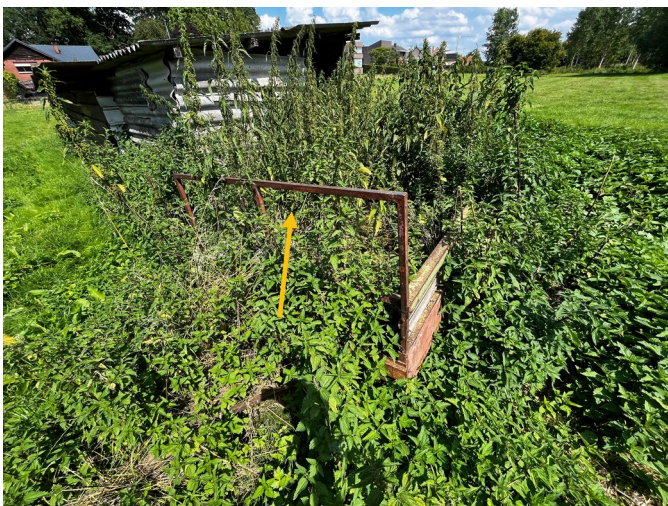
Situeringsfoto

Tijdelijke beperking

Reden: Overwoekerende vegetatie

Uitleg van de asbestdeskundige: Het weiland is aan de stalling niet onderhouden en vegetatie belemmert het zicht om eventuele onderliggende asbesthoudende losliggende resten en materialen te kunnen identificeren.
