## Keuringsverslag van een elektrische laagspanning- en zeer lage spanningsinstallatie

### NIET CONFORM

Straatnaam Sportstraat  
Huisnummer 33  
Busnummer  
Postcode 2610  
Gemeente Wilrijk  
Land België

**Type :** appartement

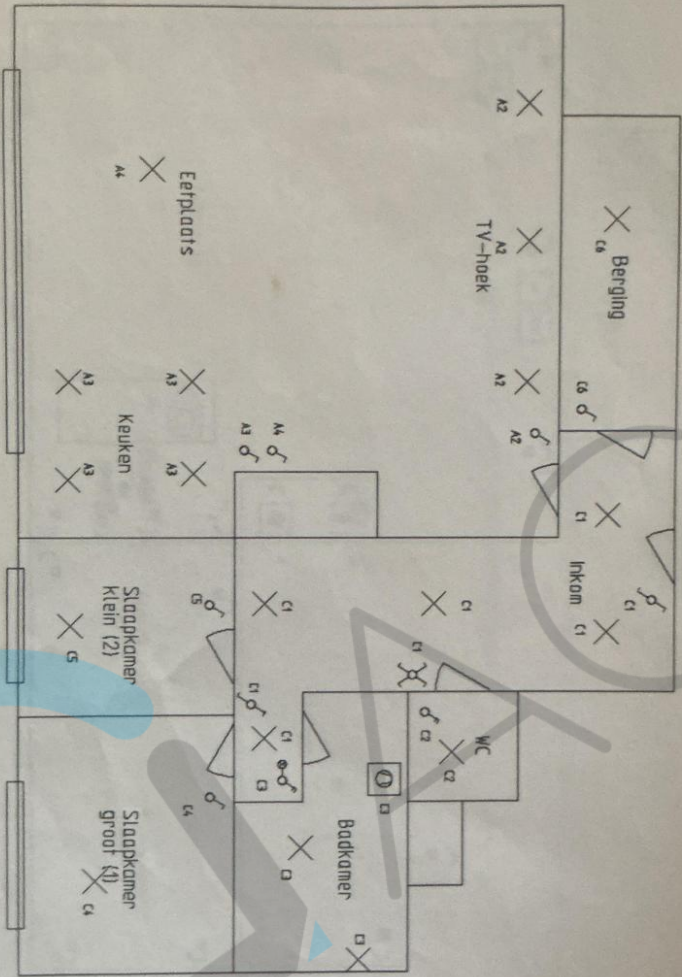
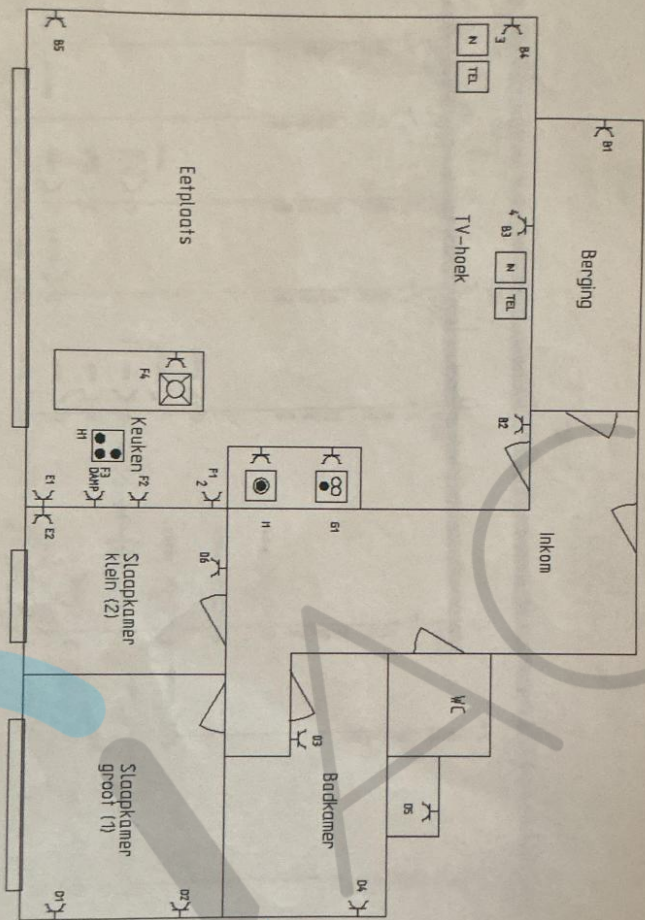
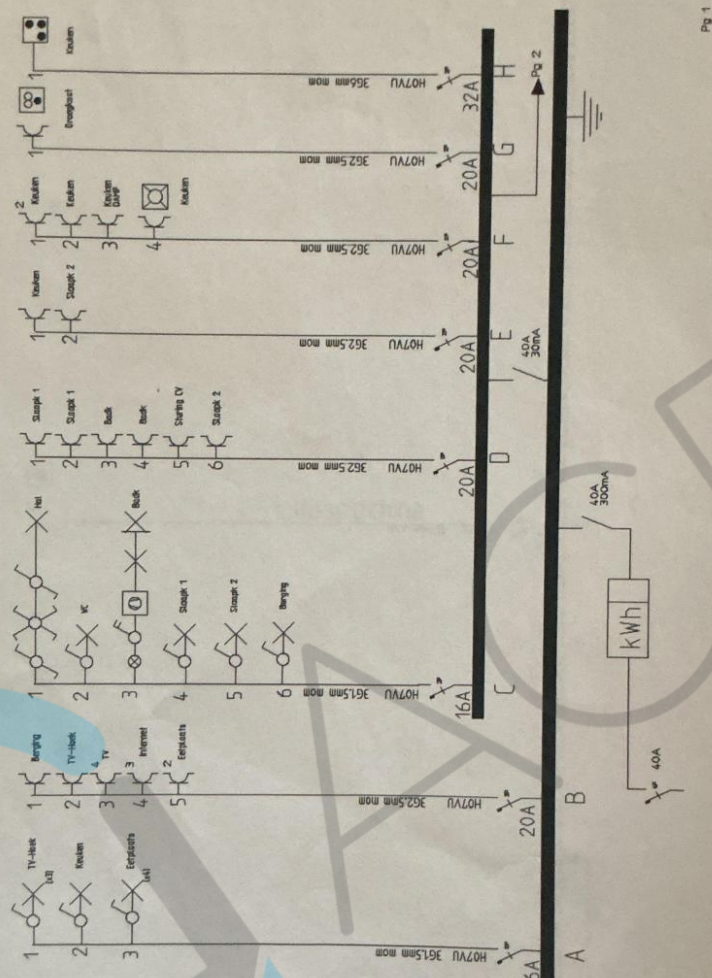
Droge kring (Dif 40A; 300mA)

- A 16A Lichten TV-Hoek, Keuken, Eetplaats
- B 20A Stopcontacten Berging, TV-Hoek, Eetplaats

Natte kring (Dif 40A; 30mA)

- C 16A Lichten Hal, Slaapk1, Slaapk2, WC, Badkamer, Berging
- D 20A Stopcontacten Slaapk1, Slaapk2, Badkamer
- E 20A Stopcontacten Keuken (koelkast), Slaapk2
- F 20A Stopcontacten Keuken (vaatwasser, dampkap, ...)
- G 20A Stopcontacten Droogkast
- H 32A Stopcontacten Kookfornuis
- I 20A Stopcontacten Wasmachine
- J Reserve
