# Asbestinventarisatetest

Klein Ronsestraat 48, 8553 Zwevegem

Attestnummer : 20230417-000246.000

Uitgegeven op : 17.04.2023

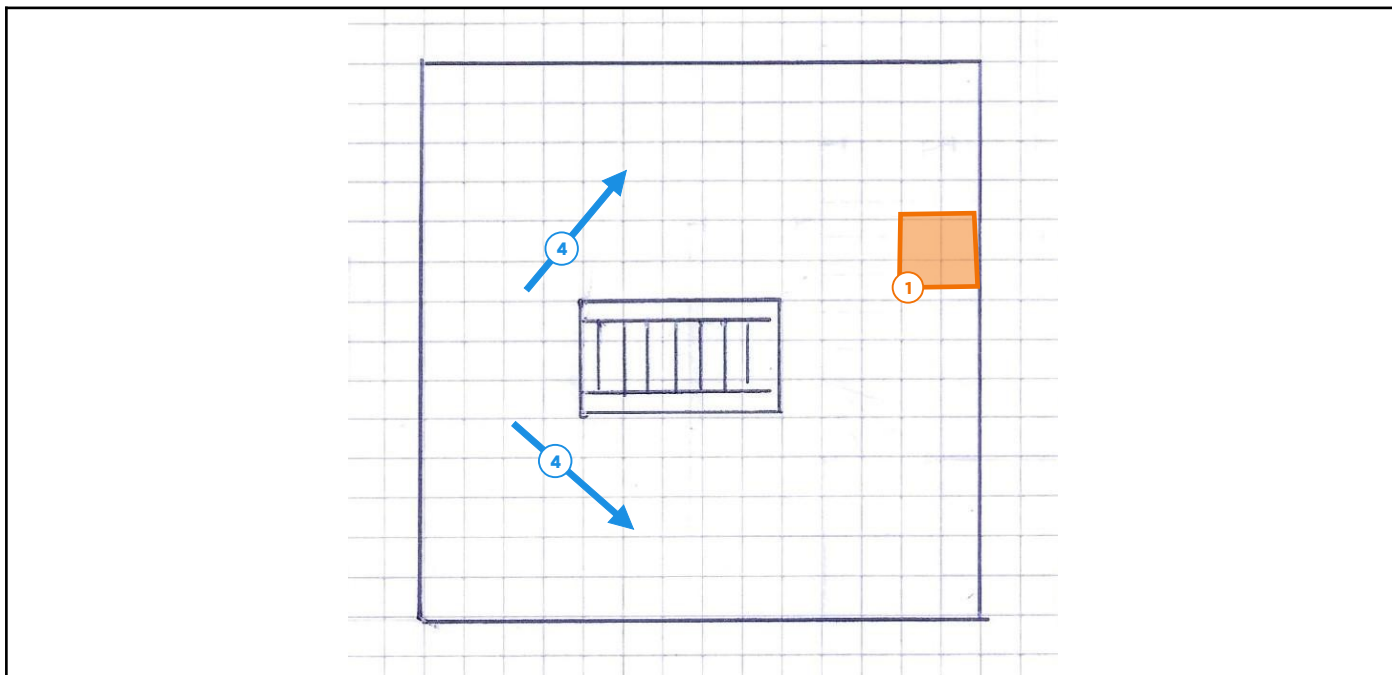
## Plan 1.3: Zolder

Beschrijving	Type	Actie
1. Dak: schouwpijp (H-stuk)	Asbestmateriaal	Verwijderen
4. Zolder: onderdak	Geen asbest	-

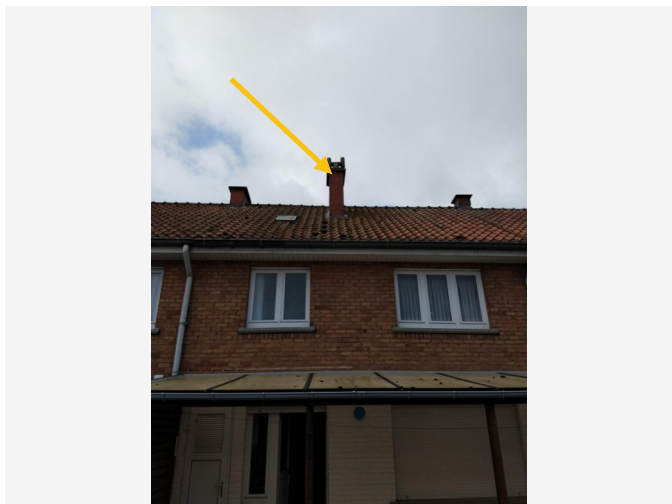
Overzichtsfoto

Detailfoto

Het asbestmateriaal valt onder de mijlpaal van 2034.

Eindbeoordeling materiaalrisico	Laag materiaalrisico en/of verlaagde kans op vezelvrijgave
---------------------------------	--

Gebondenheid	Categorie 1: hechtgebonden in oorsprong
Asbestsoort (vezeltype)	Crocidoliet aanwezig
Asbestconcentratie	Laag (< 50%)
Afschermingsgraad van het gehele materiaal	Geheel of deels vrij aan de buitenlucht
Toestand van het materiaal	Licht beschadigd, licht verweerd. Intact materiaal type Pical – asbestboard of categorie III 'gebondenheid'

Beschrijving	Dak: schouwpijp (H-stuk)
Omgeving	Buiten
Primaire drager	Schuin dak
Asbestmateriaal	Rookgaskanaal
Bindmiddel van asbestmateriaal	Cement
Gebondenheid op basis van bindmiddel	Hecht
Hoeveelheid (lengte - omtrek - dikte - aantal)	<ul style="list-style-type: none"><li>• 1,00 m - 50,00 cm - 2,00 cm - 1 stuk</li></ul>
Totaal volume	0,01 m <sup>3</sup>
Eenvoudig bereikbaar	Ja
Bevestigingswijze	<ul style="list-style-type: none"><li>• Verlijmd, ingegoten, versmeerd</li></ul>

<b>Identificatiemethode</b>	Vaststelling zonder monstername
<b>Destructieve handeling voor identificatie</b>	Nee
<b>Opmerking</b>	Opzetstuk in H-vorm.

Verwijderen

- Zorg voor een veilig beheer. Vermijd het beschadigen van het asbestmateriaal. Controleer de toestand jaarlijks op wijzigingen.

- Eenvoudige handelingen: mag via doe-het-zelf of door werknemer(s) met opleidingsattest eenvoudige handelingen  
Kan eenvoudig verwijderd worden zonder breken mits inachtnaam van de nodige veiligheidsmaatregelen.

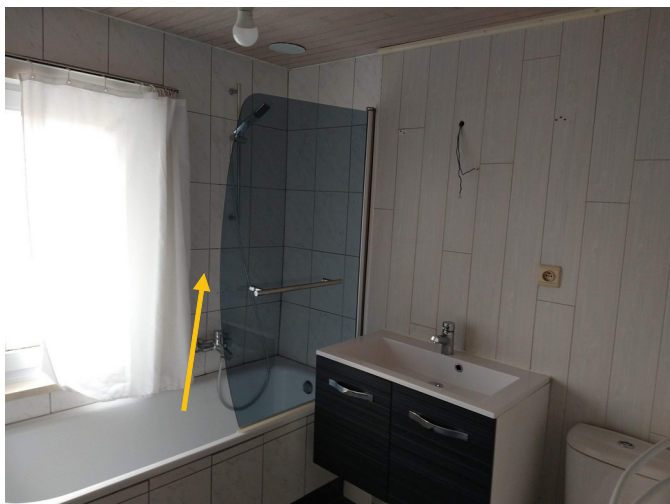
Vrije foto

Cementlijm van faïencetegels kan mogelijks asbest bevatten. Op het moment van de opmaak van het asbestattest zijn de faïencetegels intact.

Er zijn faïencetegels aanwezig in de badkamer +1 (5 m<sup>2</sup>) en de de keuken +0 (3 m<sup>2</sup>).

Identificatiemethode	Geen staalname mogelijk wegens faïencetegels intact
Primaire drager	Binnenwand
(Asbest)materiaal	In-situ afwerkingslagen - Smeerlaag
Bindmiddel	Cement
Gebondenheid bindmiddel	Hecht

Bij eventuele renovatiewerken is een bijkomende staalname aangewezen.

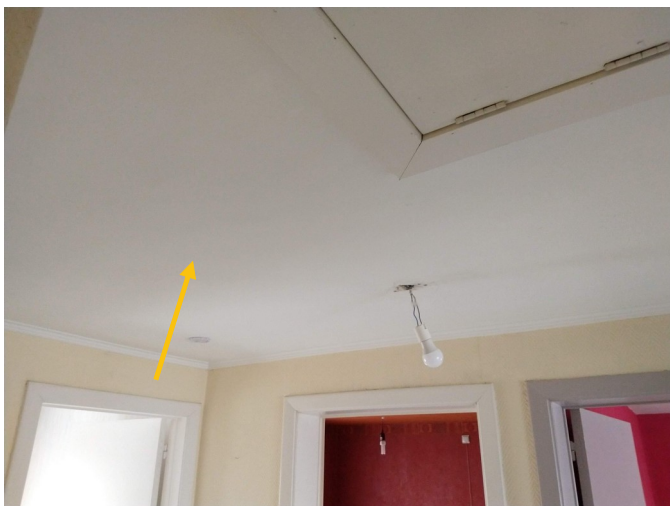
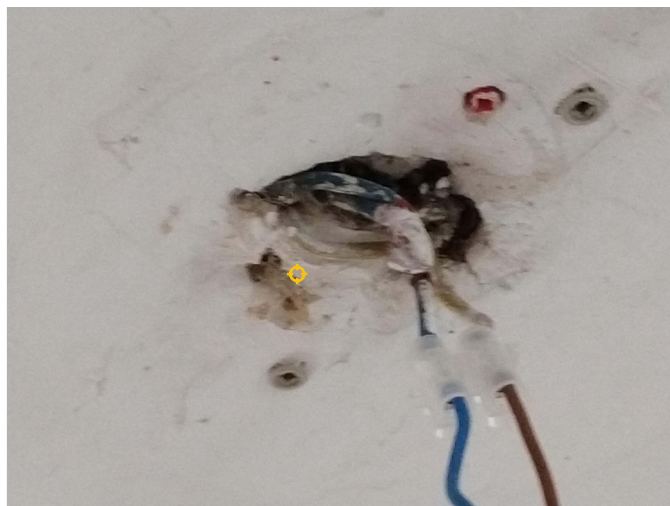
## Fiche 3: Pleisterwerk plafond

Overzichtsfoto

Detailfoto

Geen asbest

#	Type	Referentie	Resultaat
3.1	Mengmonster	KIR48-230325-3	Geen asbest

Beschrijving	Pleisterwerk plafond
Omgeving	Binnen
Primaire drager	Plafond
Bindmiddel van materiaal	Gips - kalk

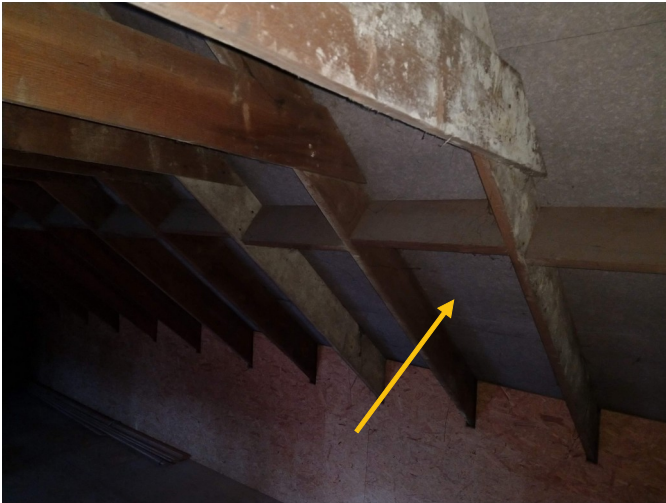
## Fiche 4: Zolder: onderdak

Overzichtsfoto

Detailfoto

Geen asbest

#	Type	Referentie	Resultaat
4.1	Puntmonster	KIR48-230325-1	Geen asbest

Beschrijving	Zolder: onderdak
Omgeving	Binnen
Primaire drager	Schuin dak
Bindmiddel van materiaal	Cement

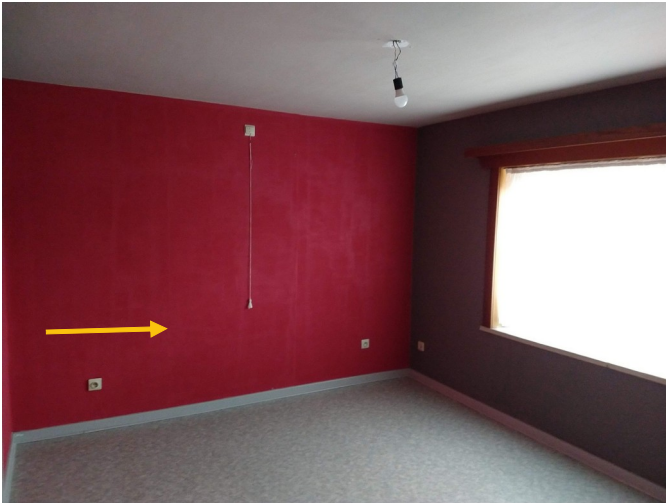
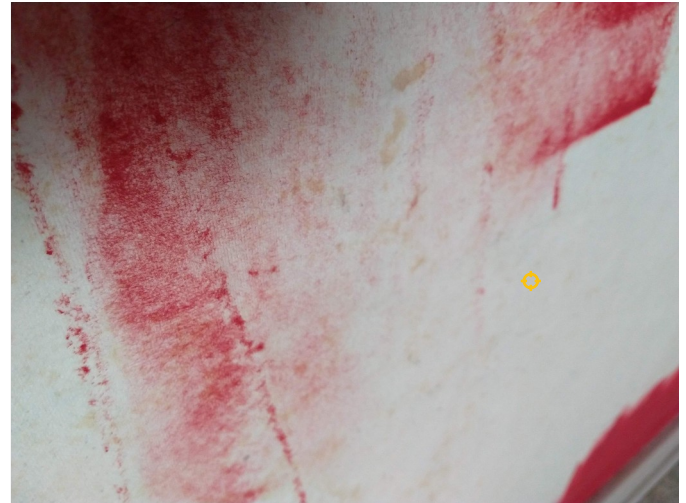
## Fiche 6: Pleisterwerk muren

Overzichtsfoto

Detailfoto

Geen asbest

#	Type	Referentie	Resultaat
6.1	Mengmonster	KIR48-230325-2	Geen asbest

Beschrijving	Pleisterwerk muren
Omgeving	Binnen
Primaire drager	Binnenwand
Bindmiddel van materiaal	Gips - kalk

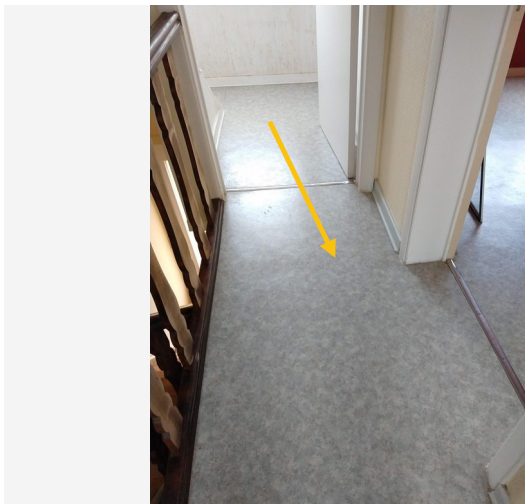
Overzichtsfoto

Detailfoto

Geen asbest

#	Type	Referentie	Resultaat
7.1	Puntmonster	KIR48-230325-4	Geen asbest

Beschrijving	Verd +1: slaapkamers en gang - vloerbekleding
Omgeving	Binnen
Primaire drager	Vloer
Bindmiddel van materiaal	Kunststof of -hars
