Asbestinventarisatetest

Wijmaalbroek 81, 3018 Leuven

Attestnummer : 20231013-000374.000

Uitgegeven op : 13.10.2023

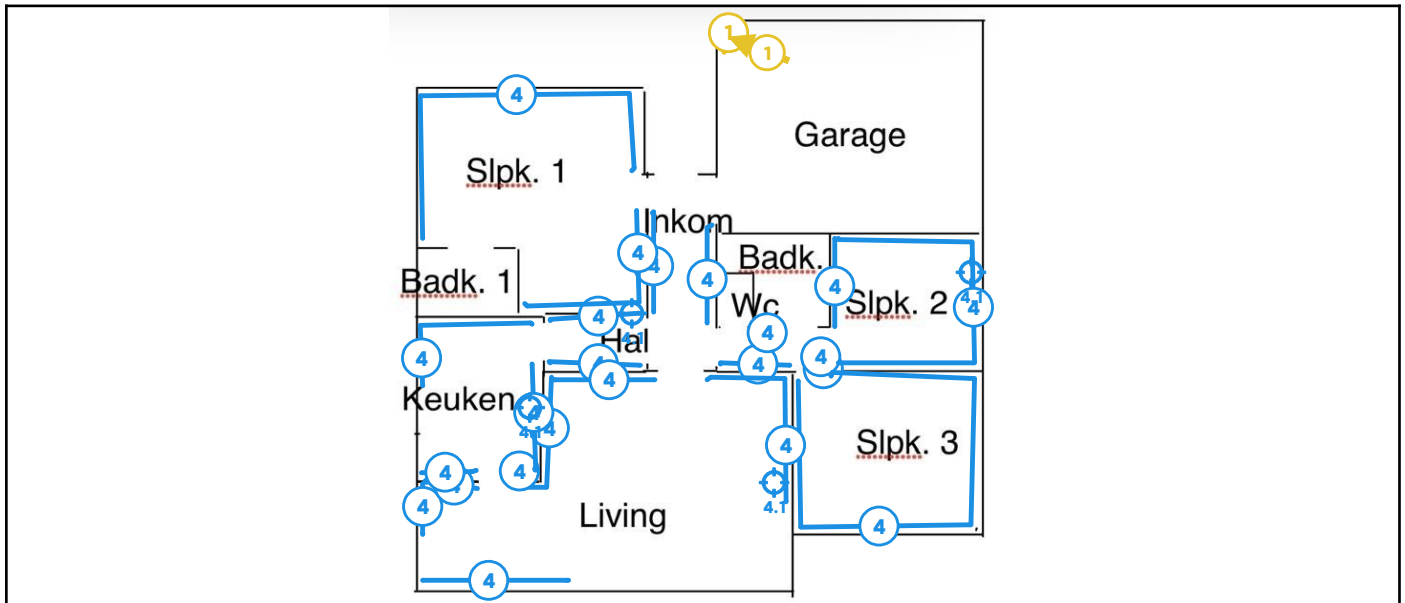
Plan 1.1: Gelijkvloers

Beschrijving	Type	Actie
1. Bakeliet	Asbestmateriaal	Zorgvuldig beheren
4. Pleister muren	Geen asbest	-
4.1 Code: 27783/01	Mengmonster	-

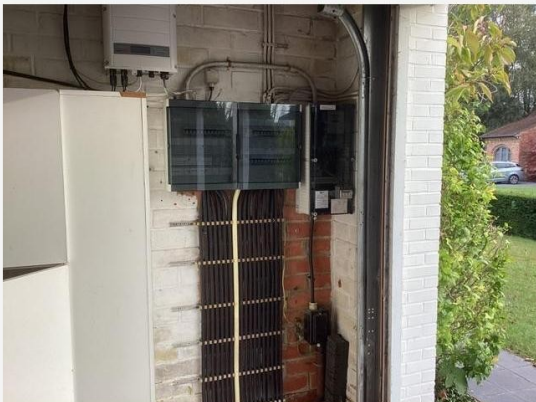
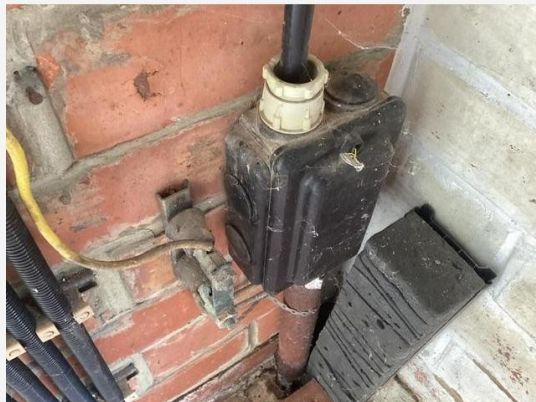
Het asbestmateriaal valt onder de mijlpaal van 2040.

Eindbeoordeling materiaalrisico	Laag materiaalrisico en/of verlaagde kans op vezelvrijgave
---------------------------------	--

Gebondenheid	Categorie 1: hechtgebonden in oorsprong
Asbestsoort (vezeltype)	Crocidoliet aanwezig
Asbestconcentratie	Laag (< 50%)
Afschermingsgraad van het gehele materiaal	Geheel of deels (ook) vrij aan de binnenlucht
Toestand van het materiaal	Onbeschadigd, niet verweerd

Beschrijving	Bakeliet
Omgeving	Binnen
Primaire drager	Binnenwand
Asbestmateriaal	Plaat, paneel, tablet - Type Bakeliet
Bindmiddel van asbestmateriaal	Kunststof of -hars
Gebondenheid op basis van bindmiddel	Hecht
Hoeveelheid (oppervlakte - dikte - aantal)	• 0,25 m ² - 0,20 cm - 1 stuk
Totaal volume	< 0,001 m ³
Eenvoudig bereikbaar	Ja
Bevestigingswijze	• Geschroefd
Identificatiemethode	Vaststelling zonder monsternamen

- Zorg voor een veilig beheer. Vermijd het beschadigen van het asbestmateriaal. Controleer de toestand jaarlijks op wijzigingen.

- Eenvoudige handelingen: mag via doe-het-zelf of door werknemer(s) met opleidingsattest eenvoudige handelingen
Kan door particulier verwijderd worden zonder breken of beschadigen bij verwijderen en mits de nodige beschermingsmaatregelen.

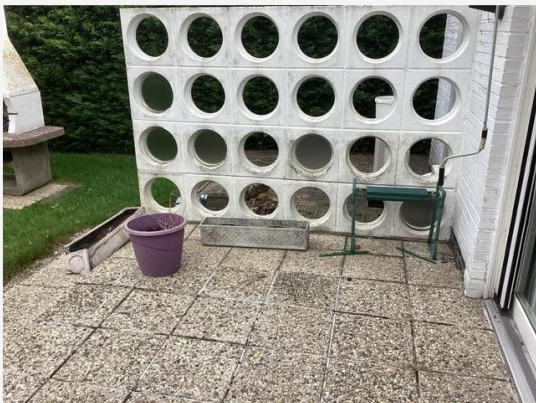
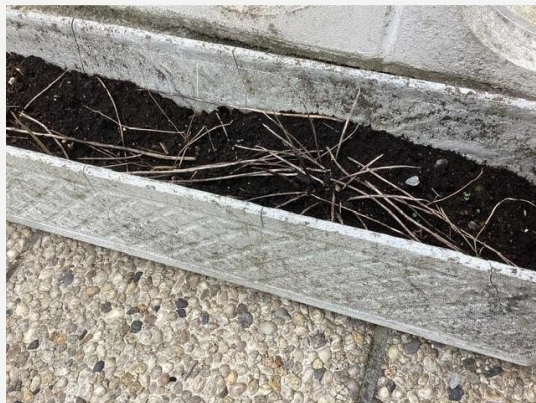
Eindbeoordeling materiaalrisico	Verhoogd materiaalrisico en/of verhoogde kans op vezelvrijgave
---------------------------------	--

Gebondenheid	Categorie 1: hechtgebonden in oorsprong
Asbestsoort (vezeltype)	Crocidoliet aanwezig
Asbestconcentratie	Laag (< 50%)
Afschermingsgraad van het gehele materiaal	Geheel of deels vrij aan de buitenlucht
Toestand van het materiaal	Matig beschadigd, matig verweerd

Beschrijving	Plantenbak
Omgeving	Buiten
Primaire drager	Bodem
Asbesttoepassing	Bak, reservoir, kuip, bloembak
Bindmiddel van asbesttoepassing	Cement
Gebondenheid op basis van bindmiddel	Hecht
Hoeveelheid (gewicht - aantal)	• 2,00 kg - 1 stuk
Totaal gewicht	2,00 kg
Identificatiemethode	Vaststelling zonder monsternamen
Destructieve handeling voor identificatie	Nee

- Verwijder deze asbesttoepassing zo snel mogelijk. Volg de toestand goed op.

- Eenvoudige handelingen: mag via doe-het-zelf of door werknemer(s) met opleidingsattest eenvoudige handelingen
Kan door particulier verwijderd worden zonder breken of beschadigen bij verwijderen en mits de nodige beschermingsmaatregelen.

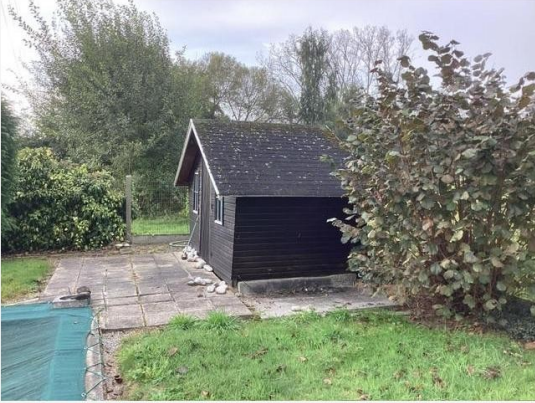
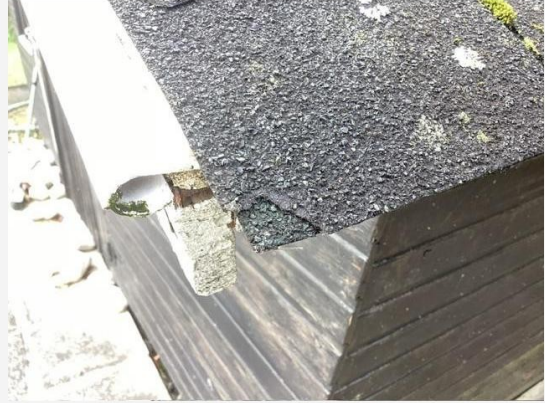
Fiche 3: Roofing

Geen asbest

#	Type	Referentie	Resultaat
3.1	Puntmonster	27783/03	Geen asbest

Beschrijving	Roofing
Omgeving	Buiten
Primaire drager	Schuin dak
Bindmiddel van materiaal	Bitumen (roofing, teer, asfalt)

Gebondenheid op basis van bindmiddel	Hecht
Hoeveelheid (oppervlakte - aantal)	• 8,00 m ² - 1 stuk
Totale oppervlakte	8,00 m ²
Identificatiemethode	Vaststelling met monstername
Destructieve handeling voor identificatie	Nee

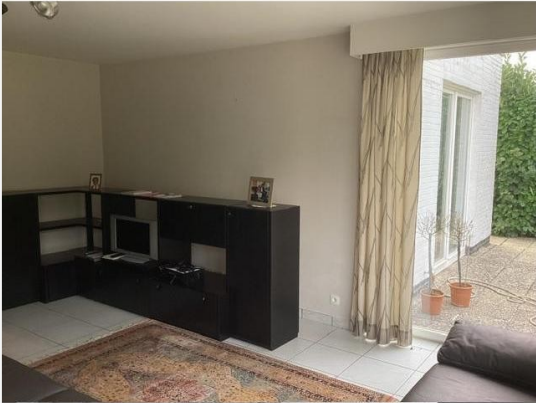
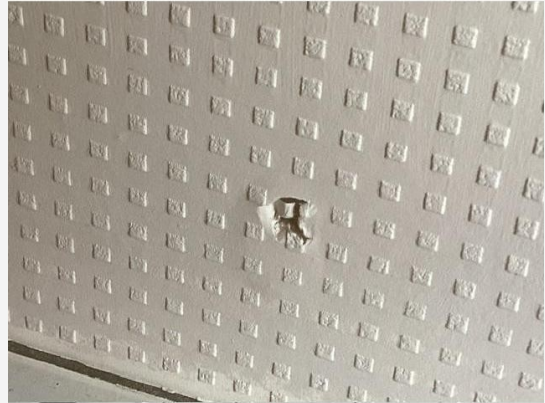
Geen asbest

#	Type	Referentie	Resultaat
4.1	Mengmonster	27783/01	Geen asbest

Beschrijving	Pleister muren
Omgeving	Binnen
Primaire drager	Binnenwand
Bindmiddel van materiaal	Gips - kalk

Gebondenheid op basis van bindmiddel	Niet-hechtgebonden
Hoeveelheid (oppervlakte - dikte - aantal)	• 225,00 m ² - 1,00 cm - 1 stuk
Totaal volume	2,25 m ³
Identificatiemethode	Vaststelling met monstername
Destructieve handeling voor identificatie	Nee

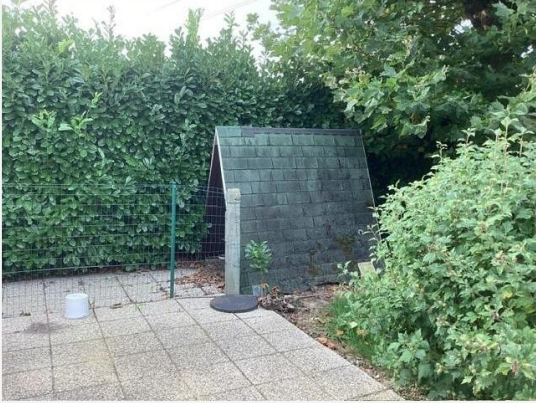
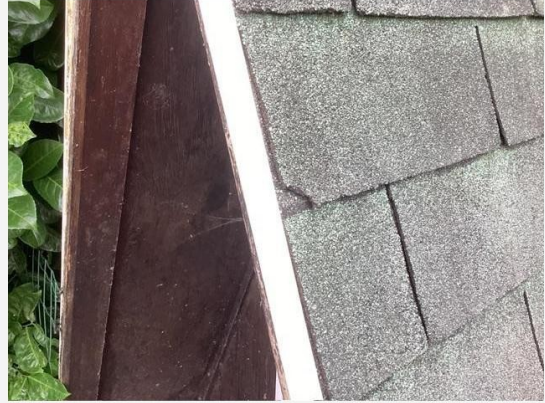
Fiche 5: Roofing

Geen asbest

#	Type	Referentie	Resultaat
5.1	Puntmonster	27783/04	Geen asbest

Beschrijving	Roofing
Omgeving	Buiten
Primaire drager	Schuin dak
Bindmiddel van materiaal	Bitumen (roofing, teer, asfalt)

Gebondenheid op basis van bindmiddel	Hecht
Hoeveelheid (oppervlakte - aantal)	• 8,00 m ² - 1 stuk
Totale oppervlakte	8,00 m ²
Identificatiemethode	Vaststelling met monstername
Destructieve handeling voor identificatie	Nee

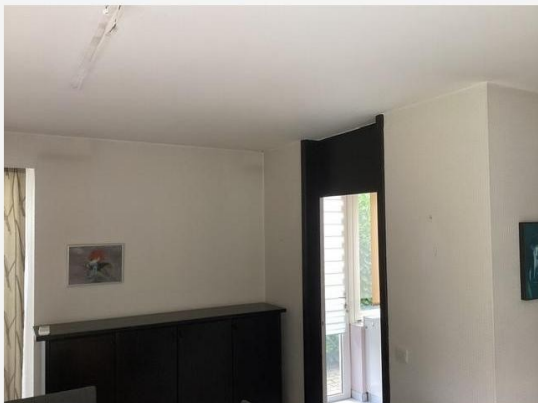
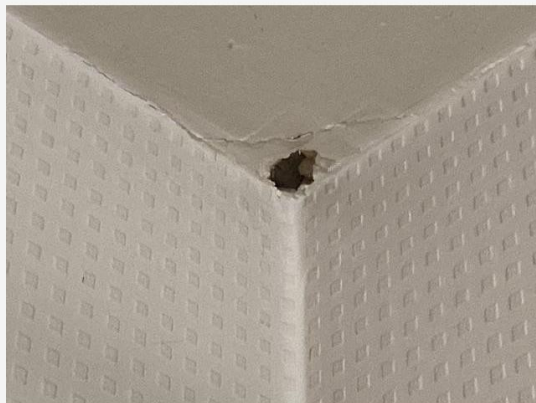
Fiche 6: Pleister plafond

Geen asbest

#	Type	Referentie	Resultaat
6.1	Mengmonster	27783/02	Geen asbest

Beschrijving	Pleister plafond
Omgeving	Binnen
Primaire drager	Plafond
Bindmiddel van materiaal	Gips - kalk

Gebondenheid op basis van bindmiddel	Niet-hechtgebonden
Hoeveelheid (oppervlakte - dikte - aantal)	• 150,00 m ² - 1,00 cm - 1 stuk
Totaal volume	1,50 m ³
Identificatiemethode	Vaststelling met monstername
Destructieve handeling voor identificatie	Nee
