Asbestinventarisatetest

Leuvensestraat 50/0102, 3010 Leuven

Attestnummer : 20231224-000093.000

Zone 1: Hoofdgebouw

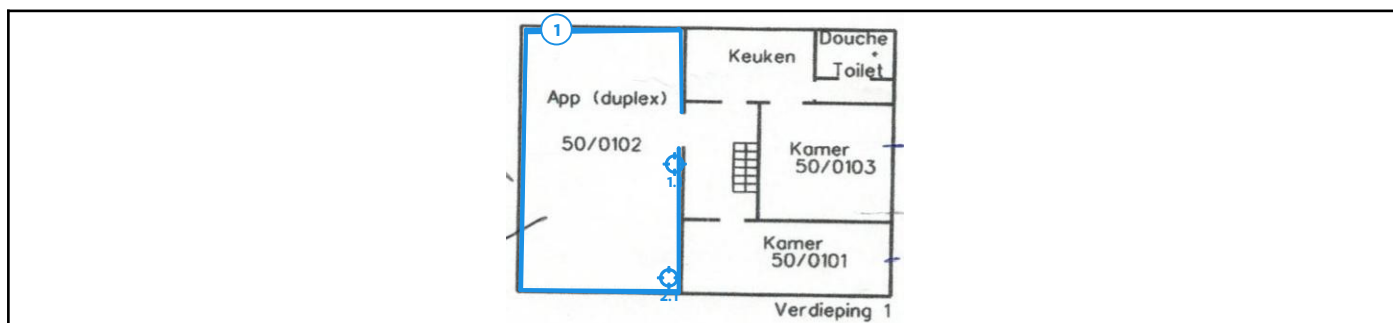
Plan 1.1: Leuvensestraat50&52_Verdieping1

Beschrijving	Type	Actie
1. Pleisterwerk - Wand - Alle verdiepingen	Geen asbest	-
1.1 Code: MM01	Mengmonster	-
2. Pleisterwerk - Plafond - Beide verdiepingen	Geen asbest	-
2.1 Code: MM02	Mengmonster	-

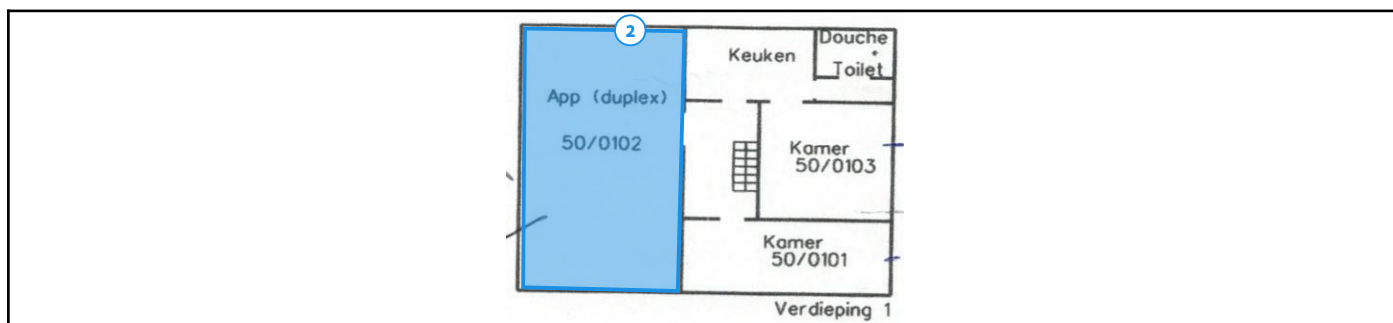
Plan 1.2: Leuvensestraat50&52_Verdieping1

Beschrijving	Type	Actie
2. Pleisterwerk - Plafond - Beide verdiepingen	Geen asbest	-

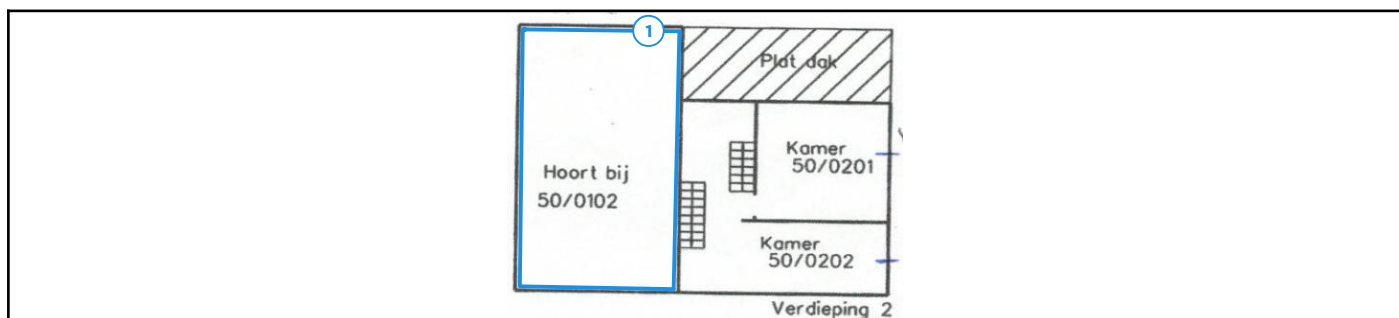
Plan 1.3: Leuvensestraat50&52_Verdieping2

Beschrijving	Type	Actie
1. Pleisterwerk - Wand - Alle verdiepingen	Geen asbest	-

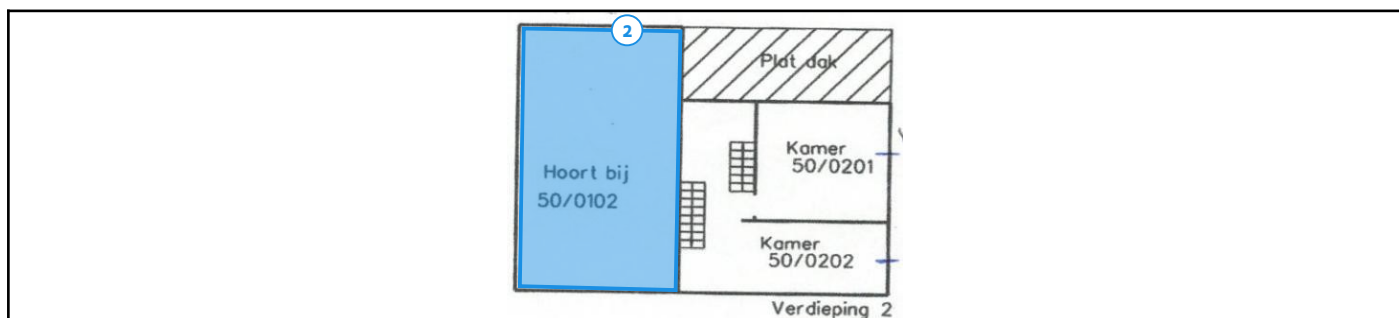
Plan 1.4: Leuvensestraat50&52_Verdieping2

Beschrijving	Type	Actie
2. Pleisterwerk - Plafond - Beide verdiepingen	Geen asbest	-

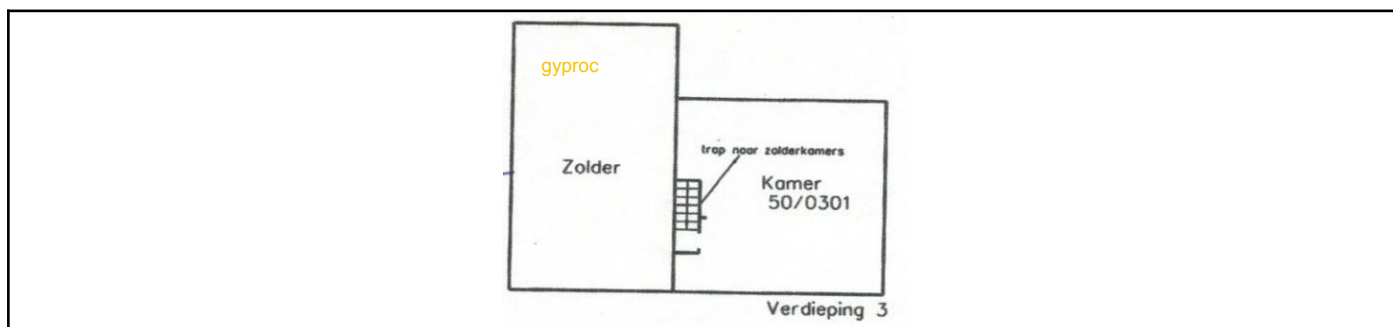
Plan 1.5: Leuvensestraat50&52_Zolder

Beschrijving	Type	Actie
2. Pleisterwerk - Plafond - Beide verdiepingen	Geen asbest	-

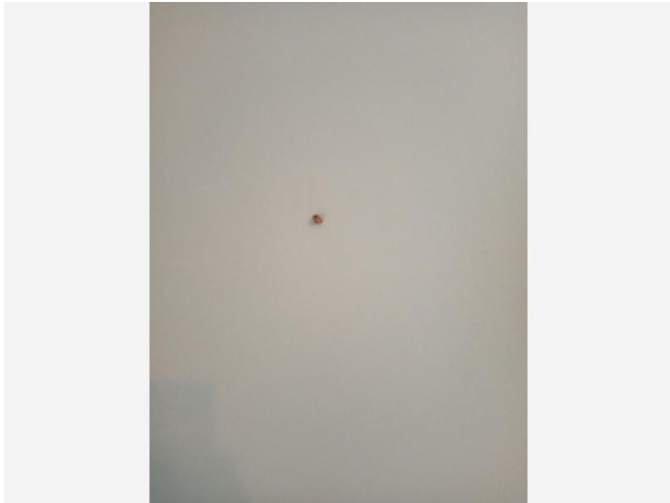
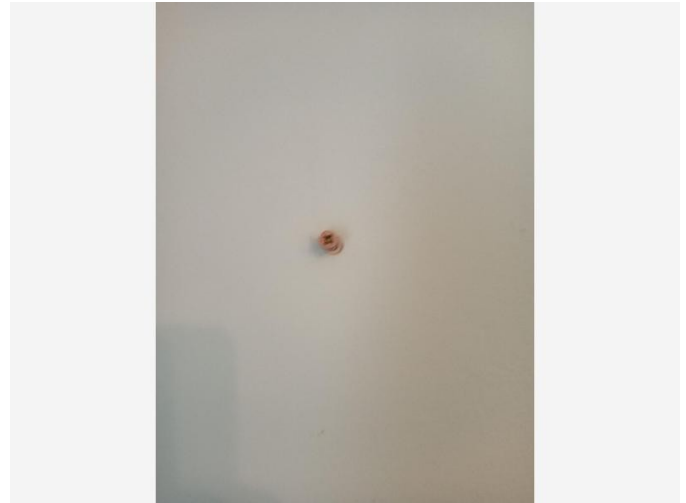
Overzichtsfoto

Geen asbest

#	Type	Referentie	Resultaat
1.1	Mengmonster	MM01	Geen asbest

Beschrijving	Pleisterwerk - Wand - Alle verdiepingen
Omgeving	Binnen
Primaire drager	Binnenwand

Bindmiddel van materiaal	Gips - kalk
Gebondenheid op basis van bindmiddel	Niet-hechtgebonden
Hoeveelheid (oppervlakte - dikte - aantal)	• 0,01 m ² - 0,01 cm - 2 stuks
Totaal volume	< 0,001 m ³
Identificatiemethode	Vaststelling met monstername
Destructieve handeling voor identificatie	Nee

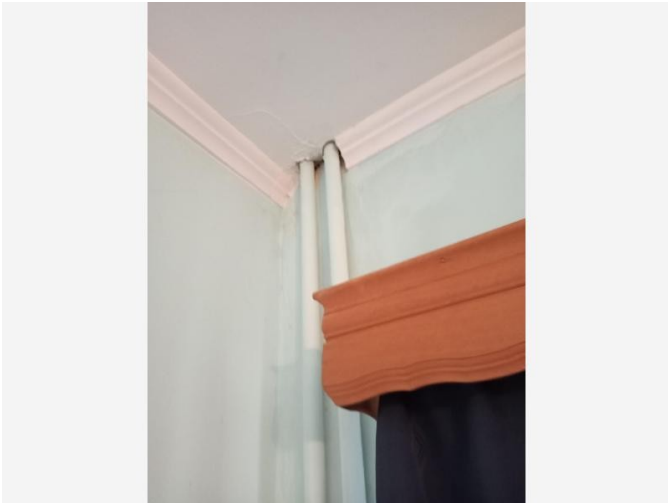
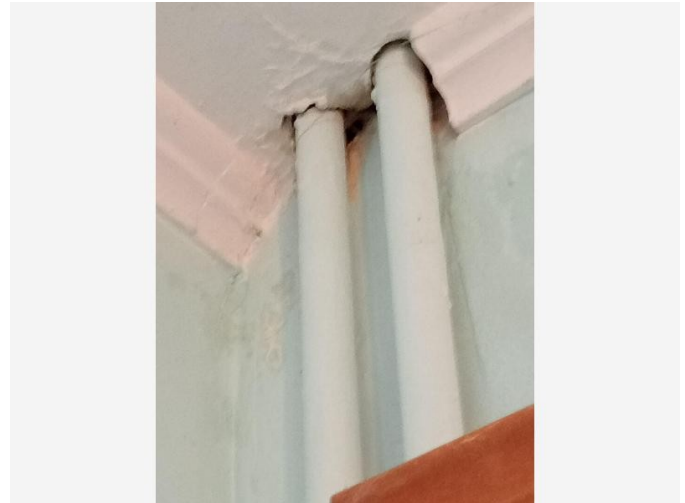
Overzichtsfoto

Geen asbest

#	Type	Referentie	Resultaat
2.1	Mengmonster	MM02	Geen asbest

Beschrijving	Pleisterwerk - Plafond - Beide verdiepingen
Omgeving	Binnen

Primaire drager	Plafond
Bindmiddel van materiaal	Gips - kalk
Gebondenheid op basis van bindmiddel	Niet-hechtgebonden
Hoeveelheid (oppervlakte - dikte - aantal)	• 0,01 m ² - 0,01 cm - 2 stuks
Totaal volume	< 0,001 m ³
Identificatiemethode	Vaststelling met monstername
Destructieve handeling voor identificatie	Nee
