# Asbestinventarisatetest

Donkerstraat 102, 9870 Zulte

Attestnummer : 20250723-000284.000

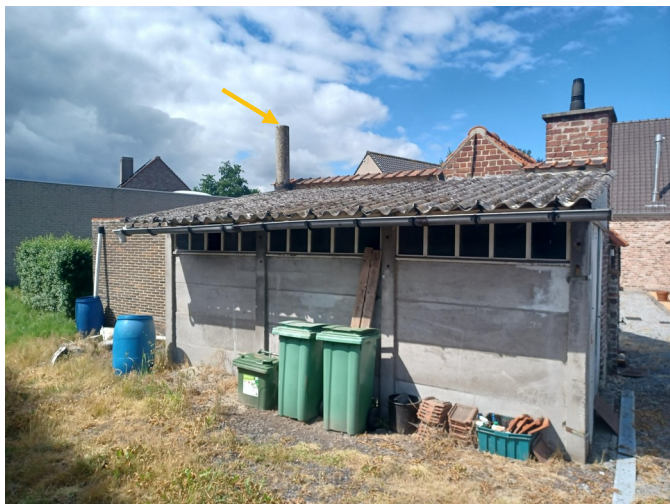
Overzichtsfoto

Detailfoto

| Eindbeoordeling materiaalrisico | Hoog materiaalrisico en/of hoge kans op vezelvrijgave |

| Asbestsoort (vezeltype) | Crocidoliet aanwezig |
| Toestand van het materiaal | Matig beschadigd, matig verweerd |

| Beschrijving | Rookgaskanaal in asbestcement |

**Dringend verwijderen**

- Zorg voor een veilig beheer. Vermijd het beschadigen van het asbestmateriaal. Controleer de toestand jaarlijks op wijzigingen.
- Verwijder dit asbestmateriaal zo snel mogelijk. Volg de toestand goed op.
- Voer bijkomende staalname(s) uit.

- Eenvoudige handelingen: mag via doe-het-zelf of door werknemer(s) met opleidingsattest eenvoudige handelingen  
Hecht gebonden. Indien overmaats wordt uitgedrooken kan de toepassing verwijderd worden zonder beschadigen.

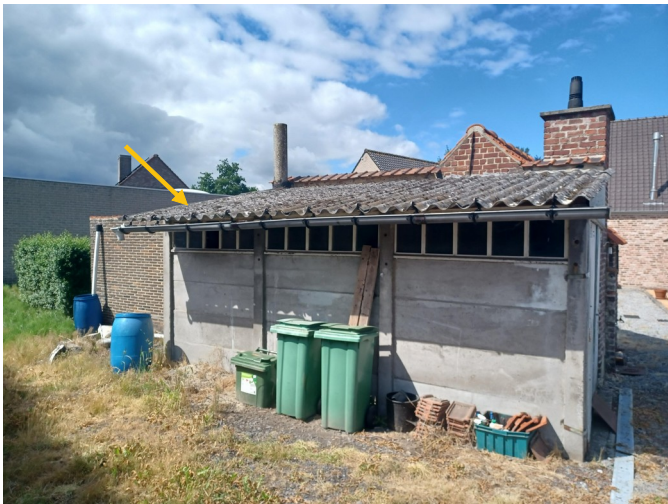
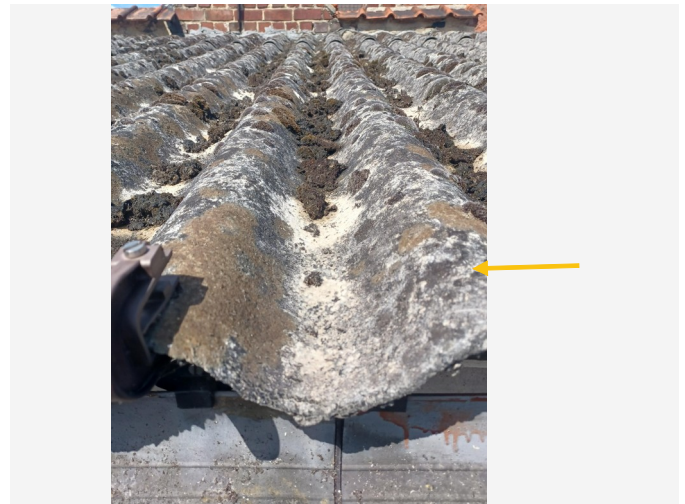
Overzichtsfoto

Detailfoto

**Dringend verwijderen**

- Zorg voor een veilig beheer. Vermijd het beschadigen van het asbestmateriaal. Controleer de toestand jaarlijks op wijzigingen.
- Verwijder dit asbestmateriaal zo snel mogelijk. Volg de toestand goed op.
- Hemelwater dat afspoelt van asbestcement daken of gevels kan asbestdeeltjes bevatten. Gebruik het enkel voor gesloten circuits (bv. spoelen toiletten). Reinig na het vervangen van het dak of de gevel de dakgoten en regenwaterput of -ton om asbesthoudend sediment of slib te verwijderen
- Voer bijkomende staalname(s) uit.

- Eenvoudige handelingen: mag via doe-het-zelf of door werknemer(s) met opleidingsattest eenvoudige handelingen  
Hecht gebonden.

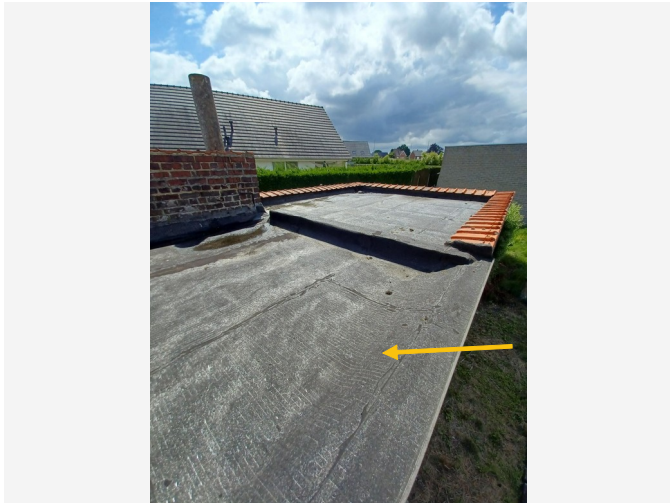
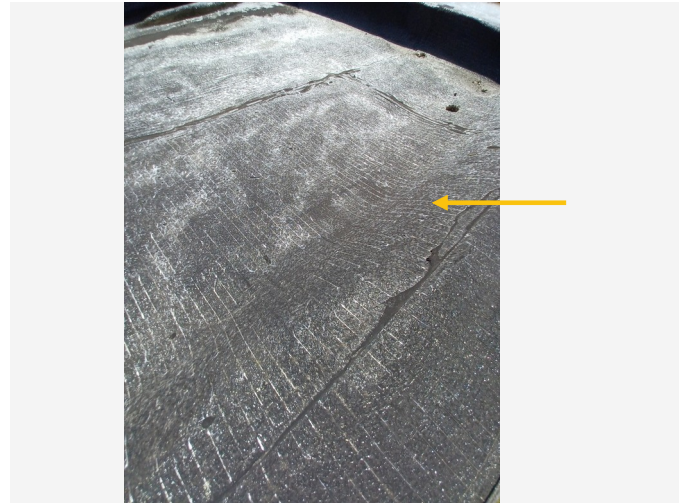
## Fiche 15: Plat dak in roofing

Geen asbest

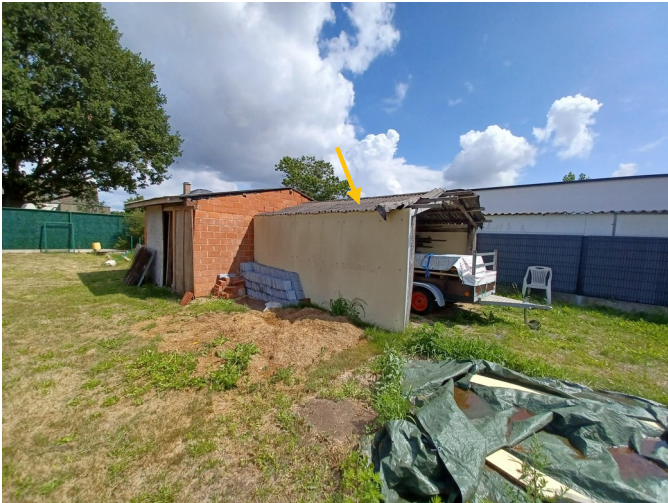
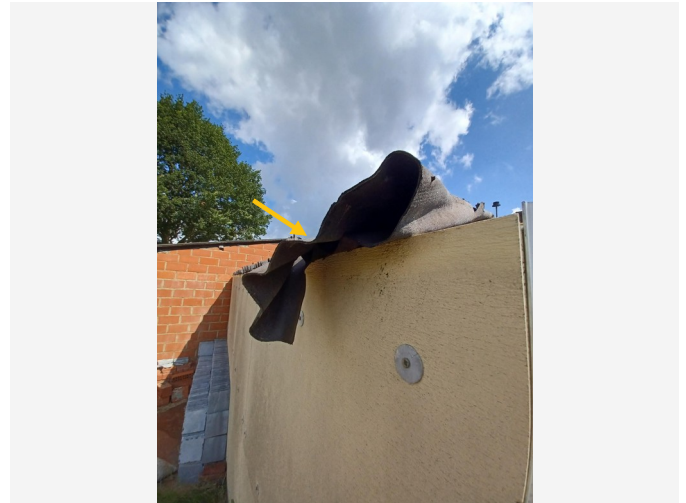
## Fiche 16: Dak in onduline golfplaten

Geen asbest

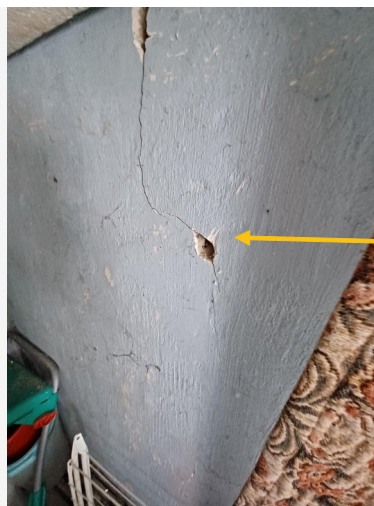
## Fiche 18: Pleisterwerk muren stalling

Geen asbest
