Keuringsverslag van een elektrische laagspanning- en zeer lage spanningsinstallatie

NIET CONFORM

Straatnaam: Rodenbachstraat
Huisnummer: 143
Busnummer: D0
Postcode: 1190
Gemeente: VORST
Land: België

Controlebezoek van een oude huishoudelijke elektrische installatie van een wooneenheid bij verkoop op vraag van de verkoper volgens (KB 08/09/2019) - AREI Boek 1- 8.4.2. en 8.2.1. en 4.2.4.3.

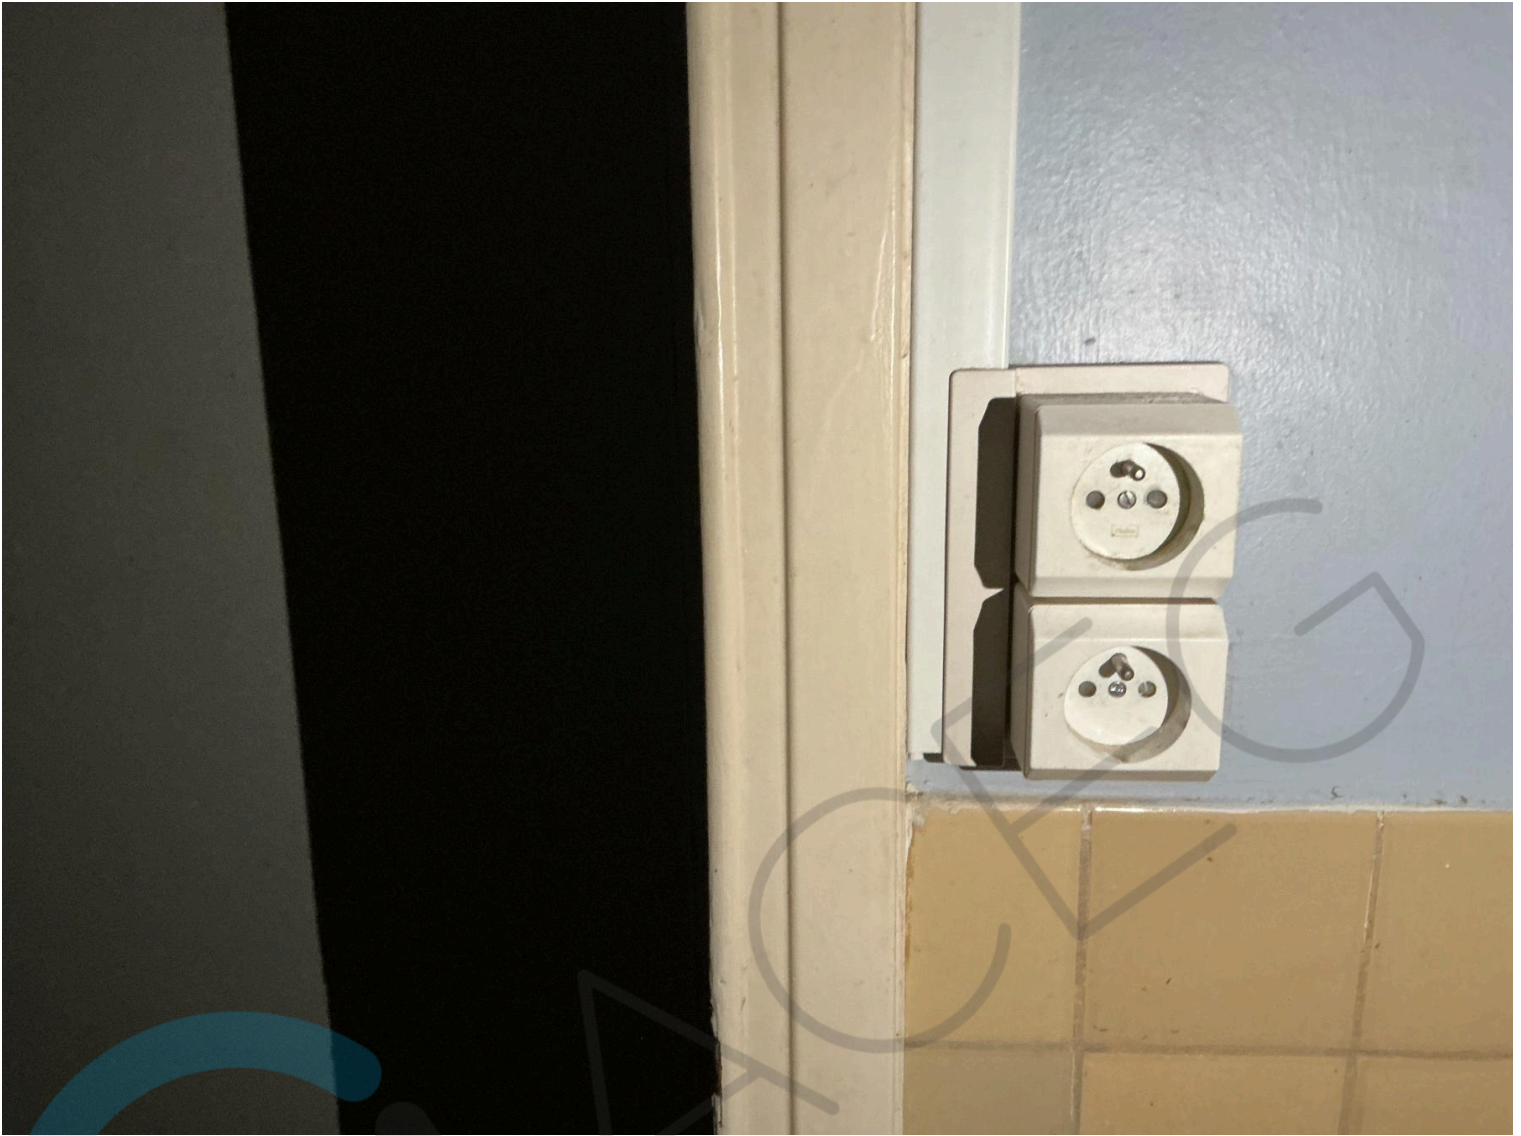
Liaison équipotentielle non réaliséé

- I4.01 Hoofdequipotentiale verbinding(en) niet verwezenlijkt. (Boek 1 Onderafdeling 5.4.4.1. en 5.1.6.2)
- I4.04 Bijkomende equipotentiale verbinding(en) niet verwezenlijkt. (Boek 1 Onderafdeling 5.4.4.2. en 5.1.6.2.)

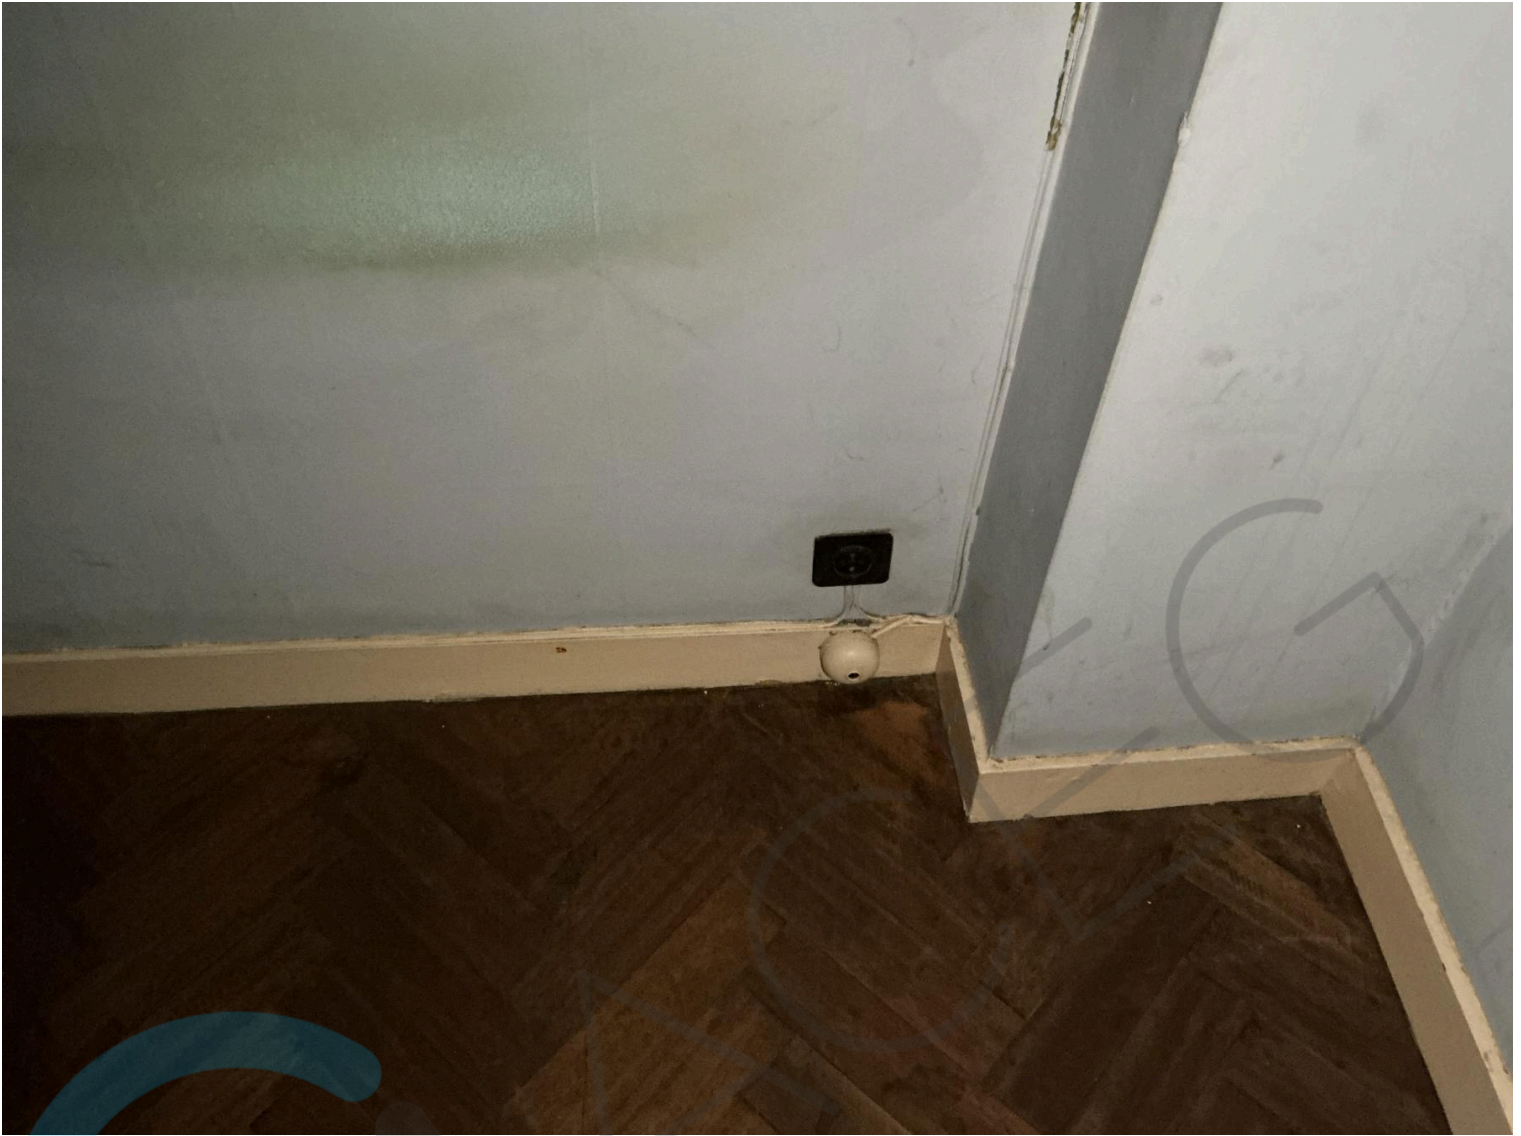
Câble et pose non conforme au règle de l'art

- I8.02 Stroomkringen voor contactdozen dienen minimaal uitgevoerd te worden met een draadsectie van 2,5mm². (Boek 1 Onderafdeling 5.2.1.2.)
- I8.07 Leidingen zijn te bevestigen met aangepaste bevestigingsmiddelen. (Boek 1 Onderafdeling 5.2.2. en 5.2.9.)

- I8.08 De geleiders van het type VOB moeten in daarvoor bestemde buizen, kabelgoten geïnstalleerd worden. (Boek 1 Onderafdeling 5.2.9.3. en 5.2.9.6.)
- I8.15 Het gebruik van verdeelstekkers is enkel toegelaten bij aansluiting van snoeren op de vaste installatie, vaste aansluiting is dus verboden. (Boek 1 Onderafdeling 5.2.6.2.)

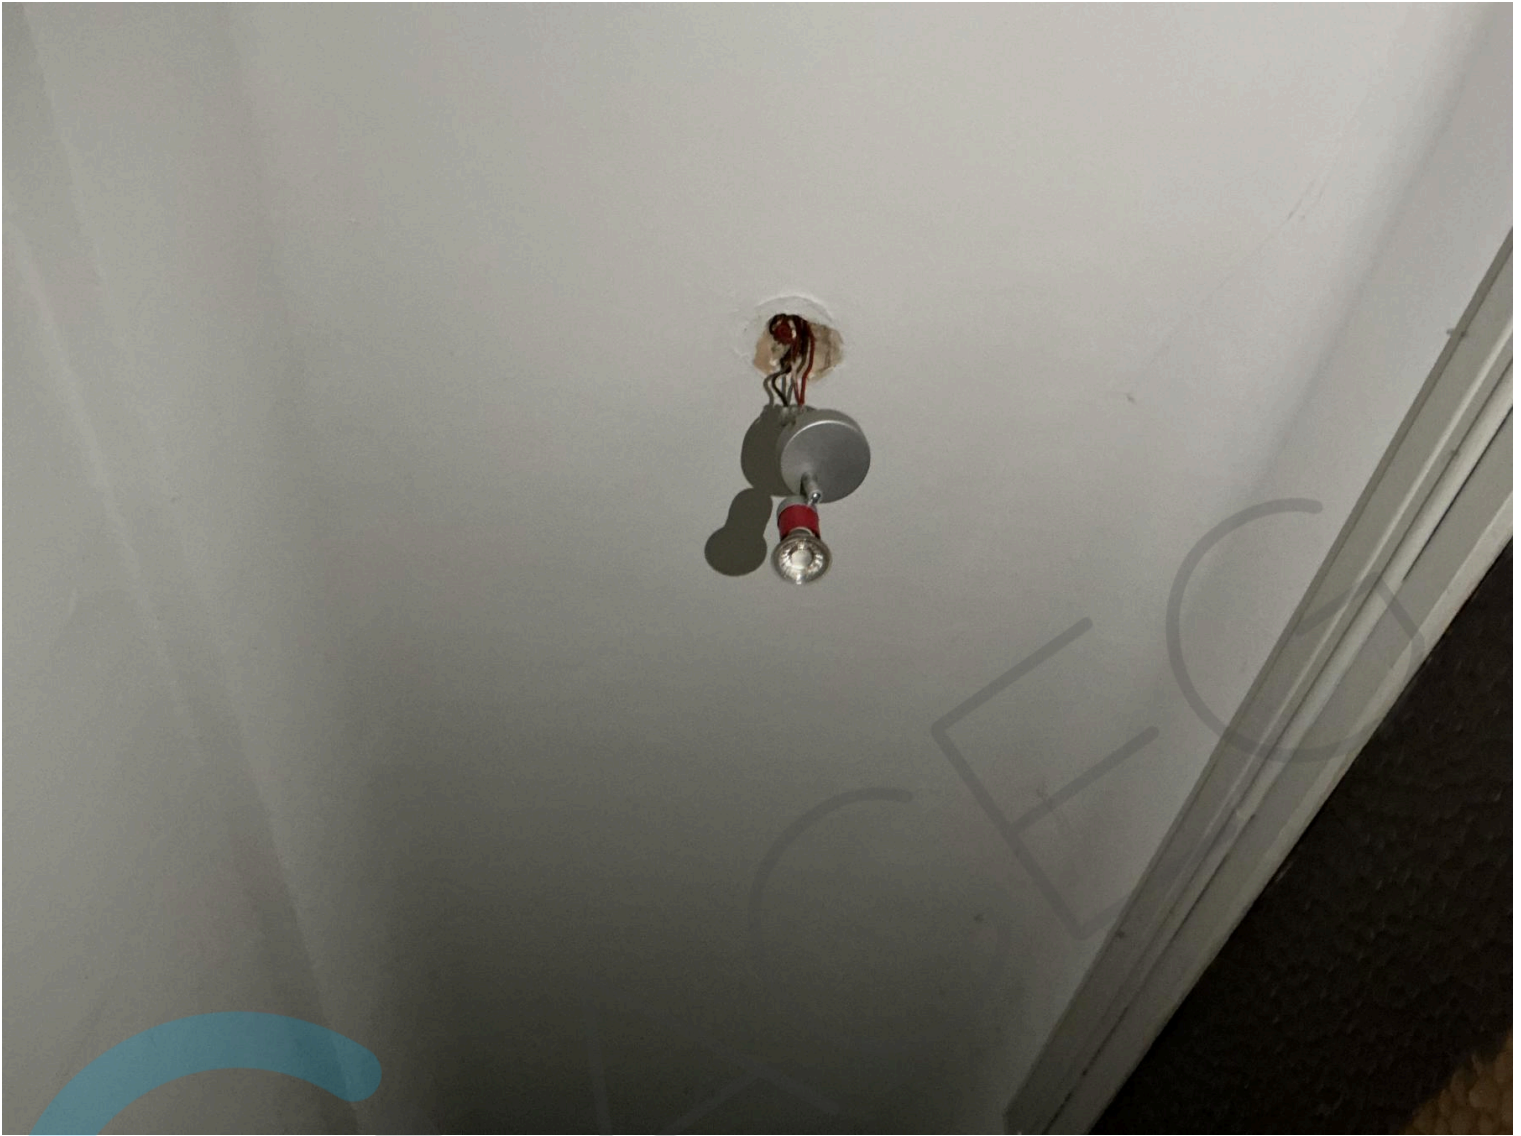
Absence de sécurité enfants

- I9.07 Niet alle contactdozen op LS zijn kinderveilig conform NBN C 61-112-1:2017. (Boek 1 Onderafdeling 1.4.2.3. en 5.3.5.2.)
- N16 De elektrische installatie staat niet onder spanning. De goede werking van de differentieelschakelaars kon niet getest worden.

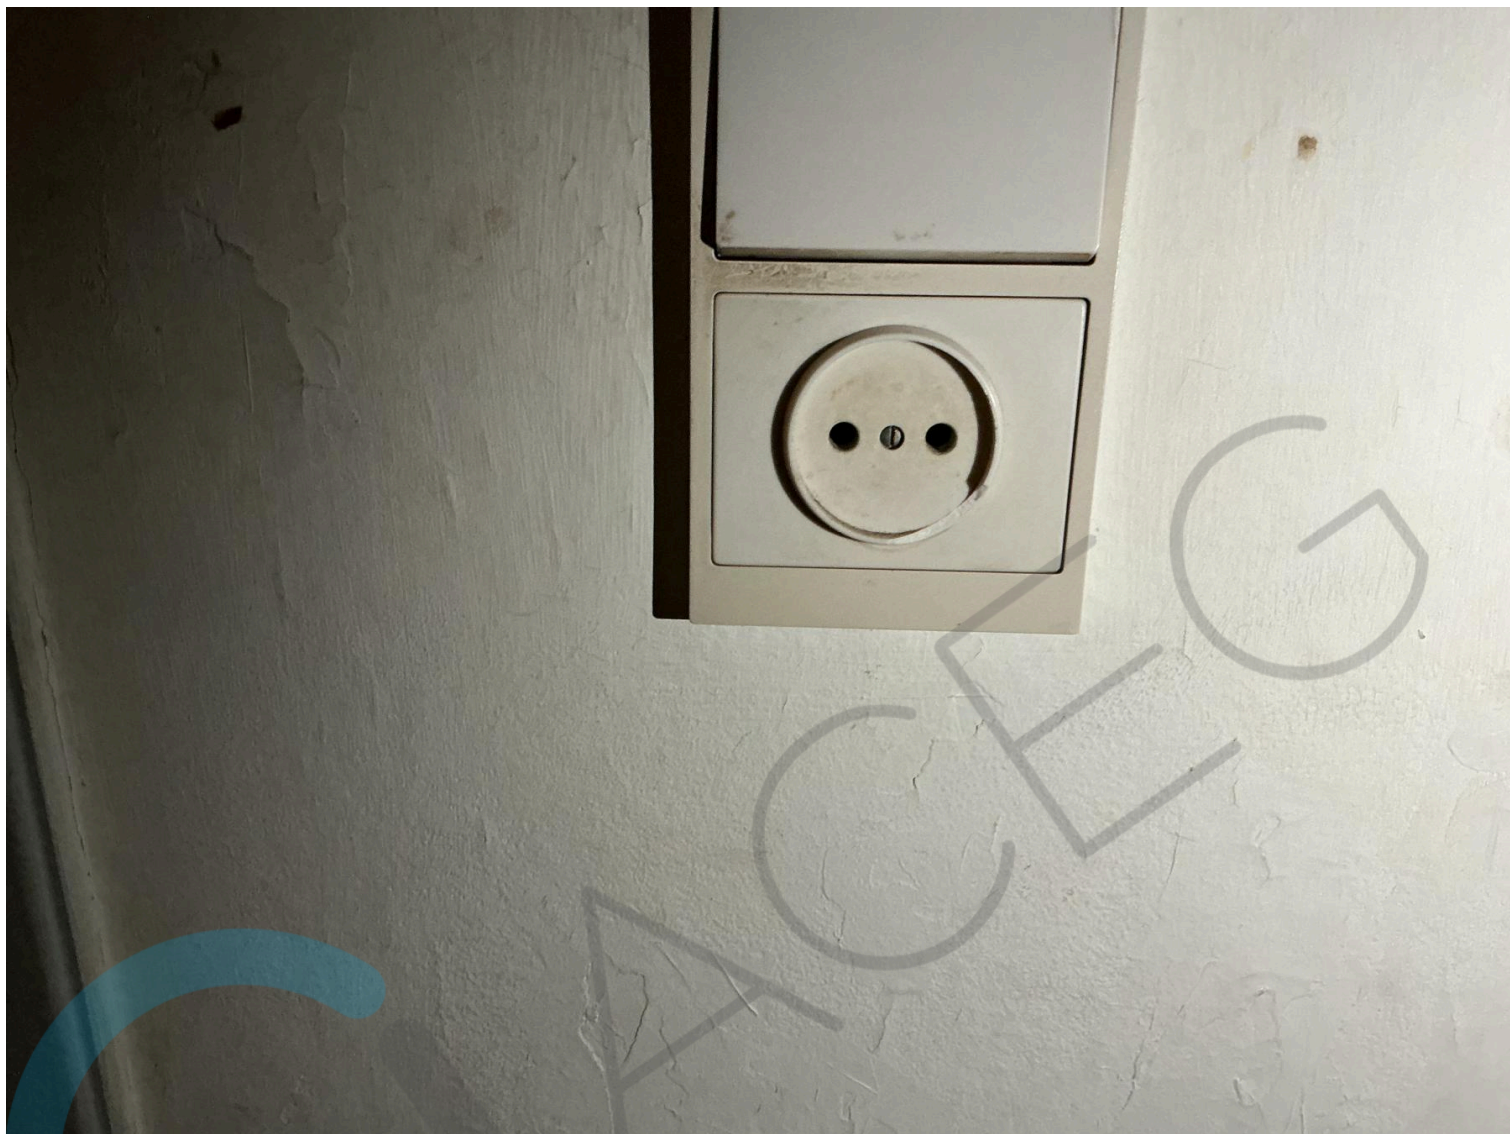
Remplacez les prises cassées

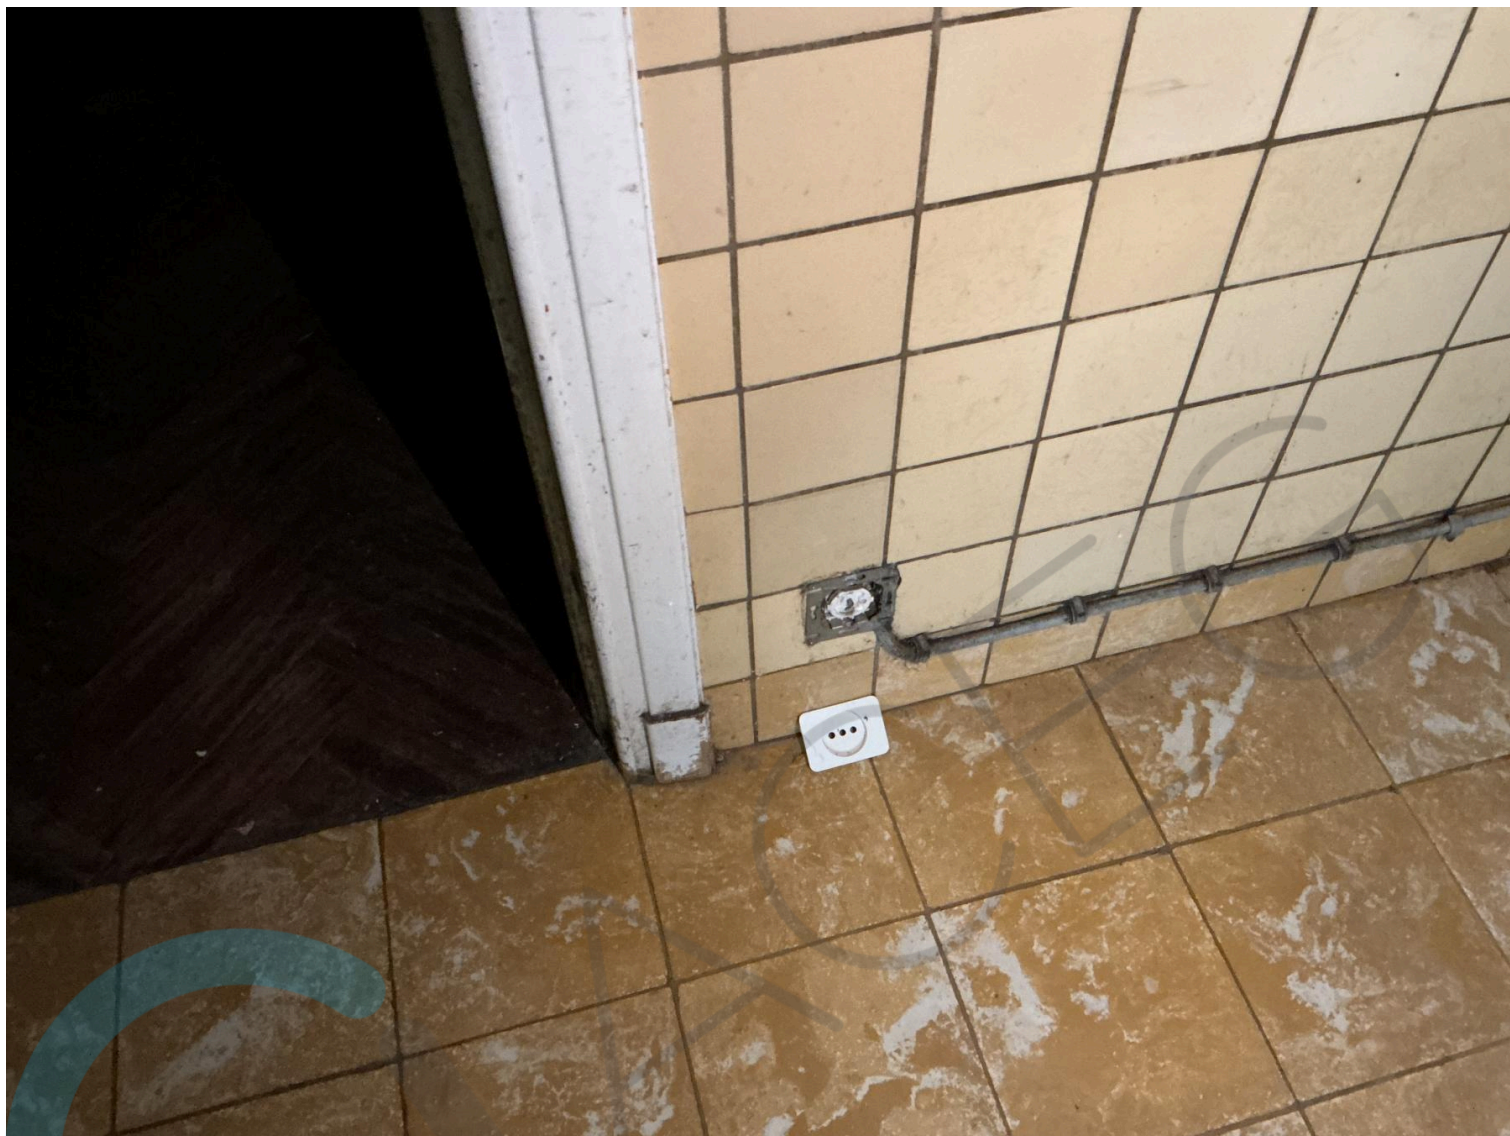
Compteur non placé
