# Asbestinventarisatetest

Patijntjestraat 212, 9000 Gent

Attestnummer : **20240531-000417.000**

**Asbestveilig**

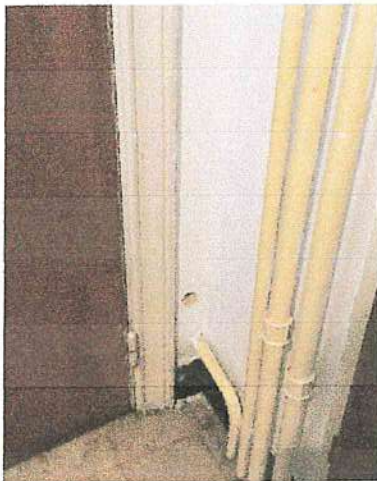
Overzichtsfoto

## Fiche 2: Pleisterwerk muren

Geen asbest

Geen asbest.

Beschrijving	Pleisterwerk muren
Omgeving	Binnen
Primaire drager	Binnenwand
Bindmiddel van materiaal	Gips - kalk

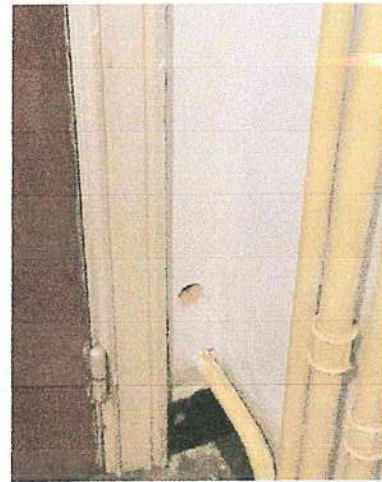
Detailfoto

#	Type	Referentie	Resultaat
2.1	Mengmonster	SN01	Geen asbest
