# Asbestinventarisatetest

Zomerstraat 13/0201, 9000 Gent

Attestnummer : 20240414-000155.000

**Asbestveilig**

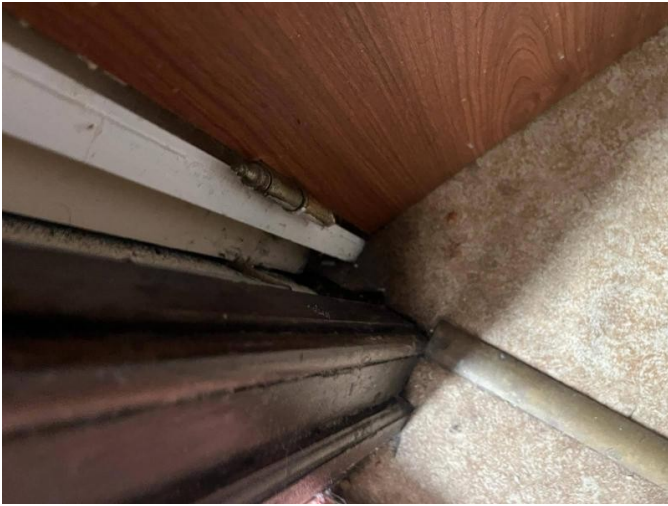
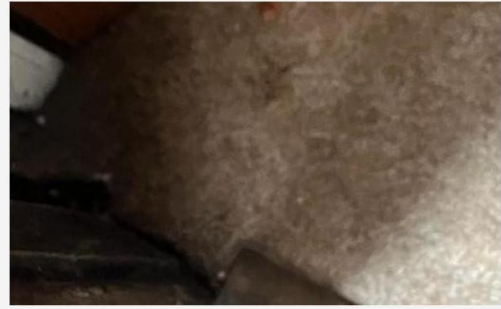
## Fiche 6: Vloerzeil

Geen asbest

#	Type	Referentie	Resultaat
6.1	Puntmonster	1.1 vloerzeil	Geen asbest

<b>Bindmiddel van materiaal</b>	Karton - papier - viltachtig
<b>Gebondenheid op basis van bindmiddel</b>	Niet-hechtgebonden
<b>Hoeveelheid (oppervlakte - aantal)</b>	• 20,00 m <sup>2</sup> - 1 stuk
<b>Totale oppervlakte</b>	20,00 m <sup>2</sup>
<b>Identificatiemethode</b>	Vaststelling met monstername
<b>Destructieve handeling voor identificatie</b>	Nee
