VERSLAG NR

GEN/15/61408583/00/NL/000

Ver slag van controle van elektrische installaties op laagspanning en op zeer lage spanning

Brandstraat 67, 9870 Zulte

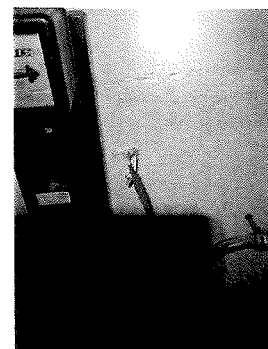
- Een demonteerbaar aansluitstuk (aardingsonderbreker) dient aangebracht te worden in de aardgeleider teneinde de meting van de verspreidingsweerstand mogelijk te maken (B1: 2.5.; 5.4.3.5.; B2: 2.5.; 5.4.2.2.; B3: 2.5.; 5.4.3.5.). Niet geplaatst

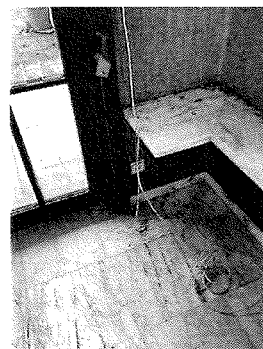
- Contactdo(o)s(zen): de aardingspen dient aangesloten te worden op de aarding van de installatie (B1: 5.3.5.2.). Living aan terras, keuken aan schuifdeur, en aan keldergat keuken, kelder,

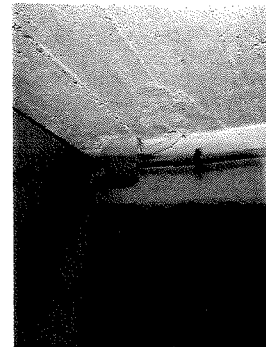
- De geleiders van het type VOB moeten in daarvoor bestemde buizen/kabelgoten geïnstalleerd worden (B1: 5.2.9.3.; B3: 5.2.10.4.). In kelder zichtbaar,
- De verbindingen verwezenlijken in verbindings- of aftakdozen, aan de klemmen van schakelaars, contactdozen, in plafonddozen van verlichtingstoestellen (B1: 5.2.6.1.; B3: 5.2.6.1.). Kelder
- De verbindingen correct lassen of mechanisch vastklemmen (B1: 5.2.6.1.; B3: 5.2.6.1.). Kelder vervangen door wago's

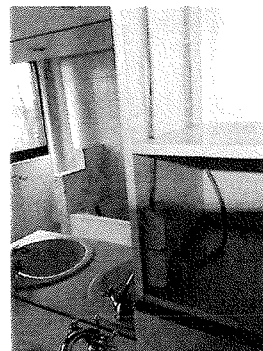
- De leidingen in opbouw dienen tenminste gelijkwaardig te zijn aan het type XVB of VVB, met of zonder bijkomende mechanische bescherming (B1: 5.2.9.5.; B3: 5.2.10.4.).
Badkamer, leiding buiten aan achterdeur spot vervangen

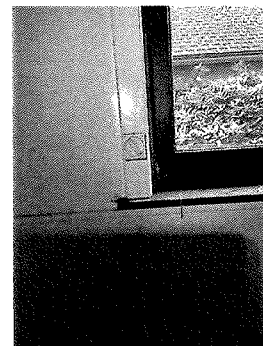
- Toestellen zonder bodem moeten bevestigd worden op aangepaste montageplaten (schakelaar, contactdoos, verlichtingstoestel,...) (B1: 4.3.3.5.; 5.3.4.2.; 5.3.5.2.; B3: 4.3.3.5.; 5.3.4.2.; 5.3.5.2.). Garage ,living ,ook in badkamer,boven op slaapkamers,
- Contactdozen, conform NBN C61-112, met kinderbeveiliging en aardingscontact plaatsen (B1: 5.3.5.2.). Kinderveiligheid voorzien volledige woning
- Gebruik materiaal met een beschermingsgraad die minstens IP2X (IPXX-B) is (B1: 5.1.4.; 4.2.2.3.; B3: 5.1.4.; 4.2.2.2). Plaatje ontbreekt fornuis , ook onder keuken blad in kast , ook in meubel badkamer onderaan

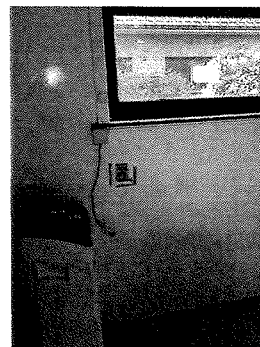
- De niet-gebruikte leidingen verwijderen of aan de uiteinden isoleren. Alle Luchterklemmen verwijderen en wago plaatsen
- Schakelaar, contactdoos of aftakdoos herschikken en/of opnieuw bevestigen. Garage,keuken onder werkblad ,

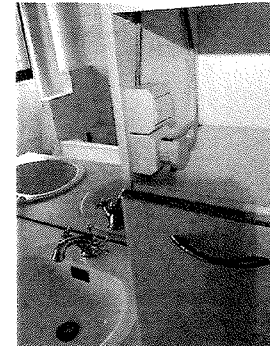
- Badkamer geen plaatje bodem

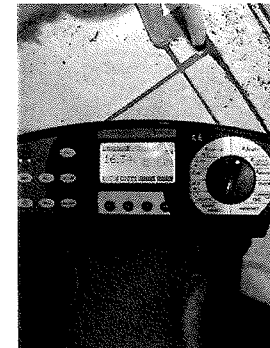
| Aardingsweerstand LS - Re (Ohm) | 16.34 |

- Aardings meting
